# Besiktningsprotokoll

Försäkringsbesiktning för Anticimex Säljarförsäkrat

| Fastighetsadress:<br>Kläppvägen 15 | |

| Besiktningsdatum:<br>2025-11-12 | Protokollnummer:<br>69344155 |

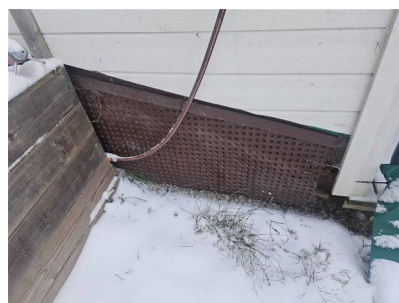
Utvändigt fuktskydd ligger oskyddat ovan mark.

Risk finns att det utvändiga fuktskyddet skadas och funktionen försämras.

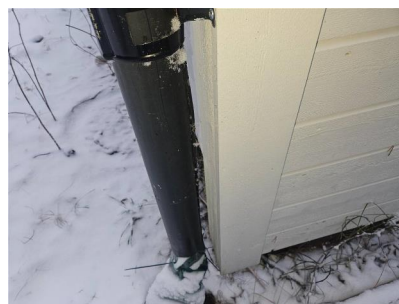
Frostsprängningar förekommer på stuprör.

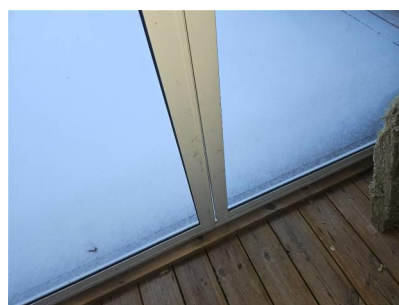
Glipor i glaspartier.

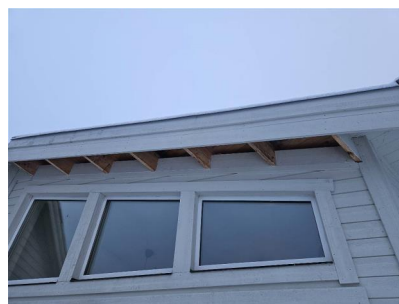
Underspikning saknas ovan entrébron.

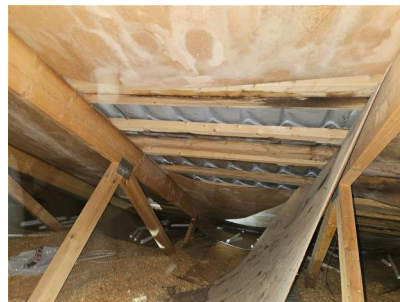
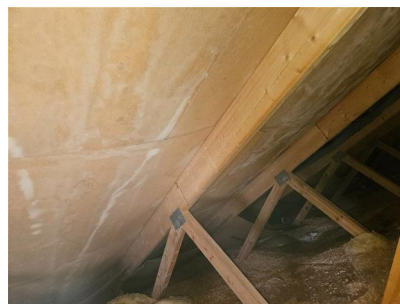
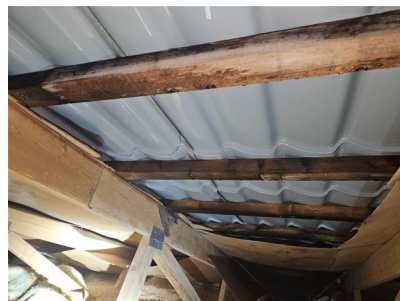
Vid kontroll av vinden har fuktvärden över kritisk fuktnivå för mikrobiell tillväxt uppmätts, samt finns mikrobiell påväxt på underlagstak.

Fuktkvoten i underlagstak/takbjälkar uppmättes till 14-19%.

Den upptäckta mikrobiella påväxten på underlagstaket är ett tecken på att vinden har tillförts eller tillförs fukt inifrån bostaden. Observera att besiktning av bostadens ventilationssystem inte har ingått i uppdraget.

-Kondensskydd har släppt och hänger.

På vinden noterades mikrobiell påväxt på underlagstak samt något förhöjda fuktvärden, jag rekommenderar att ventilationen i huset förbättras samt att bjälklaget mellan hus och vind tätas, läs medföljande faktablad om vindar.

För att komma tillrätta med detta kan fukttillförseln inifrån bostaden behöva minskas. Det kan göras genom att ventilationen i bostaden förbättras samt att eventuella otätheter i vindsbjälklaget (tak-/väggvinklar, taklucka med mera) tätas. Läs Anticimex faktablad om uppvärmda vindsutrymmen för tips och råd.

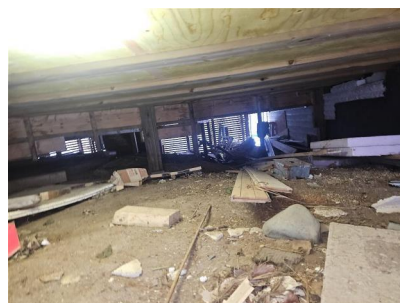
Organiskt material liggande på markytan.

Vid fuktkvotsmätning på trossbotten uppmättes fuktkvoten till 15%

För att undvika mikrobiell tillväxt bör inte fuktkvoten överstiga 17%

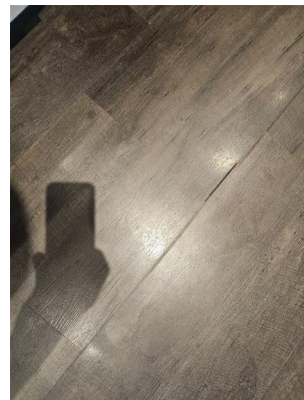
Fuktskydd saknas i diskbänkskåpen, dock finns läckagelarm under diskbänkskåpet.

-Glipor och bucklor på golvbeklädnad i köket.

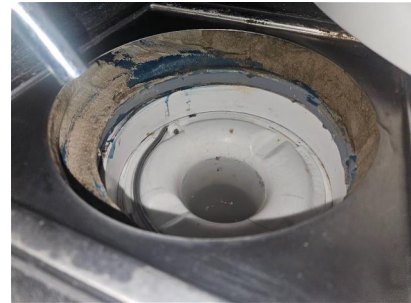
Golvbrunnen är placerad för nära vägg.

Det finns risk att tätskiktet inte har kunnat anslutas på rätt sätt, vilket kan leda till fuktskador.

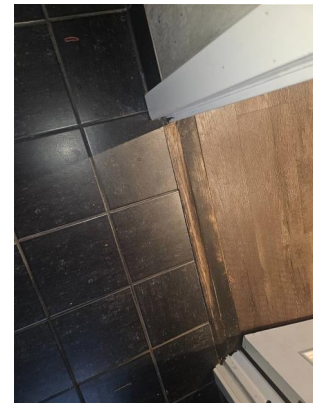
Låg tröskel från badrum mot boutrymme.

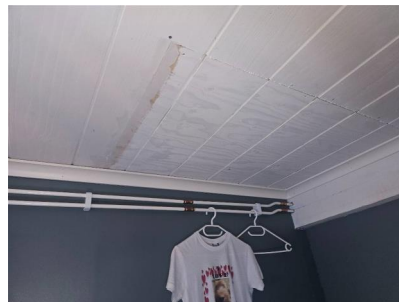
Spår i taket efter tidigare garderob.

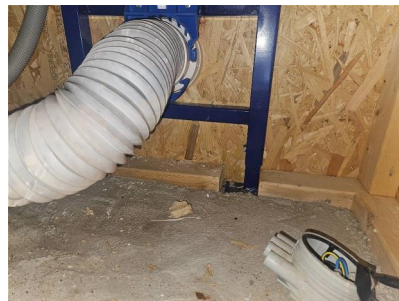
Inbyggd spolcistern är ej monterad i fuktsäker inbyggnad.

Detta medför risk för fuktskador i omkringliggande konstruktioner vid eventuellt läckage.

Jag rekommenderar att läckagelarm används.

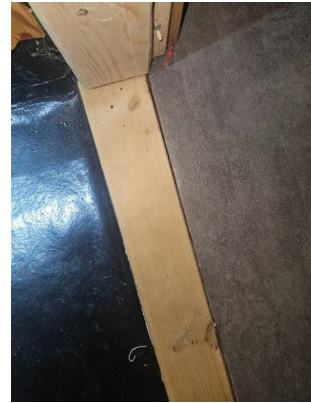
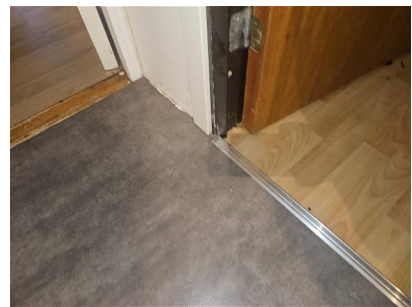
Trösklar saknas till ej fuktsäkra utrymmen.

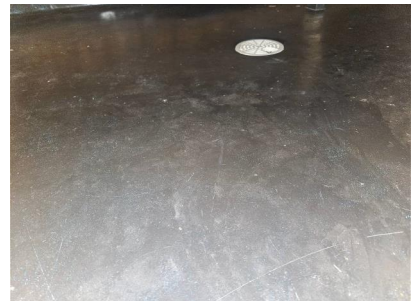
Golvatta på betong i bastun.

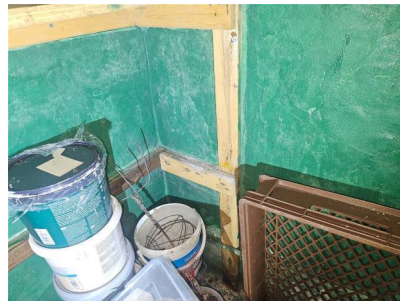
Hyllor av organiskt material stående på och emot betongplatta och betongväggar.
