# Besiktningssprotokoll

Försäkringsbesiktning för Anticimex Säljarsförsäkrat

Fastighetsbeteckning: Rutvik 14:55	
Fastighetsadress: Antbergsvägen 14	
Postnummer: 975 96	Ort: Luleå

Besiktningdatum: 2025-11-17	Protokollnummer: 69376647
Temperatur: -17 °C	Väderlek: Klart
Tekniker: John Sandbladh	
E-post: john.sandbladh@anticimex.se	
Kontor: Piteå	
Närvarande: Säljare

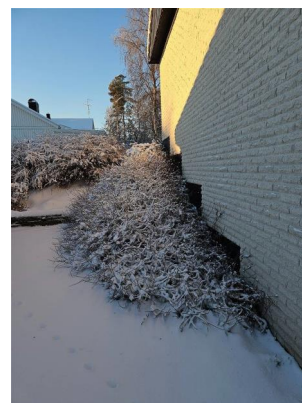
- Växtlighet förekommer nära huset.

Området närmast huset rekommenderas att vara fritt från växtlighet.

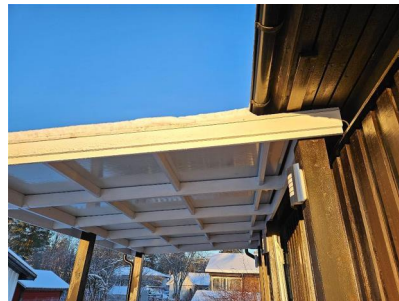
Låglutande skärmtak av plast, detta påverkar även hustaket i form av ökad mängd snö-/smältvatten.  
Har skottats av vid hög snölast vintertid.

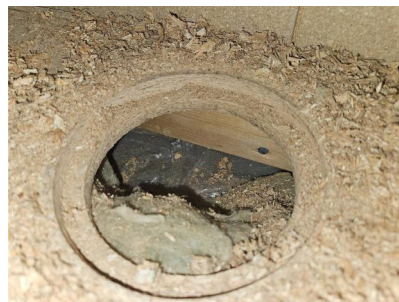
- Vid kontroll av konstruktion uppmättes fuktvärden under kritisk nivå för mikrobiell tillväxt.
- Normal lukt upplevdes.

Provhål i golv mot yttervägg i trappförråd:  
RF uppmättes till 32 % vid +7 grader.

Mät punkt i golv vid hjärtvägg i hall mot pannrum/toalett:  
RF uppmättes till 27 % vid +22 grader.

Mät punkt i vägg nära ytterväggshörn mot baksida i förråd:  
RF uppmättes till 31 % vid +14 grader.

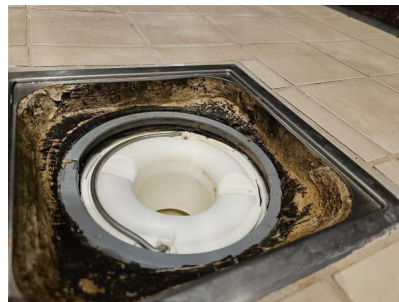
- ✎ Tätskikt sticker fram under klämring.  
Klämring har krupit upp ovanför golvbrunnssäte.  
Dock ytskikt av klinker på betonggolvet.

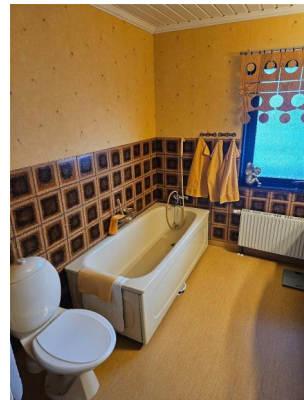
- Våtrum med äldre väggar av tapet-/kakelbeklädnad.  
Utfört innan branschregler infördes.

Vid denna tidpunkt ställde man lägre krav på material och utförande än man gör idag och tätskikt saknas därför ofta bakom kakel-/klinkerplattor.

Vid fortsatt nyttjande rekommenderas installation av duschkabin.
