# Besiktningsprotokoll

Försäkringsbesiktning för Anticimex Säljarförsäkrat

| Fastighetsadress:<br>Morgärdan 11 | |

| Besiktningsdatum:<br>2026-02-09 | Protokollnummer:<br>69531477 |

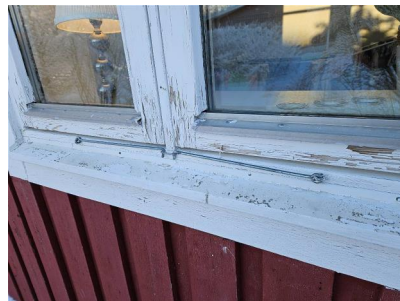
- Isolerglaskassetter är äldre.

Detta kan med tiden medföra att de blir punkterade med missfärgningar som följd, detta är främst estetiskt och kan åtgärdas genom kassetbyte.

- Fönster är i behov av målning/underhåll.

För att öka livslängden på fönster rekommenderas målning och underhåll.

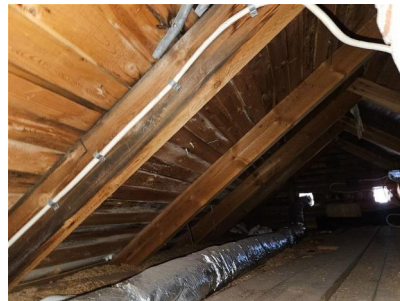
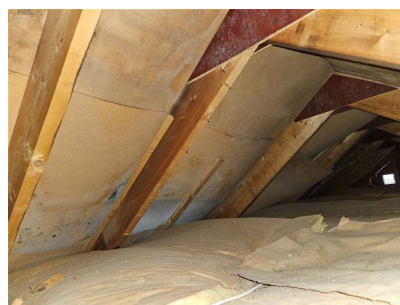
Mikrobiell påväxt och rimfrost finns på underlagstaket och fuktvärden under kritisk fuktnivå för mikrobiell tillväxt uppmättes.

Fuktkvoten i underlagstak/takbjälkar uppmättes till 13-15 %.

Risk för mikrobiell tillväxt föreligger om den relativa fuktigheten (RF) i den omgivande luften är över 75% vilket i furuvirke motsvarar en fuktkvot (FK) på 17%.

Den upptäckta mikrobiella påväxten på underlagstaket indikerar att vinden tillförs fukt inifrån bostaden. För att komma tillrätta med detta måste fukttillförseln inifrån bostaden minskas.

Detta kan göras genom att ventilationen i bostaden förbättras samt att eventuella otätheter i vindsbjälklaget (tak/väggvinklar, taklucka mm.) tätas.

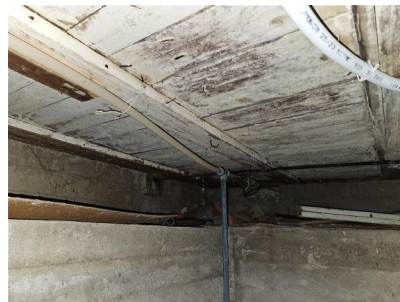
Noteringar:

- Rikligt med byggspill på markytan.
- Viss mikrobiell påväxt på trossbotten.
- Huset är golvkallt där spånet sjunkit ihop.
- Oisolerade rör i matkällare. Beakta frysrisk vintertid.

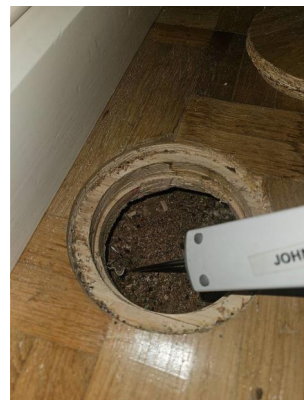
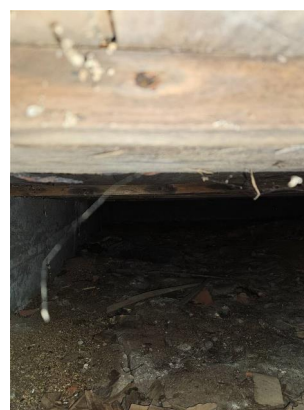
- Vid kontroll av konstruktion uppmättes fuktvärden under kritisk nivå för mikrobiell tillväxt.
- Normal lukt upplevdes i bostaden och från provhål vid besiktningstillfället.

Provhål i golv i sovrum mot hall:

RF uppmättes till 44 % vid 0 grader.

Mät punkt i blindbotten i matkällare:

FK uppmättes till 11 %.

Uteluftsventilerade krypgrunder med bjälklag av organiskt material har ofta fuktskador på grund av naturlig fuktpåverkan.

Detta kan resultera i fuktskador och att mikrobiell lukt sprids till boendemiljön.

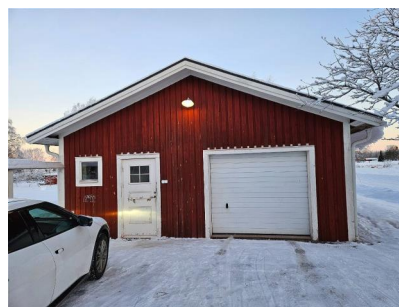
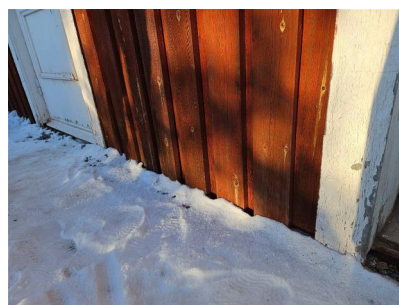
- Fasadpanelen avslutas nära markytan.
- Träkonstruktioner/dörr/fönster etc. är i behov av målning/underhåll. Påväxt på underspikning.

För att öka livslängden hos träkonstruktioner rekommenderas målning och underhåll.

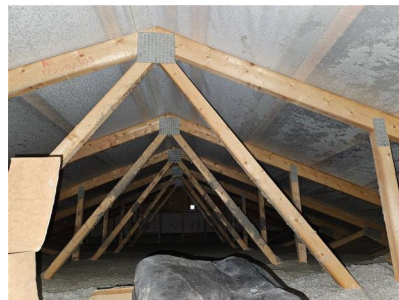
Vind: Rimfrostbildning på underlagstak, detta är årstidsrelaterat p.g.a. lång period med sträng kyla.

Takstolar uppvisar inte missfärgningar som antyder att detta är ett generellt problem.

Vind: Vid kontroll av vinden uppmättes fuktvärden under kritisk fuktnivå för mikrobiell tillväxt och en normal lukt upplevdes. Fuktkvoten i underlagstak/takbjälkar uppmättes till 11 %.

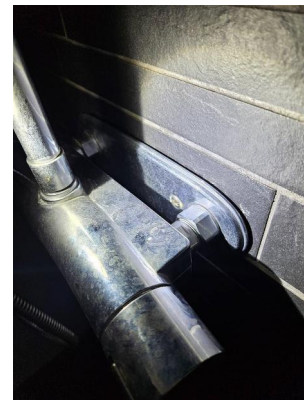
Dusch/relax/toa/bastu: Duschblandare sluter inte tätt mot vägg. Rör är inte helt i våg.

Detta medför en ökad risk för fuktskador i bakomliggande konstruktion.

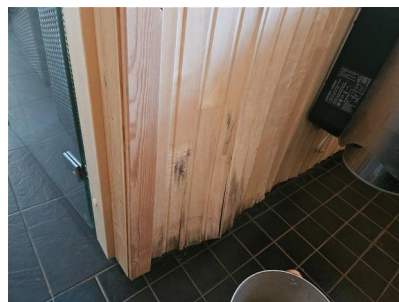
Dusch/relax/toa/bastu:  
 - Fogsprång mellan klinkerplattor.  
 - Bastupanel har slagit sig.  
 - Droppläckage från krav vid handfat.

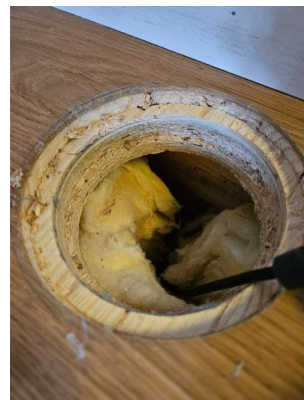
Betongplatta på mark med uppreglat och isolerat golv finns i utbyggnad, ca 40m<sup>2</sup>.

Befintlig golvkonstruktion och eventuella väggsyllar riskerar att drabbas av fuktskador på grund av naturlig fuktpåverkan.  
Detta i sin tur kan leda till att mikrobiell/kemisk lukt sprids till boendemiljön.

Vid kontroll av konstruktion uppmättes fuktvärden under kritisk nivå för mikrobiell tillväxt och normal lukt upplevdes.

Provhål taget i golv i matplats under trappa mot yttervägg:

Relativ fuktighet (RF) uppmättes till 30 % vid +1 grader.

Fuktkvot (FK) i träregel uppmättes till 8 %.

Mät punkt i golv i vardagsrum mot hjärtvägg:

RF uppmättes till 32 % vid +15 grader.

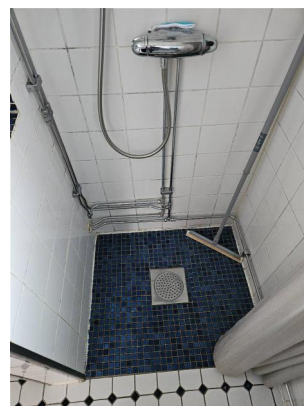
- Utrymmet har äldre yt-/tätskikt. Fogsprickor generellt.
- Olämpliga rörgenomföringar i vägg i duschzon.

Detta medför en ökad risk för fuktskador i omkringliggande konstruktioner.

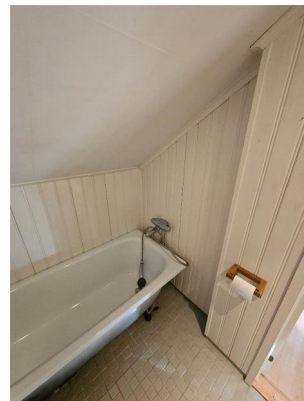
- Träpanel på väggar, ej godkänt tätskikt.
- Snedtak inkräktar på duschplats.
- Bristfällig golvlutning.

Detta medför en ökad risk för fuktskador i omkringliggande konstruktioner.
