Besiktningssprotokoll

Försäkringsbesiktning för Anticimex Säljarsförsäkrat

Fastighetsbeteckning: Björskkatan 1:807	
Fastighetsadress: Regnvägen 99	
Postnummer: 976 32	Ort: Luleå

Besiktningdatum: 2026-05-18	Protokollnummer: 69695848
Temperatur: 15 °C	Väderlek: Klart
Tekniker: Mia Heikkilä	
E-post: Mia.Heikkilae@anticimex.se	
Kontor: Piteå	
Närvarande: Husägare

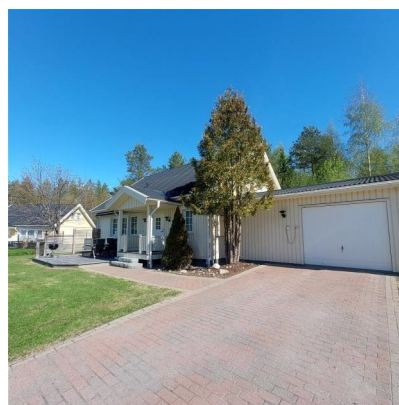
Utvändigt / Markförhållanden

Större träd finns i nära anslutning till byggnaden och kring byggnaden på baksidan.

När det finns större träd, växter nära byggnaden finns risk att fukt stannar kvar i kring grunden och huset. Detta kan i sin tur orsaka invändiga fuktskador.

Området närmast huset rekommenderas att vara fritt från växtlighet.

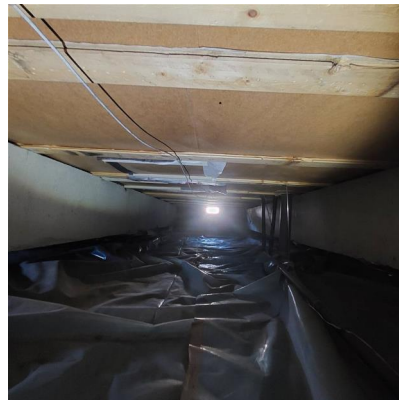
Utvändigt / Krypgrund

Vid kontroll av krypgrunden har fuktvärden under kritisk fuktnivå för mikrobiell tillväxt uppmätt. Ingen avvikande lukt känns i utrymmet, men svag början på mikrobiell påväxt finns på bjälklagets undersida i mittenfacket och mot framsidan.

Den upptäckta mikrobiella påväxten på bjälklagets undersida indikerar att grunden under delar av året är så pass fuktig att mikroorganismer utvecklas. Detta kan i sin tur leda till rötskador i konstruktionen. För att undvika detta så måste krypgrundens klimat bli torrare.

Fuktkvoten uppmättes till 13 % i bärläkt stickprovsvis.

Relativa fuktigheten uppmättes till 73% vid 11 grader.

Markplast finns mot marken men inget uppvik mot kantbalk.

Läs Anticimex faktablad om uteluftsventilerade krypgrunder för tips och råd.

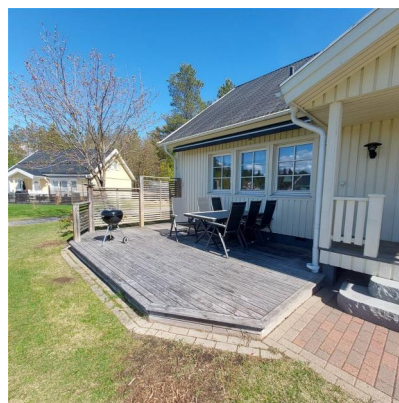
Utvändigt / Altan

Altan och spaljé är i behov av målning/underhåll.

Jag rekommenderar att man utför målning/underhåll av träkonstruktioner.

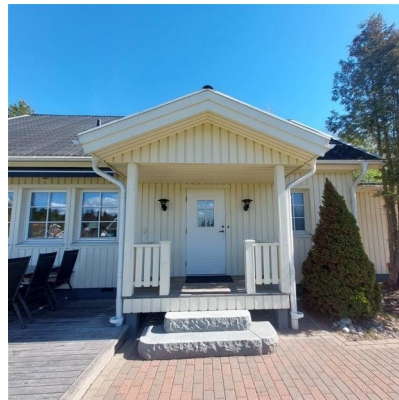
Utvändigt / Entrébro

Entrébro trall är i behov av underhåll.

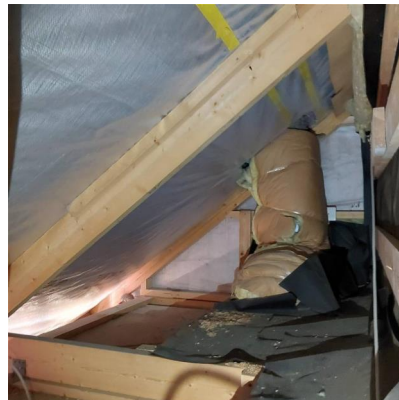
Utvändigt / Sidovind via allrum

✓ Vid kontroll av vinden uppmättes fuktvärden under kritisk fuktnivå för mikrobiell tillväxt och en normal lukt upplevdes.

Fuktkvoten i underlagstak/takbjälkar uppmättes vid besiktningstillfället till 10%.

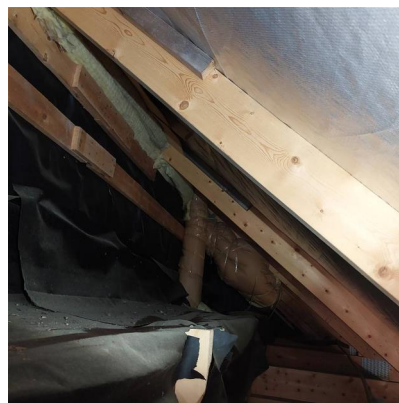
Utvändigt / Sidovind från utsidan

✓ Vid kontroll av vinden uppmättes fuktvärden under kritisk fuktnivå för mikrobiell tillväxt och en normal lukt upplevdes.

Fuktkvoten i underlagstak/takbjälkar uppmättes till 10 %.

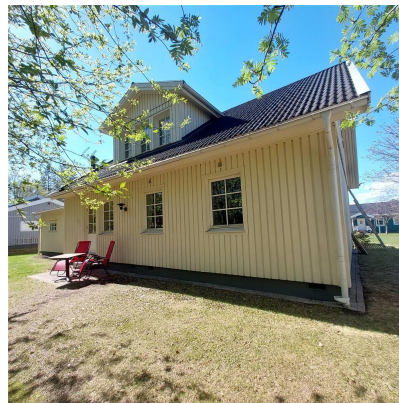
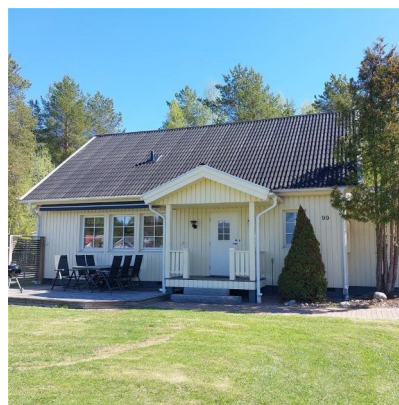
Utvändigt / Tak

Spikat plåttak, Inget att notera på hustaket.

- ✎ -Äldre tätning med tätmassa syns på garagetaket kring en spik.

-Mindre underhållsbehov förekommer på vindskivor.

Årlig egenkontroll av yttertak rekommenderas och skrapning/målning av vindskiva.

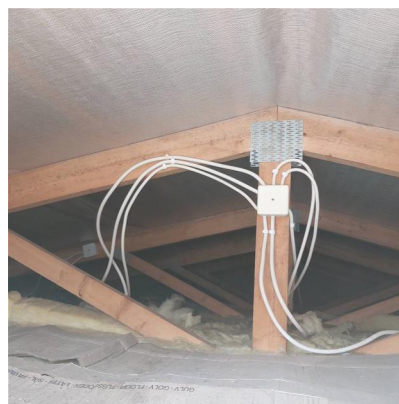
Utvändigt / Vind ovanför garaget

Vind kontrollerad från markstege då landgång saknas.

- Lite mikrobiell påväxt på takstolar och bärläkt.

Bedöms inte påverka utrymmet i någon större omfattning i dagsläget.

Vid kontroll av vinden uppmättes fuktvärden under kritisk fuktnivå för mikrobiell tillväxt och en normal lukt upplevdes.

Fuktkvoten i underlagstak/takbjälkar uppmättes vid besiktningstillfället till 9 %.

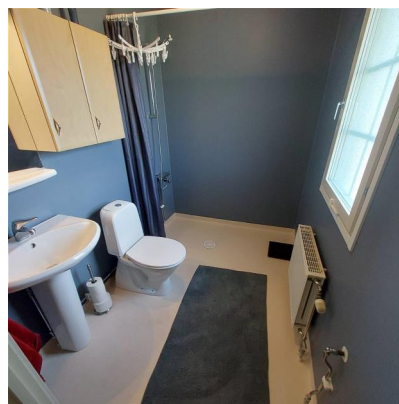
Entréplan / Badrum/Wc

Rör genomföring finns i golv.

Rör genomföringar i golvet medför en ökad risk för att vatten tränger ner i omkringliggande konstruktioner och orsakar fuktskador. Vid uppbyggnaden av utrymmet var detta tillåtet och utförandet anses därför vara fackmässigt utfört. I dagens branschregler är detta inte längre tillåtet.

- Våtrumstapet har vridit sig.

Bedöms inte påverka utrymmet i dagsläget men man bör nyttja utrymmet varsamt och under uppsikt.

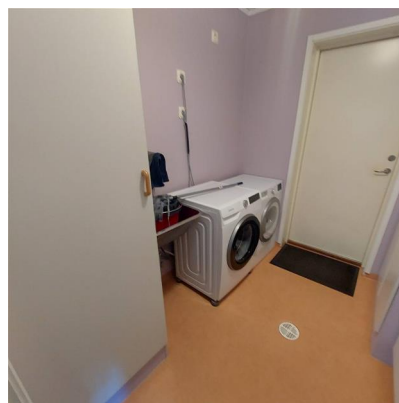
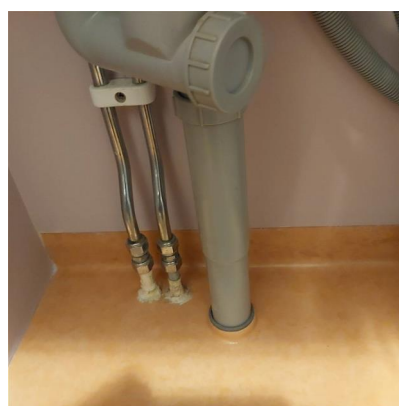
Entréplan / Tvättstuga

Mindre mattsläpp kring rörgenimföring i golv. Inga otätheter.

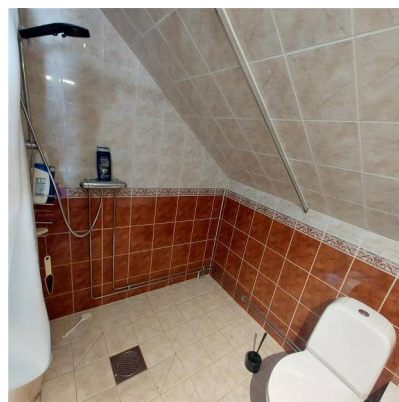
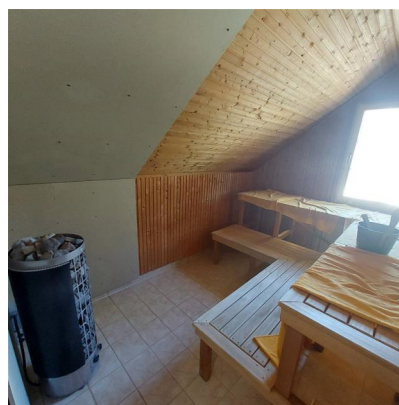
Övre plan / Badrum/Wc och bastu

Rör genomföring finns i golv nära duschzon.

Rör genomföringar i golvet medför en ökad risk för att vatten tränger ner i omkringliggande konstruktioner och orsakar fuktskador. Vid uppbyggnaden av utrymmet var detta tillåtet och utförandet anses därför vara fackmässigt utfört. I dagens branschregler är detta inte längre tillåtet.

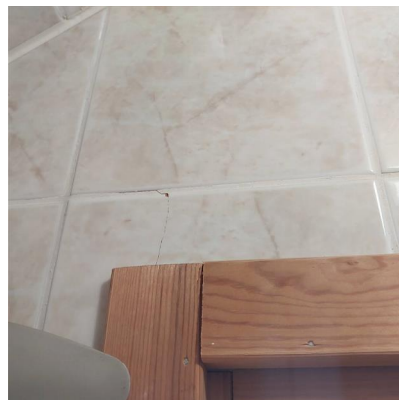
Spricka i en kakelplatta ovanför bastudörr.

Ingen golvbrunn finns i bastu.
