Besiktningssprotokoll

Försäkringsbesiktning för Anticimex Säljarsförsäkrat

Fastighetsbeteckning: Svartbyn 3:31	
Fastighetsadress: Svartbyvägen 144	
Postnummer: 956 93	Ort: Överkalix

Besiktningdatum: 2024-07-02	Protokollnummer: 68354873
Temperatur: +15 °C	Väderlek: Mulet
Tekniker: Fredrik Sköld	
E-post: Fredrik.Skold@anticimex.se	
Kontor: Piteå	
[Redacted]

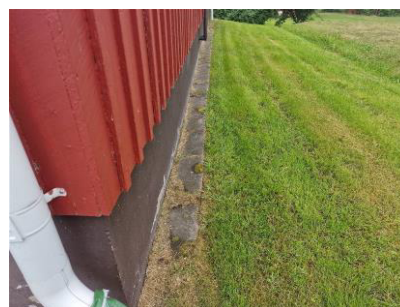
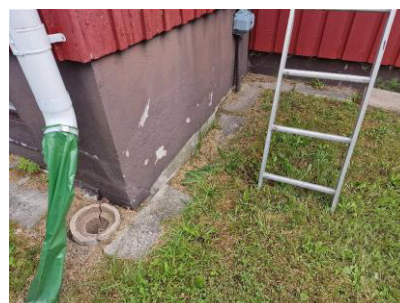
Fläckvis lutar marken och stenplattor vid sockel mot huset.

Detta innebär en ökad fuktbelastning mot grunden vilket i sin tur kan orsaka fuktskador i huset.

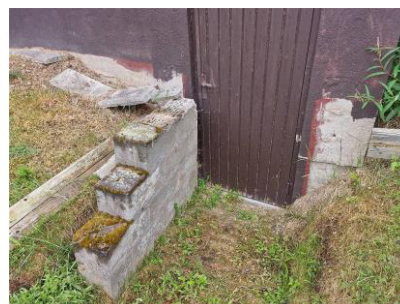
Stödmur rört på sig och blockerar delvis dörr till källare.

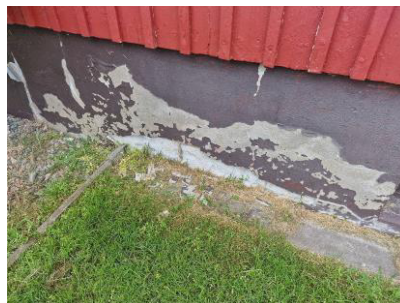
Sprickor och putssläpp finns i sockel.

Dessa bedöms inte ha lett till bakomliggande skador.

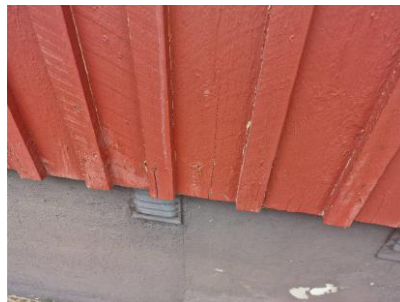
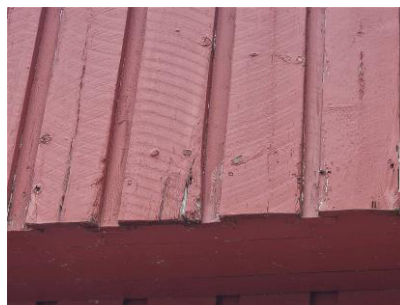
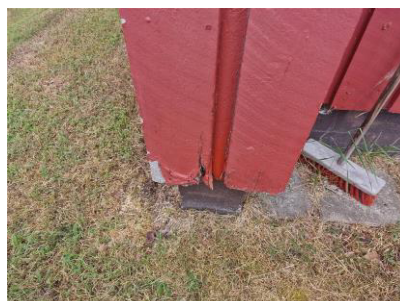
Fasadpanelen är i behov av målning/underhåll och byte av enstaka panelbräder (Några rötskadade bräder på utbyggnaden).

För att öka livslängden på fasadbeklädnaden rekommenderas målning och underhåll.

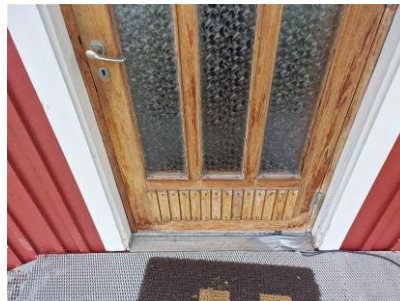
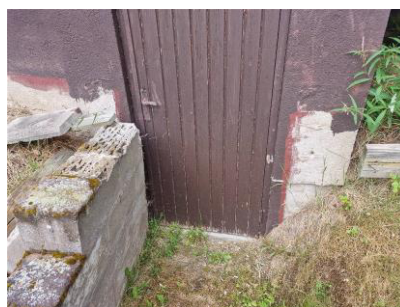
Dörrar är i behov av målning/underhåll.

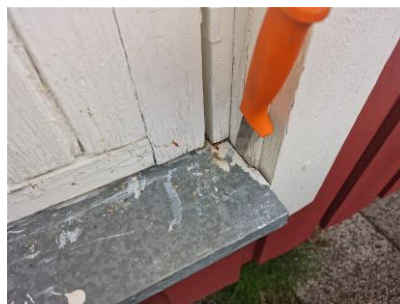
Tröskelbleck är otäta vid infästningar.

Eftersom tröskelblecken är otäta finns risk att vatten rinner in i väggen vilket i sin tur kan leda till fuktskador i väggkonstruktionen.

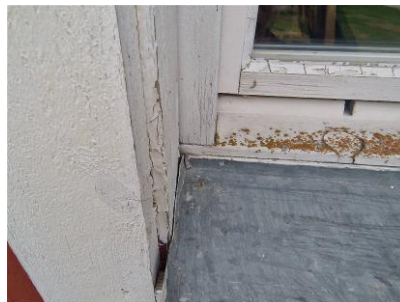
Några fönsterbleck är otäta vid infästningar.

Eftersom fönsterblecken är otäta finns risk att vatten rinner in i väggen vilket i sin tur kan leda till fuktskador i väggkonstruktionen.

Justera och täta fönsterbleck.

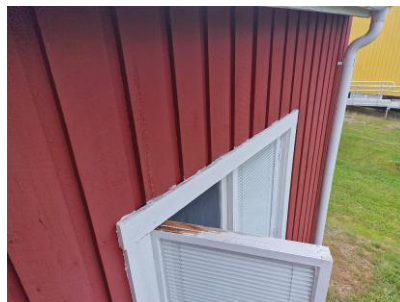
Överbleck saknas ovan fönster på utbyggnad där det är kort takutsprång

Avsaknad av bleck ovanför fönster medför en ökad risk för att vatten kan rinna in och orsaka fuktrelaterade skador i omkringliggande konstruktioner.

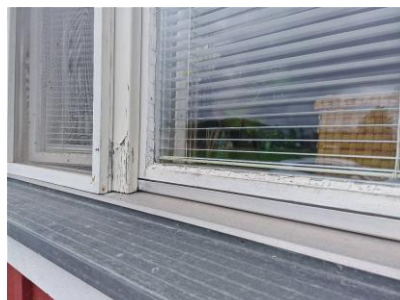
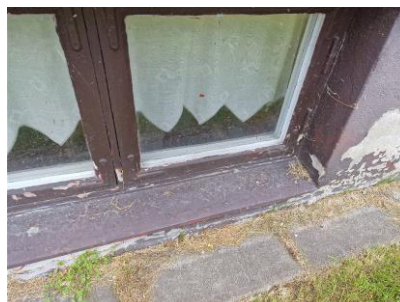
Fönster är i behov av målning/underhåll.
Spricka i glas i källarfönster noterades.

För att öka livslängden på fönster rekommenderas målning och underhåll.

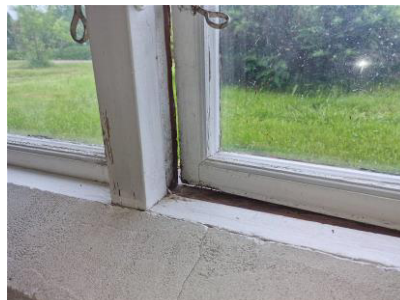
Tätninglistor saknas runt källarfönster.

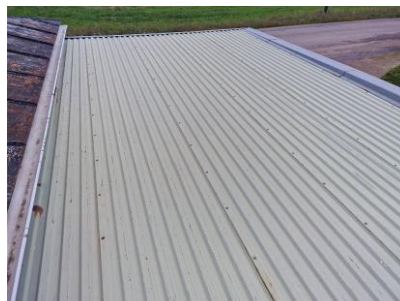
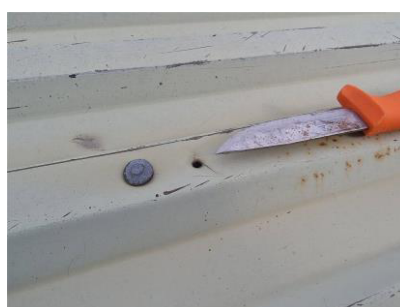
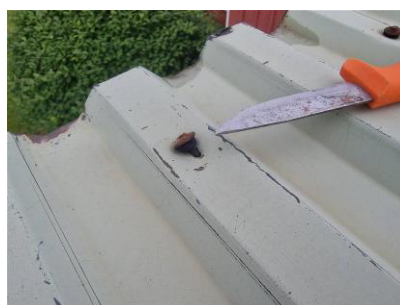
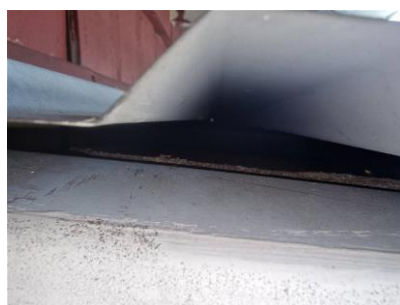
-Ovan ena utbyggnaden (sovrum) förekommer ett låglutande plåttak. Aktuell plåttyp som nyttjats är ej anpassad för den rådande taklutningen och kondensskydd saknas under plåttaket. Risk för takläckage.

Låglutande tak har fel taktäckning ovan utbyggnaden.

- Hål i plåttaket noterades.
- Otätheter runt spikar i plåttak noterades.
- Plåten lagt på asfaboardskiva. Kondensskydd saknas.

Taktäckningen av plåt är inte anpassad till taklutningen.

Kondensskydd saknas.

Risk finns för läckage med fuktskador som följd.

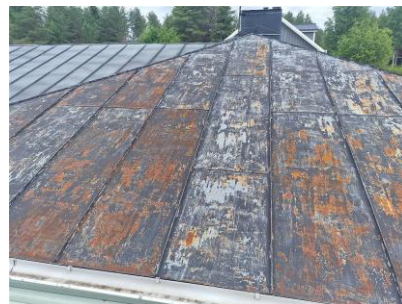
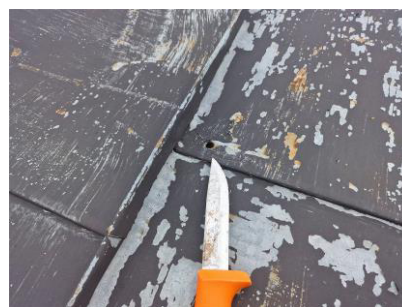
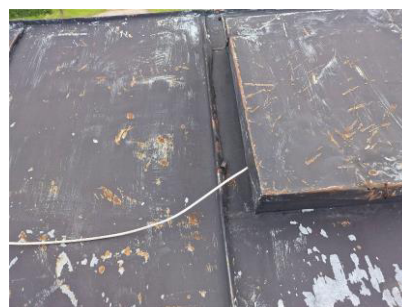
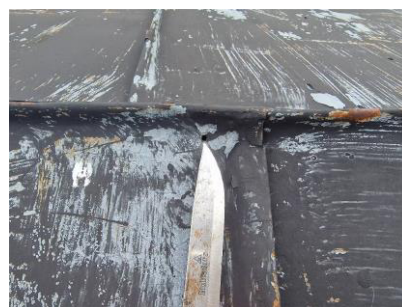
-På huvudbyggnaden finns ett äldre falsat plåttak med några otätheter (2 st små pågående takläckage noterades). Täta plåttaket på huvudbyggnaden och håll tak under uppsikt vid nederbörd och snösmältning.

Yttertaket på huvudbyggnaden är äldre med ett antal otätheter. 2 st mindre pågående läckage noterades vid besiktningstillfället.

- Färgflag och rostangrepp förekommer.
- Hål i plåttak på båda sidor om taklucka.
- Fals i plåt till vänster om taklucka bristfällig/otät.

Plåt, plåtdetaljer och underlagspapp har enligt vår bedömning en begränsad livslängd. Eftersom husets taktäckning är äldre har det ett minskat motstånd mot vatteninträning. Detta i sin tur kan leda till fuktskador på träläkt och vidare ner i underliggande konstruktioner.

Åtgärda otätheter i yttertaket. Vid osäkerhet kontakta takläggare eller plåtslagare.

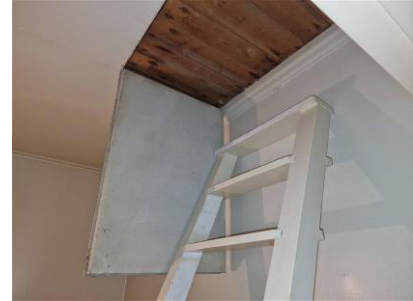
Otät/bristfälligt isolerad vindslucka.

Tätninglistor och isolering finns ej.

Risk att fukt från boendemiljö smiter upp på kallvinden och orsakar mikrobiella skador.

Otät/oisolerad lucka leder även till ökade värmekostnader.

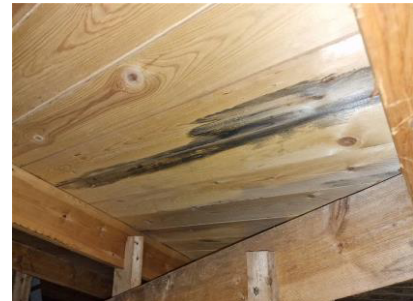
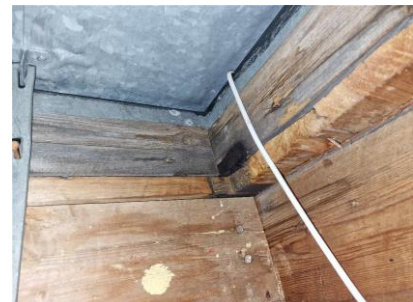
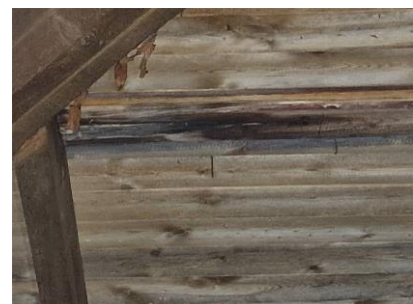
2 st mindre pågående läckage genom yttertak noterades vid besiktningstillfället (vid taklucka och vid spik i underlagstak ovan vardagsrum) samt 1 st mindre rötskada i underlagstaket.

Se notering på tak

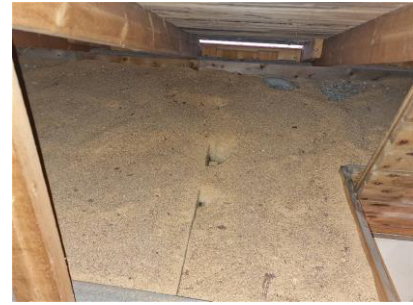
Sågspån sjunkit ner något i en vägg vid vindsluckan.

Fyll på med isolering.

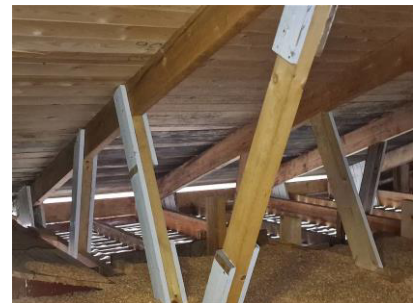
Underlagstaket fläckvis missfärgat i takfoten av tidigare fukt från boendemiljön.

Förbättra ventilationen i boendemiljön (se notering om tilluft/friskluftsventiler) samt täta vindsluckan.

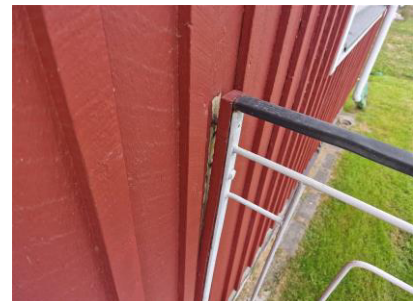
Entrébro lossnat från vägg och lutar.

Justera och skruva fast.

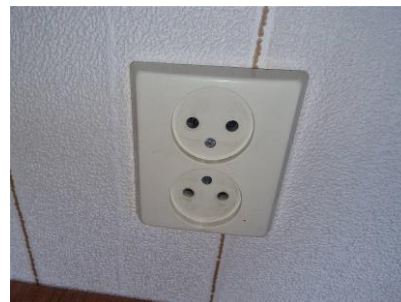
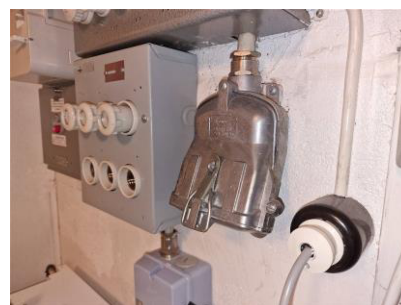
Brister i elinstallationer:

- Vissa vägguttag saknar petskydd.
- 3 fasuttag i metall.
- Propphuvbi elcentralen saknar skyddsglas.
- Äldre flätade elkablar i källaren.
- Gruppförteckning saknas över ena elcentralen.

Brister i elinstallationer kan orsaka både personskador och brand.

Kontakt med elektriker rekommenderas.

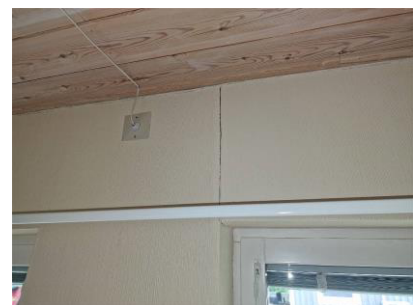
Mindre rörelsesprickor i innerväggar och golvknarr förekommer.

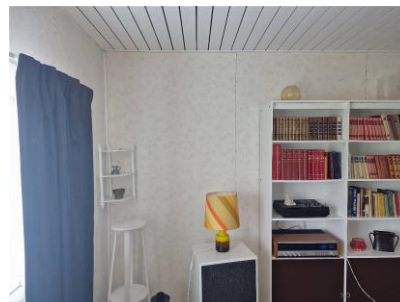
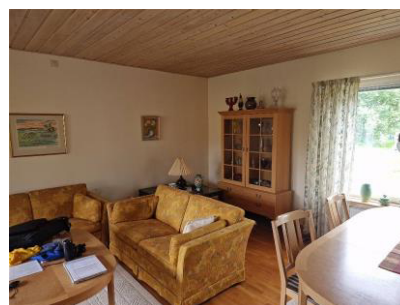
Utbyggnader (sovrum 3 och vardagsrum) rört på sig något.
Sjunkit något i hörn.

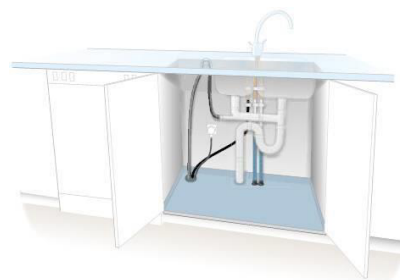
Fuktskydd saknas i diskbänksskåp.

Utan fuktskydd är det svårt att upptäcka läckage från rörledningar. Vatten kan då tränga in i omkringliggande konstruktioner och orsaka fuktskador.

För att upptäcka eventuella läckage, installera ett fuktskydd.

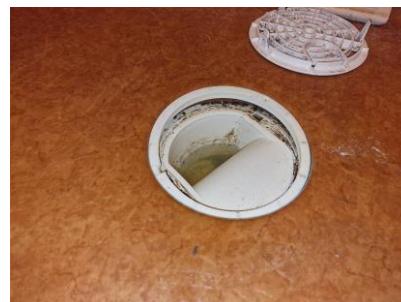
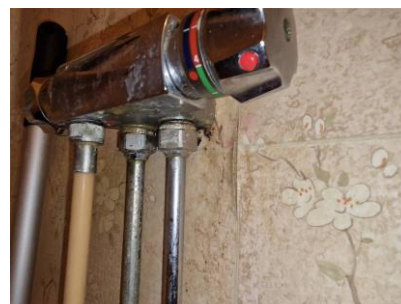
🔍 Utrymmet är i behov av renovering.

- Klämringen i golvbrunnen lös.
- Otäta skarvar i väggbeklädnaden.
- Bristfälligt golfall mot golvbrunnen.
- Otäta rör genomföringar i golv.

Brister finns i utrymmet vilket kan leda till fuktskador i bakomliggande och intilliggande konstruktioner.

Jag rekommenderar kontakt med våtrumsentreprenör för renovering.

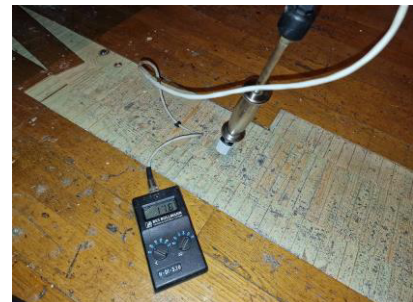
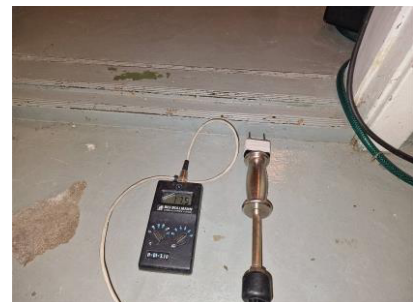
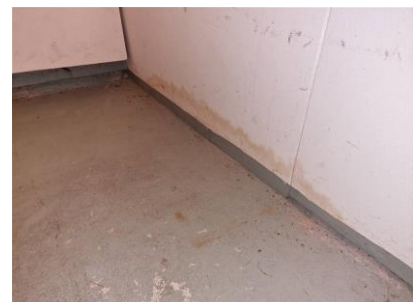
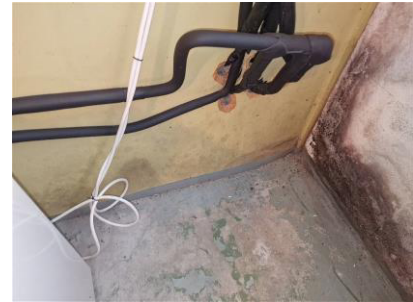
-I källaren upplevs en unken avvikande lukt och är i behov av uppräschning/rengöring. Trädetaljer (trösklar, golvssocklar väggskivor mm) som är fuktiga och mikrobiellt skadade förekommer samt ett parkettgolv i hobbyrummet som även detta är fuktigt och mikrobiellt skadat. Fukt tränger in utifrån pga bristfällig dränering/utvändigt fuktskydd.

🔍 Unken avvikande lukt upplevs vid inträde i källare.

- Fuktigt mikrobiellt skadat trägolv i hobbyrum tätt mot betonggolv.
- Fuktiga trädetaljer (trösklar/golvsocklar mm) i kontakt med betonggolv/betongväggar.
- Fuktskadade väggskivor i förråd och passage noterades.
- Mikrobiell påväxt på betongvägg i förråd.
- Under källartrapp upplevs även en viss avloppsliknande lukt (saltutfällningar från betonggolv).

Fuktkvot i parkettgolv i hobbyrummet och i trädetaljer mot betonggolv uppmättes till mellan 17-18% fuktkvot.

Riv ut fuktskadade organiska material och rengör källare.
Kontakt med rörmokare rekommenderas för kontroll av avloplukt från betonggolv under källartrappen.

Vid osäkerhet kontakta fuktutredare.

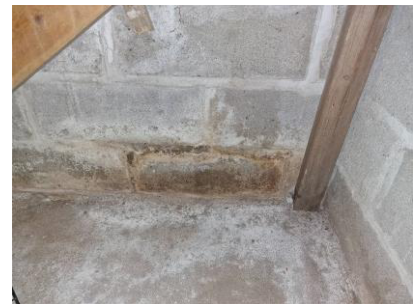
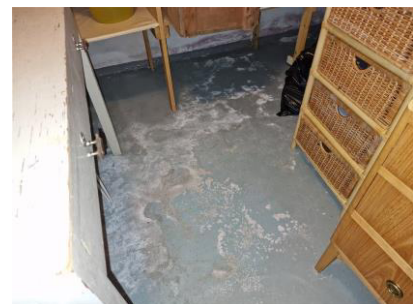
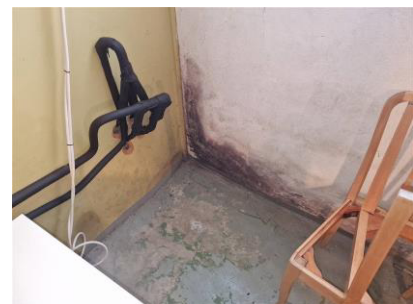
Puts- och färgsläpp finns på källarväggar och betonggolvet.

Puts- och färg som släppt från underlaget invändigt på källarytterväggarna och betonggolvet är ett tecken på att källarens utvändiga fuktskydd inte längre fungerar tillfredsställande.

För att åtgärda detta måste källarens utvändiga fuktskydd förbättras. Läs Anticimex faktablad om källare för tips och råd.

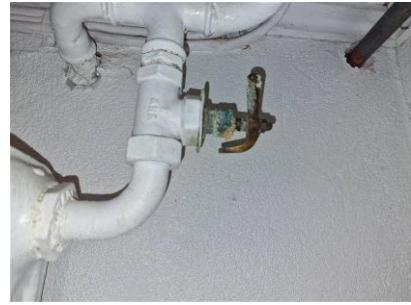
Äldre radiatorventiler i källare.

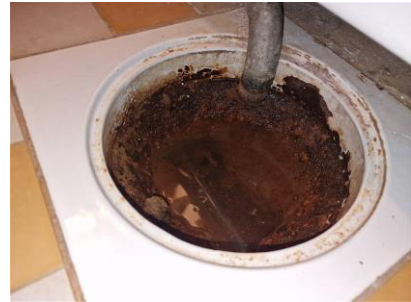
Rostangripna golvbrunnar förekommer i källare.

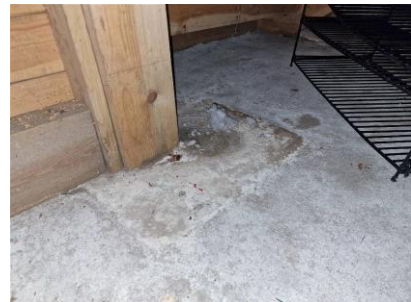
Under källartrappen i trappförrådet upplevdes även en viss avloppslukt. Rikligt med saltutfällningar lokalt på betonggolv där troligen en renslucka på utgående avloppsledning gjutits över.

Unken avvikande lukt i trappförråd.

Fukt tränger upp från betonggolvet där man gjutit över avlopp eller rensbrunn.

Kontakta rörmokare.

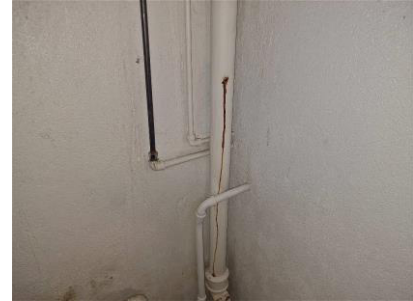
Rostangrepp på avloppsledning.

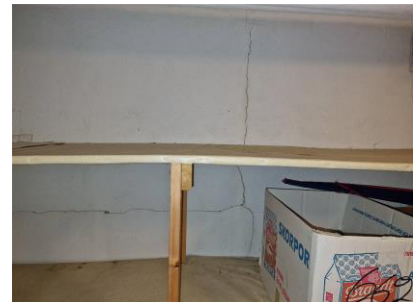
Sprickor i betongvägg förekommer.
