Besiktningssprotokoll

Försäkringsbesiktning för Anticimex Säljarsförsäkrat

Fastighetsbeteckning: Kainulasjärvi 7:14	
Fastighetsadress: Bergvägen 21	
Postnummer: 980 65	Ort: Kainulasjärvi

Besiktningdatum: 2026-03-18	Protokollnummer: 69607927
Temperatur: +3 °C	Väderlek: Mulet
Tekniker: Fredrik Sköld	
E-post: Fredrik.Skold@anticimex.se	
Kontor: Piteå

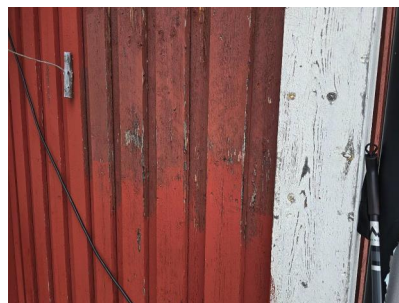
Fasadpanelen, vindskivor och takfotsbräda är i behov av målning/underhåll.

För att öka livslängden på fasadbeklädnaden rekommenderas målning och underhåll.

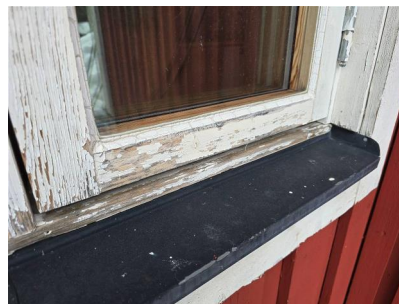
Fönster är i behov av målning/underhåll.

För att öka livslängden på fönster rekommenderas målning och underhåll.

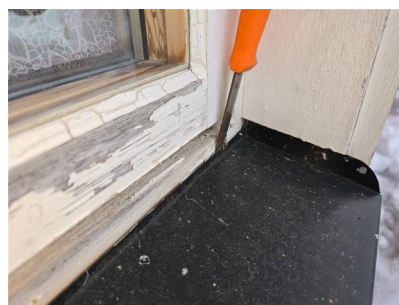
Fönsterbleck är otäta vid infästningar.

Eftersom fönsterblecken är otäta finns risk att vatten rinner in i väggen vilket i sin tur kan leda till fuktskador i väggkonstruktionen.

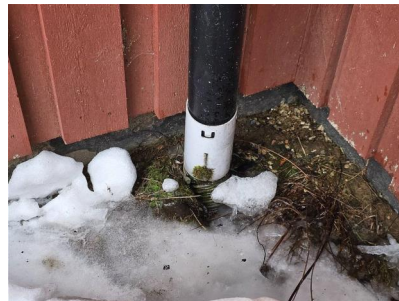
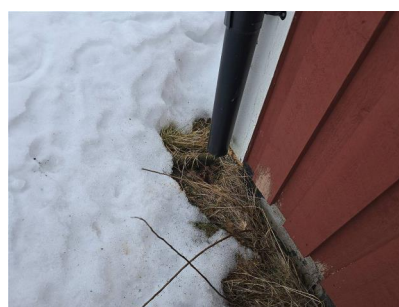
- Stuprör är bristfälligt anslutet till markledning.
- Stuprör läcker i skarv mot markledning. Lövsil finns ej.
- Utkastare saknas på några av stuprören.

Stuprör som inte är anslutet till markledning kan medföra en ökad fuktbelastning på grundmur/sockel som i sin tur kan leda till fuktrelaterade skador.

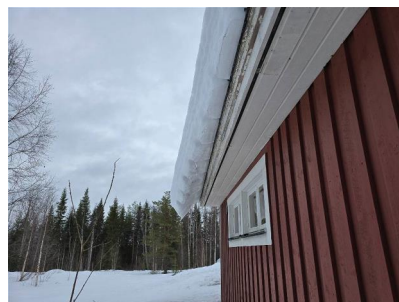
Hängränna saknas på baksida av ekonomidel.

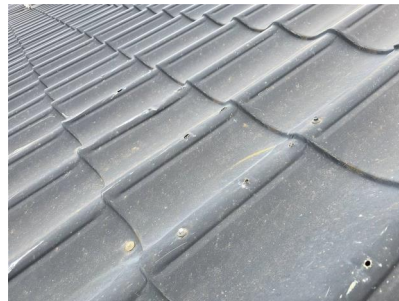
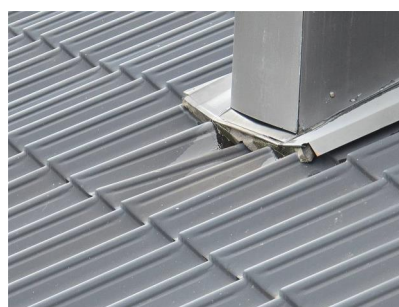
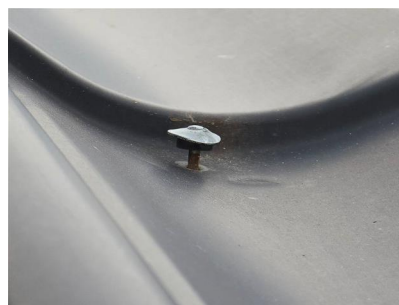
Plåttaket har otätheter.

- Hål i plåttak där snörasskydd rivits lös.
- Uppstickande spikar noterades på taket.
- Plåt deformerad under skorstenen.
- Tätband under nockplåten saknas delvis.
- Överlappsskruv saknas i plåtskarvar.

Brister i taktäckningen kan leda till att regn- eller smältvatten tränger ner i underliggande takkonstruktion och orsakar fuktskador.

-Otätheter/brister förekommer i yttertak. Åtgärd av otätheter/brister rekommenderas.

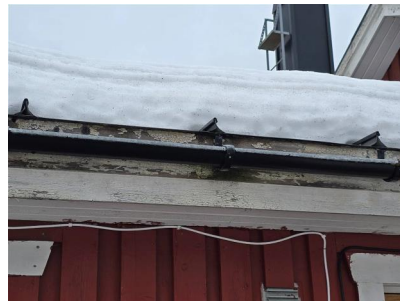
-Takfotsplåt finns ej. Vatten rinner fläckvis ner efter takfotsbräda.

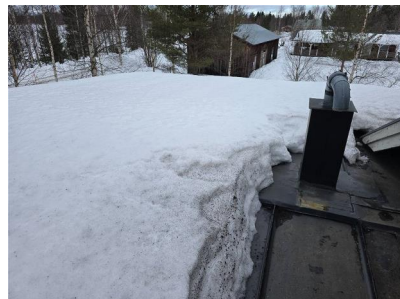
Yttertaket var snötäckt vid besiktningen.

Då yttertaket var snötäckt vid besiktningstillfället kunde inte besiktning av taket genomföras.

Vi rekommenderar en kompletterande besiktning när taket är fritt från snö.

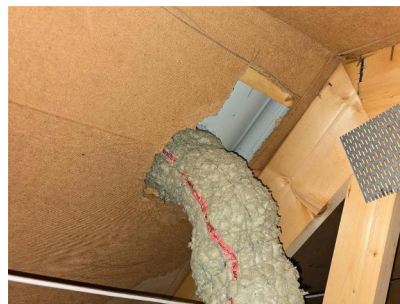
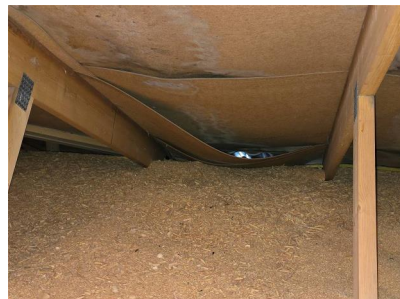
Kondensskyddet fläckvis bristfälligt.

-Kondensskyddet otätt vid genomföringar i taket.
-1 st skiva av Kondensskyddet på väg att ramla ner.

När kondensskyddet är bristfälligt finns en ökad risk för fuktskador i de underliggande konstruktionerna.

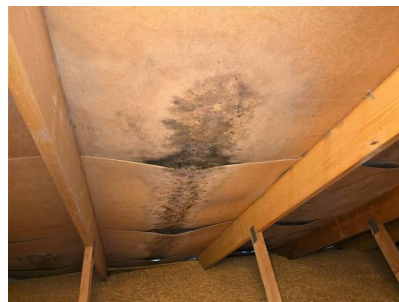
Fuktfläckar/missfärgningar noterades på underlagstaket.

Höga fuktindikationer på några av fuktfläckarna.

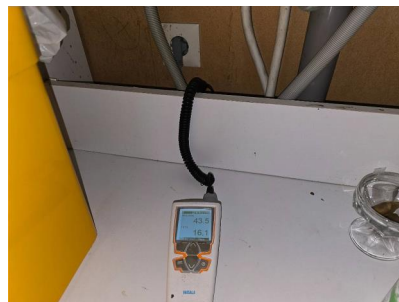
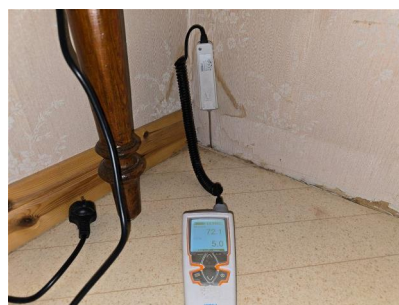
-Grundläggningen på huset är en betongplatta med en uppreglad golvkonstruktion, detta är en känd riskkonstruktion. Vid fuktmätning samt kontroll av grundläggningen uppmättes förhöjda fuktvärden vid en av mätpunkterna (provhål i golv i klädkammare). En svag mikrobiell lukt upplevdes i golv/väggvinkel i ytterväggshörn i sovrum 2 där spår av kondens förekommer.

Vid kontroll av golvkonstruktionen uppmättes fuktvärden över kritisk nivå för mikrobiell tillväxt och mikrobiell lukt upplevdes i golv/väggvinkel i ytterväggshörn i sovrum 2.

1. I diskbänkskåp i kök. Relativa fuktigheten uppmättes till 43%.
2. I golv i klädkammare. Relativa fuktigheten uppmättes till 80%.
3. I golv i ytterväggshörn i sovrum 2 där spår av kondens på tapet förekommer. Relativa fuktigheten uppmättes till 72%.

Grundläggningen består av en betongplatta på mark utan underliggande isolering och med ett uppreglat isolerat golv dikt an betongen. Denna konstruktion får ofta skador på grund av naturlig fuktvandring.

Vi rekommenderar en fördjupad undersökning för att bedöma orsak och omfattning. Det är viktigt att tänka på att denna rekommendation om fördjupad undersökning gäller hela den uppreglade golvkonstruktionen.

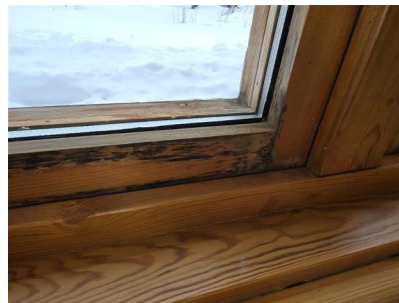
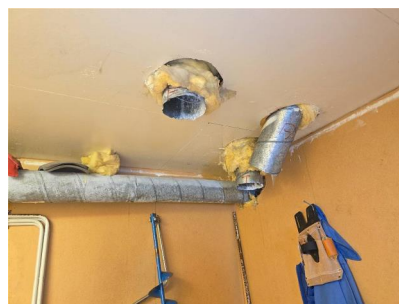
-Ventilationen i huset är bristfällig. Spår av kondens noterades på insida av fönster samt i ytterväggshörn i sovrummen. Inget ventilationsaggregat är kopplat till ventilationskanaler.

Ventilationsaggregatet (ftx) finns ej (aldrig installerat). Ventilationskanaler finns draget i huset.

Spår av kondens/fukt på insida av fönster samt i ytterväggshörn i sovrum.

Bristen kan innebära att fukt inte ventileras bort från bostaden. Detta riskerar att skada husets konstruktioner och kan leda till försämrad inomhusmiljö. Observera att besiktning av bostadens ventilationssystem inte har ingått i uppdraget.

Vi rekommenderar kontakt med ventilationsentreprenör för installation av ftx-aggregat.

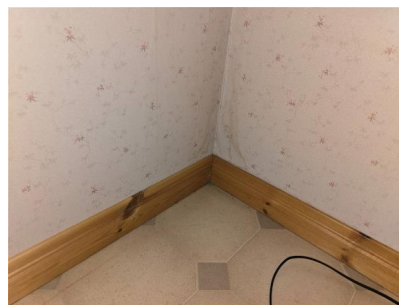
Golven i bastu, tvättstuga, pannrum och wc är inte fuktsäkrat mot väggar och trösklar.

Golvbrunn finns ej i tvättstuga.

Avsaknaden tätskikt på golven och golvbrunn i tvättstuga ökar risken att vatten tränger in i angränsande konstruktioner och rum vilket i sin tur kan leda till fuktrelaterade skador.

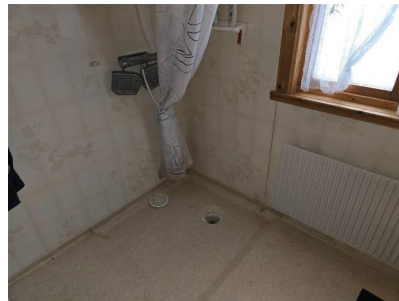
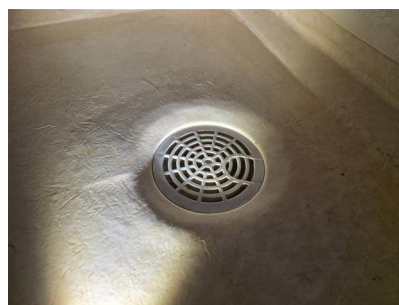
-Dusch/wc är i behov av renovering. Mindre mängd fukt trängt in under plastmatta lokalt runt golvbrunnen då klämringen i golvbrunnen är lös.

Våtutrymmet har äldre yt-/tätskikt med brister.

- Något höga fuktindikationer lokalt runt golvbrunnen. Golvspånskiva lätt svälld av fukt lokalt runt golvbrunnen. Klämringen i golvbrunnen är lös.
- Otäta skarvar i golv- och väggbeklädnaden.
- Otäta rörgenomföringar i golv och vägg.
- Skruvhål i vägg nära dusch.
- Bristfälligt golvfäll mot golvbrunnen. Golvbrunnen ej på lägsta punkten.
- Fönster nära duschzonen.
- Fuktskydd eller läckagevarnare finns ej i tvättställsskåpet där fördelning för rör förekommer.

Utrymmet är äldre och har passerat tiden för sin tekniska livslängd.

Renovering av utrymmet rekommenderas. Kontakta en behörig våtrumsentreprenör för en renovering. I samband med renoveringen bör omkringliggande konstruktioner kontrolleras för att upptäcka eventuella följdskador.

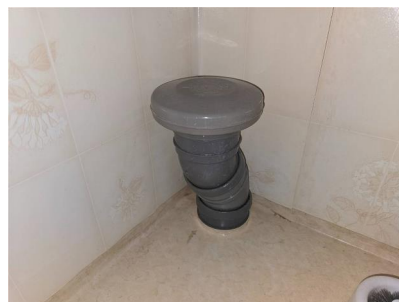
Vakuumentil på avluftningsröret defekt.

Avloppslukt.

Byt ut vakuumentilen.

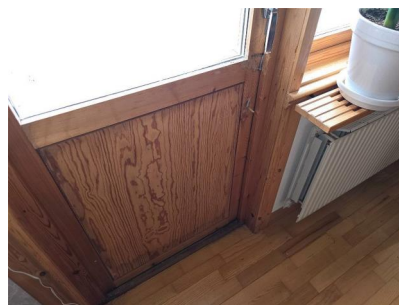
- Fuktuppsug noterades på altandörr. Torrt vid inspektion.
- Altandörren igenspikad.

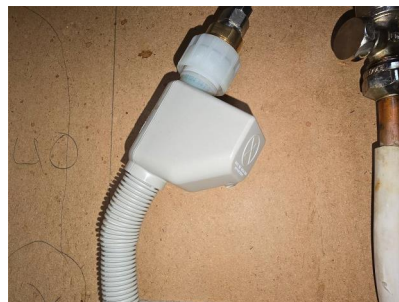
Läckage från koppling (till diskmaskinen) i diskbänksskåp.

Risk för fuktskador i underliggande konstruktioner.

Kontakta rörmokare.

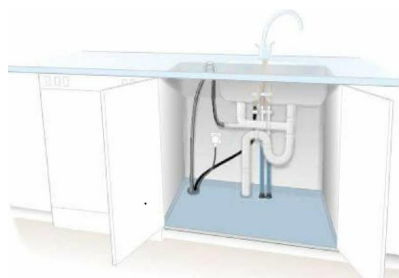
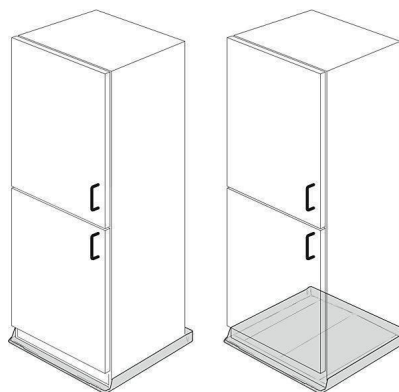
Fuktskydd saknas i diskbänksskåp samt under kyl/frys.

För att upptäcka eventuella läckage, installera ett fuktskydd.

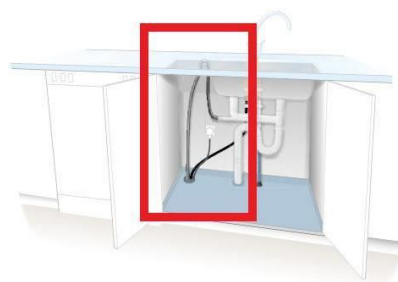
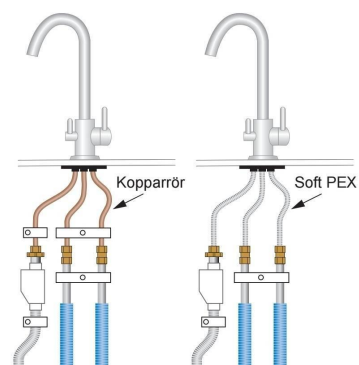
-Upphångningsbygel saknas på avloppslang från diskmaskinen.
-Tappvattenledningar ej klamrade i vägg.

Klammra tappvattenledningar/tömningslang i diskbänkskåp.

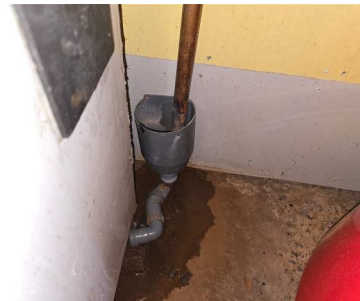
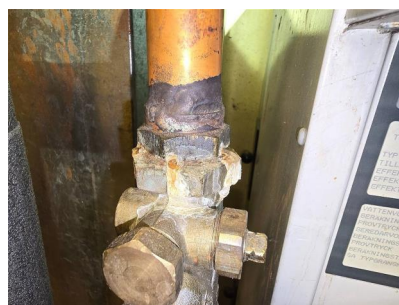
- Otät skarv på spillrör. Vatten läcker ut på betonggolvet.
- Läckage från rörkoppling vid värmepanna.

Kontakta rörmokare för kontroll och åtgärd.

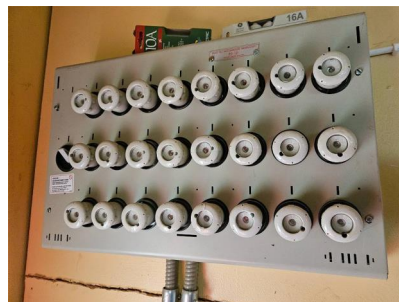
Gruppförteckning över elcentralen saknas.

"Gruppförteckning" är en lista som ska vara placerad vid elcentralen. Den visar vilka säkringar som är anslutna till vilka armaturer, vägguttag och apparater. Den är också till för att underlätta vid felsökning och elarbeten.

Kontakta en elektriker för att upprätta en gruppförteckning som placeras i närheten av elcentralen.
