Besiktningssprotokoll

Försäkringsbesiktning för Anticimex Säljarsförsäkrat

| Fastighetsbeteckning: Trundavan 8:7 | |

| Besiktningdatum: 2026-03-30 | Protokollnummer: 69612393 |

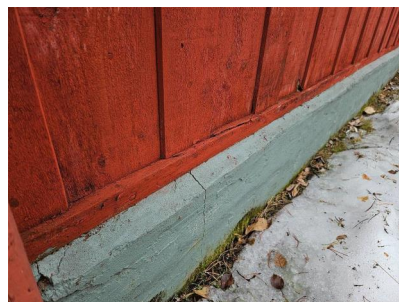
- Träkonstruktioner saknar droppbleck och ligger dikt an mot sockel med en s.k. "offerbräda".

- Missfärgningar på färg och mindre torrsprickor förekommer.

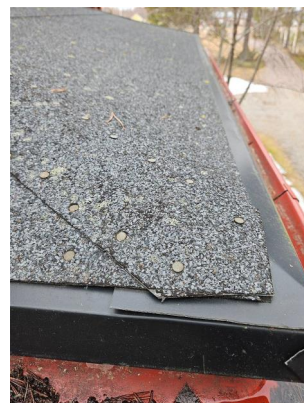
- Låglutande taktäckning av klisterpapp.
- Spik genom takpapp på farstu och uterum (tätskikt punkterat).

Detta medför en ökad risk för fuktskador i underliggande konstruktion.

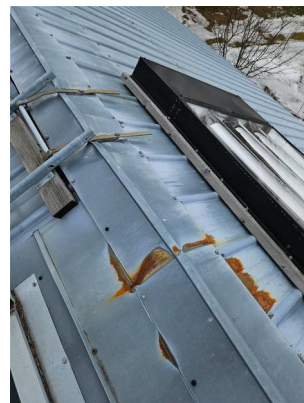
Bucklor och mindre rostangrepp kringnock.

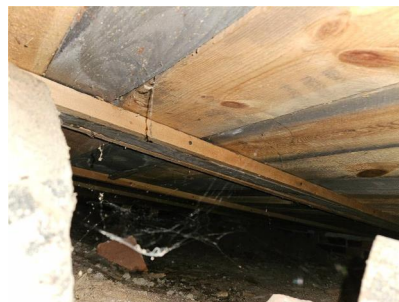
- Torpargrund är en riskkonstruktion.
- Begränsad besiktning via ventiler i sockeln.

- Vid kontroll av konstruktion uppmättes fuktvärden under kritisk nivå för mikrobiell tillväxt och normal lukt upplevdes.

Kritisk nivå för mikrobiell tillväxt är 75 %.
I furuvirke motsvarar det en fuktkvot (FK) på 17 %.

FK i blindbotten uppmättes till 10 %.

Uteluftsventilerade torpargrunder med bjälklag av organiskt material får ofta fuktskador på grund av naturlig fuktpåverkan.
Detta kan resultera i att mikrobiell lukt sprids till boendemiljön.

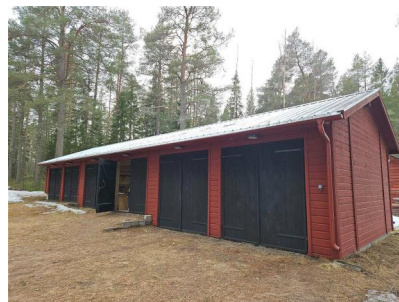
Hängrännor har vikt sig av snöras.
Stuprör är ej anslutna till markledning.

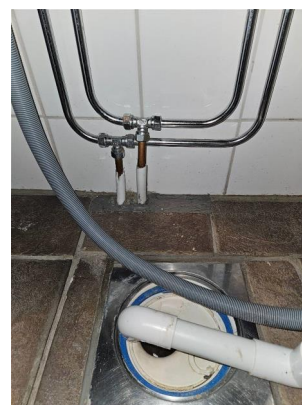
- Tätskikt saknas i golvbrunn.
- Rörgenomföringar i golv nära vägg.
- Bristfällig golvlutning.

Detta medför en ökad risk för fuktskador i underliggande konstruktioner.

Plattsläpp från golv.

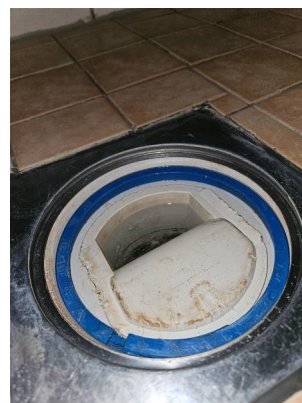
- ✎ - Tätskikt saknas i golvbrunn.
- Rör genomföringar i golv nära vägg.
- Bristfällig golvutning.

Detta medför en ökad risk för fuktskador i underliggande konstruktioner.

- ✎ Väggbeklädnad av trä utanför duschvägg.
