# Besiktningssprotokoll

Försäkringsbesiktning för Anticimex Säljarsförsäkrat

Fastighetsbeteckning: Renbäck 1:12	
[Redacted]	
Fastighetsadress: Flurheden 5	
Postnummer: 942 91	Ort: Visträsk

Besiktningdatum: 2023-10-19	Protokollnummer: 67901974
Temperatur: -4 °C	Väderlek: Klart
Tekniker: Joel Esberg	
E-post: joel.esberg@Anticimex.se	
Kontor: Piteå	
Närvarande: Fastighetsägare

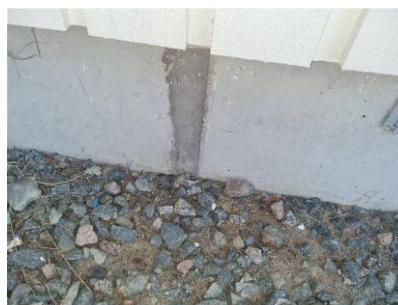
Mindre små sprickor finns vid skarvar i sockeln.

Dessa bedöms inte ha lett till bakomliggande skador.

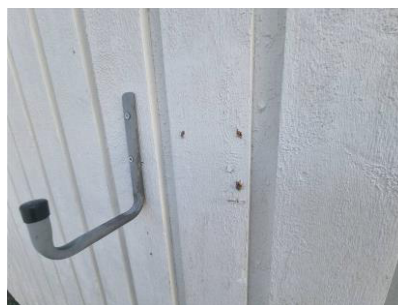
Mindre torrsprickor och skruvhål i fasadpanelen.

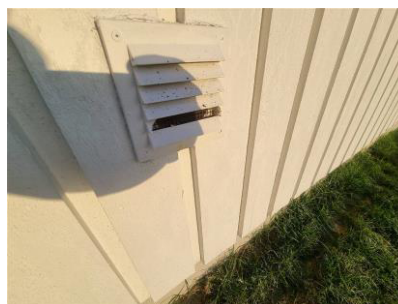
Skada på ventilgaller på fasaden.

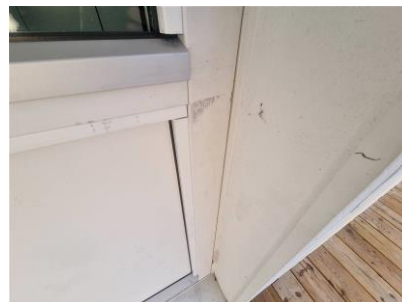
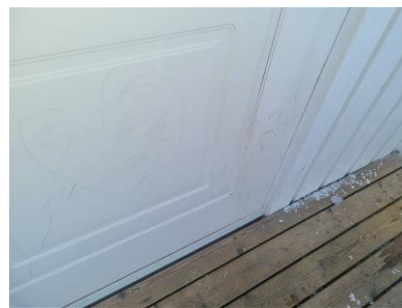
- Stötskada på altandörr.
- Märken på ytterdörren.

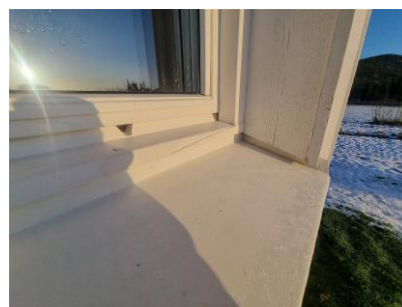
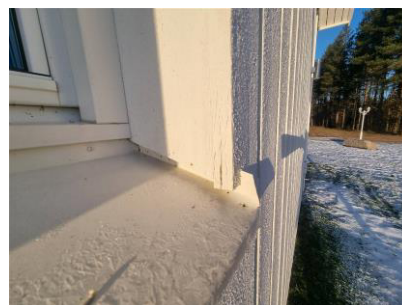
- Torrspäckor finns på fönsterbågar och fönsterfoder.
- Dessa bedöms inte ha lett till bakomliggande skador.

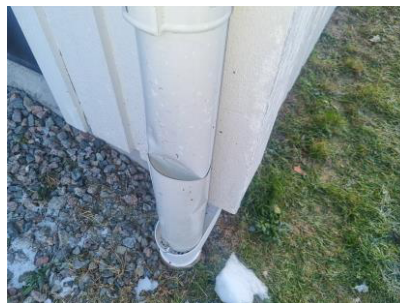
Lövsil saknas på ett stuprör.

-Stötskador på stuprören förekommer.

-Fals på stuprör vänd mot fasad.

Jag rekommenderar att lövsil monteras på stupröret som saknar detta samt att stuprören vänds med falsen utåt.

För att hindra stopp i dagvattenledningar rekommenderas komplettering av lövsilar.

Falsen på stuprören kan med fördel vändas ut från fasaden för att lättare se om röret blivit skadat efter vinterns påfrestningar samt för att undvika skador på fasad vid ett eventuellt läckage.

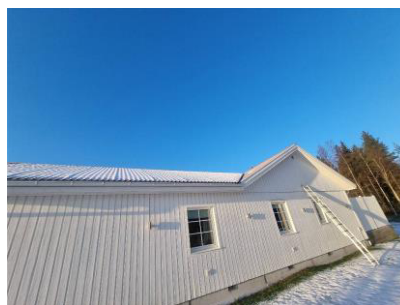
Delar av yttertaket var snötäckt vid besiktningen.

Då delar av yttertaket var snötäckt vid besiktningstillfället kunde inte besiktning av de delarna av taket genomföras.

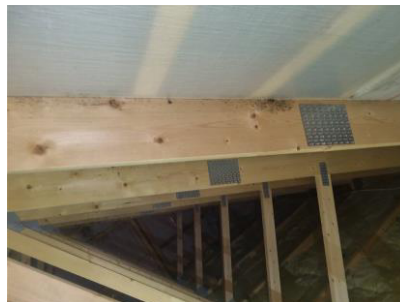
Mindre kondensfläckar på ovansidan av takstolarna.

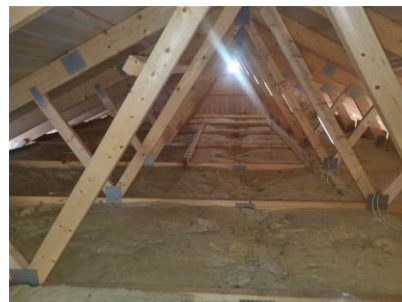
Vid kontroll av vinden uppmättes fuktvärden under kritisk fuktnivå för mikrobiell tillväxt och en normal lukt upplevdes.

För att undvika mikrobiell tillväxt bör inte den relativa fuktigheten överstiga 75% detta motsvarar en fuktkvot på 17% i furuvirke.

Fuktkvoten i takstolar uppmättes vid besiktningstillfället till ca 11%.

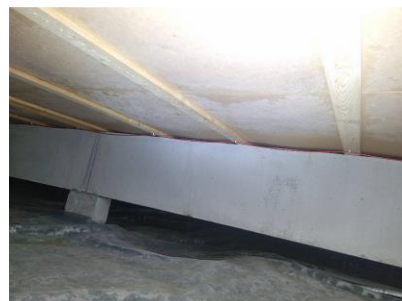
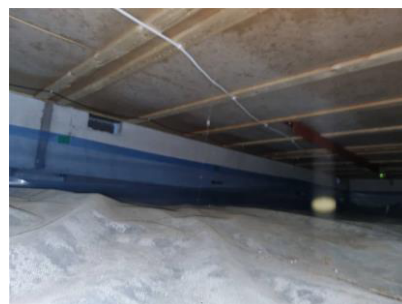
Huset är grundlagt med en kryppgrund, detta är en riskkonstruktion då syllar och trossbotten riskerar att drabbas av mikrobiella skador på grund av naturlig fuktpåverkan, vid kontroll av kryppgrunden uppmättes fuktvärden under kritisk fuktnivå för mikrobiell tillväxt, dock noterades påbörjad mikrobiell påväxt på delar av trossbotten.

Vid kontroll av krypgrunden har fuktvärden under kritisk fuktnivå för mikrobiell tillväxt uppmätts. Ingen avvikande lukt känns i utrymmet, dock finns påbörjad mikrobiell påväxt på delar av trossbotten.

Den upptäckta mikrobiella påväxten på trossbotten indikerar att grunden under delar av året är så pass fuktig att mikroorganismer utvecklas. Detta kan i sin tur leda till rötskador i konstruktionen. För att undvika detta så måste krypgrundens klimat bli torrare.

Fuktkvoten uppmättes till 11% och den relativa fuktigheten (Luftfuktigheten) i grunden uppmättes till 61%

För att undvika mikrobiell tillväxt bör inte fuktkvoten överstiga 17% och den relativa fuktigheten bör ej överstiga 75%

Läs Anticimex faktablad om uteluftsventilerade krypgrunder för tips och råd.

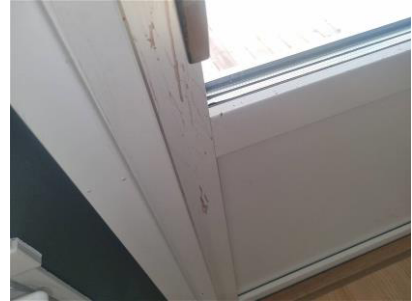
Skrapmärken på insidan av altandörren.

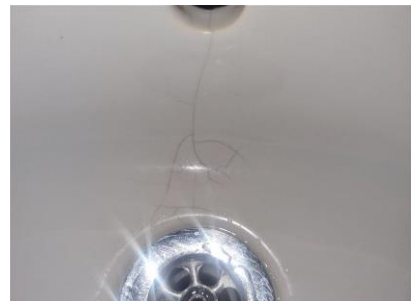
Ytsprickor på porslinet i tvättfatet.

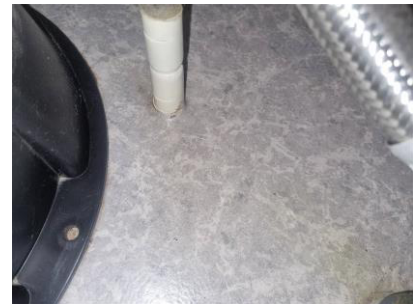
Rör genomföring finns i golv.

Rör genomföringar i golvet medför en ökad risk för att vatten tränger ner i omkringliggande konstruktioner och orsakar fuktskador.

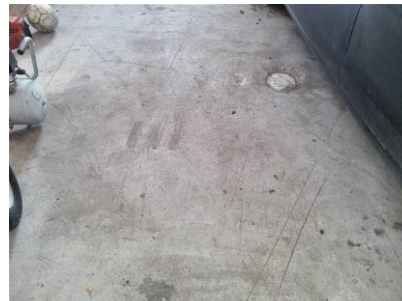
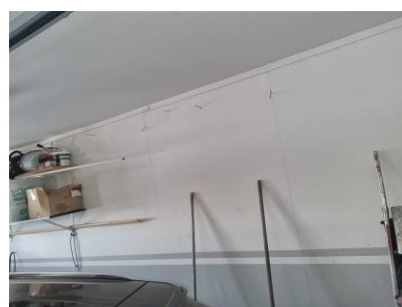
I garaget förekommer mindre brister som:

- Skrapmärken i betongplattan.
- Stötmärken och slitage på innerväggar och innertak.
- Missfärgningar.
