## Försäkringsbesiktning

# Försäkringsbesiktning

### Byggnadsbeskrivning Bostadsbyggnad

## Besiktningsutlåtande

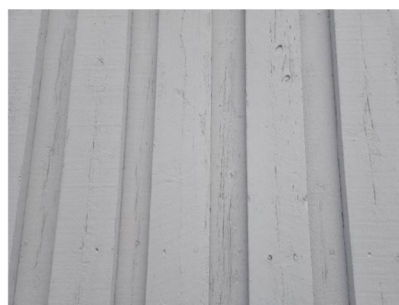
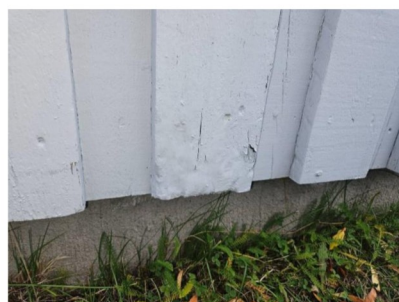
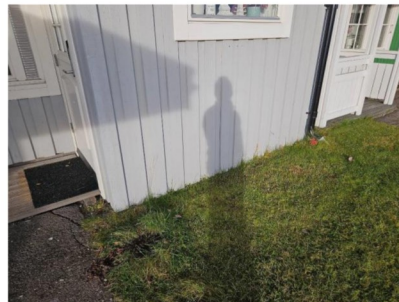
Kondensvatten från luftvärmepumpens utedel leds inte bort från husgrunden.

Detta medför ökad risk för att vatten tränger in i anslutande konstruktioner, vilket i sin tur kan leda till fuktrelaterade skador. Observera att besiktning av byggnadens värmesystem eller värmepumpen inte har ingått i uppdraget.

- Enstaka panelbrädor har mindre rötskador nedtill.
- Fasadpanelen är i behov av målning/underhåll.
- Fasadpanelen på utbyggda hallen avslutas för nära marken.

För att öka livslängden på fasadbeklädnaden rekommenderas målning och underhåll. I samband med ommålning rekommenderas att de rötskadade panelbrädorna byts ut.

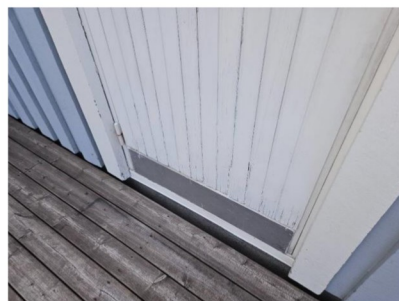
Underhållsbehov på garageport och förrådsdörr.

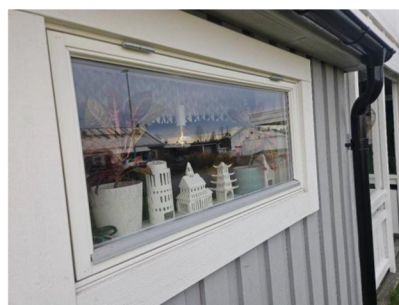
Fönsterbleck saknas på enstaka fönster.

Avsaknad av fönsterbleck medför en ökad risk för att vatten kan rinna in och orsaka fuktrelaterade skador i omkringliggande konstruktioner.

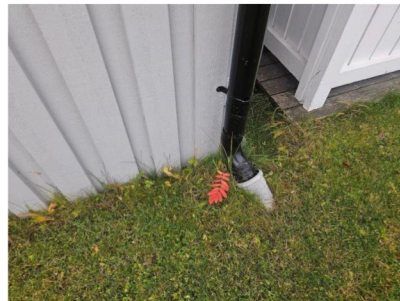
-Lövsil finns inte på markanslutet stuprör.

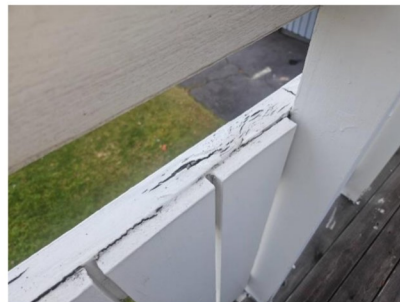
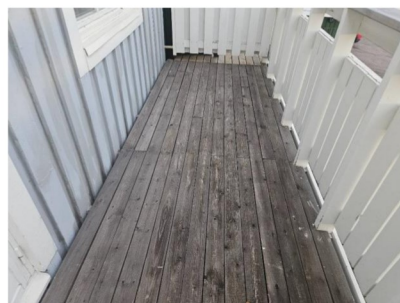
Rötskador i överkant av räcket.  
Normalt underhållsbehov på äldre trall.

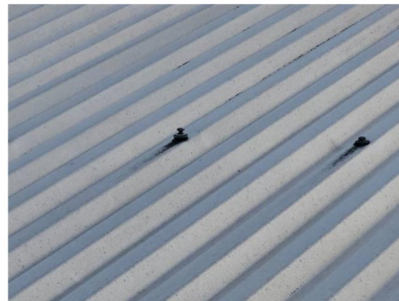
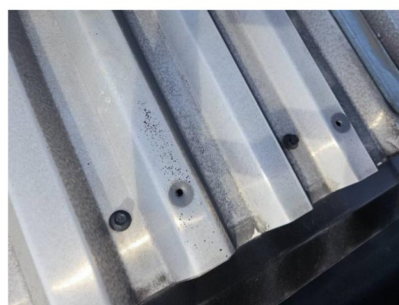
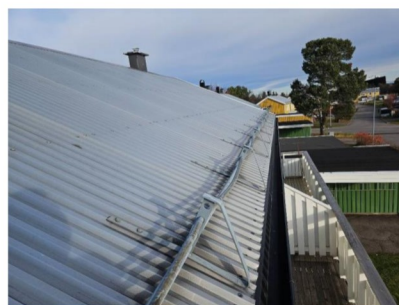
Yttertaket är äldre.

- Otätheter kring uppträngda klockspikar/infästningar.
- Hål från tidigare klockspikar.
- Lagningar förekommer kring snörasskyddet, rasskyddet något böjt.

Eftersom husets taktäckning är äldre har det ett minskat motstånd mot vatteninträngning. Detta i sin tur kan leda till fuktskador på träläkt och vidare ner i underliggande konstruktioner.

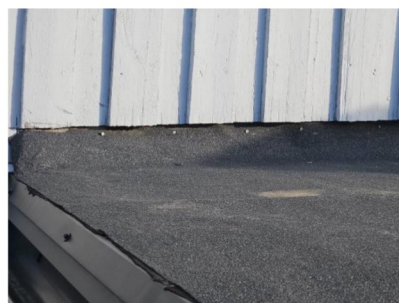
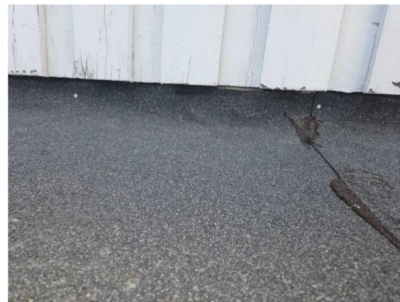
Anslutning mellan garagetak och gavelvägg är bristfälligt utförd. Synliga spikar, otätheter i pappskarvarna.

Detta medför risk för att regnvatten kan rinna in mellan anslutningen och gavelväggen, vilket i sin tur kan leda till mikrobiella skador i tak och väggkonstruktioner.

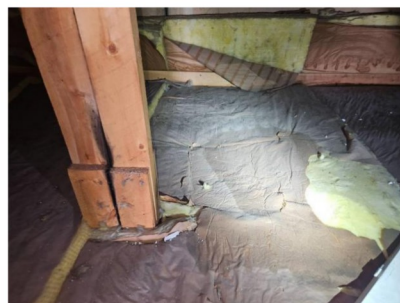
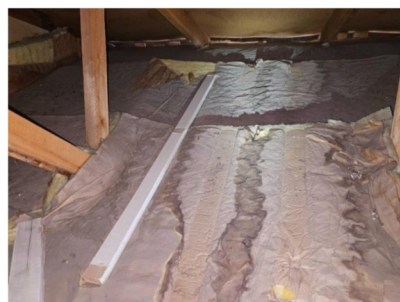
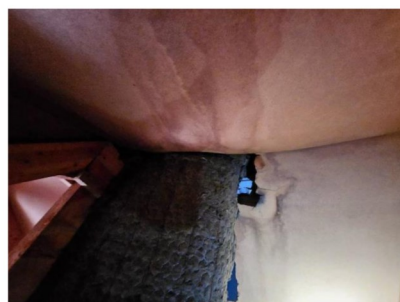
- Mikrobiell påväxt noterades på dom mittersta stödbenen av takstolarna.
- Fuktfläckar finns på ovansidan av isoleringen , även kring rasskydd.
- Otäthet kring rörgenomförning.

Den upptäckta mikrobiella påväxten på underlagstaket kan vara ett tecken på att vinden tillförs fukt inifrån bostaden och/eller uteluften.

Vi rekommenderar en fördjupad undersökning för att bedöma orsak , omfattning och få åtgärdsförslag.

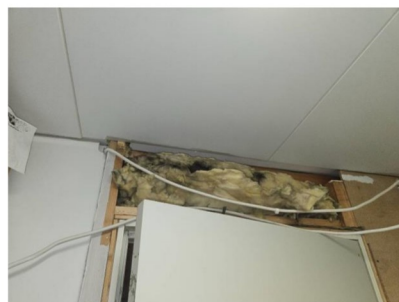
- Utrymmet är ej färdigställt med väggbeklädnader, lister, lösa elkablar med mera.
- Takskivor något ojämna.
- Mindre otätheter kring port, äldre golvbrunn.

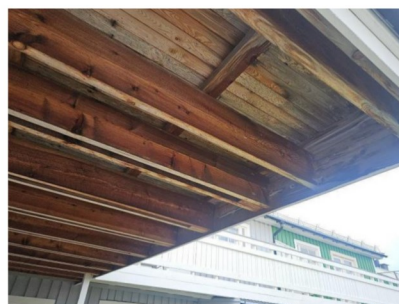
Fuktfläckar/ missfärgningar kring undersida tak ovanför carport.

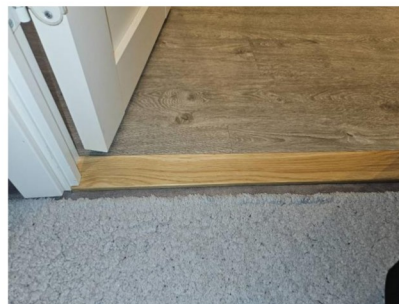
Ej uppvik av golvmatta/tätskikt mot tröskel.

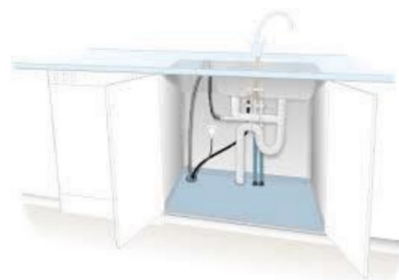
Fuktskydd saknas i diskbänksskåp

För att upptäcka eventuella läckage, installera ett fuktskydd.

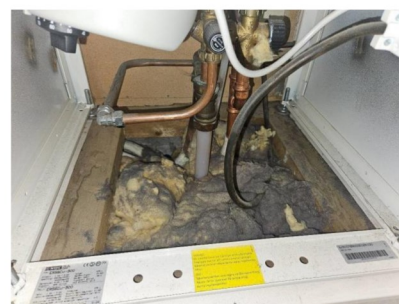
Varmvattenberedaren står på olämpligt underlag. Öppning finns i betonggolvet med isolering.

När varmvattenberedaren står på olämpligt underlag ökar risken för fuktrelaterade skador i omkringliggande konstruktioner vid ett läckage.

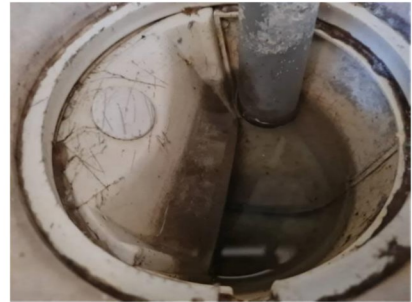
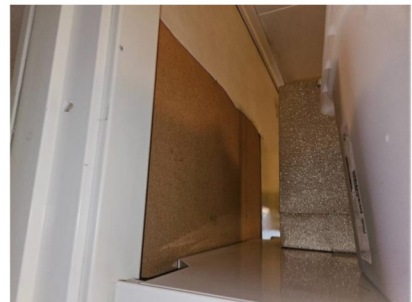
- Mindre fuktfläck på regel under varmvattenberedaren, torrt vid kontroll
- Del av väggmattan saknas ovan varmvattenberedare , väggmattan delvis lossnat.

Äldre golvbrunn.

- Repor finns på golvbrunn.
- Spillrör leds ej ned i golvbrunn.

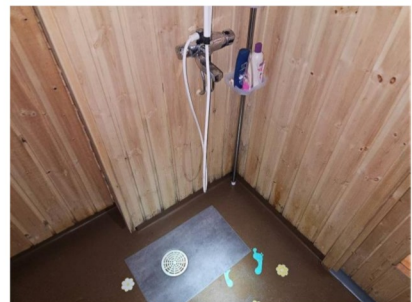
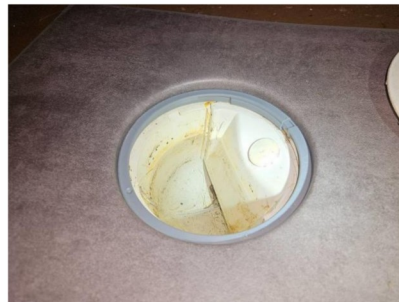
Bastu/duschplats: Det finns brister vid duschplatsen då träpanel har monterats, vilket inte är ett godkänt väggmaterial i en våtzon. Väggen saknar därmed fullgott skydd mot vattenbegjutning. Vidare finns rörgenomföringar direkt i väggen, vilket ökar risken för fuktskador. Både träpanelen och rörgenomföringarna bör därför skyddas mot vattenbegjutning.

- Bastu och dusch har äldre yt-/tätskikt på golv.
- Duschplats har ej godkänd väggbeklädnad för vattenbegjutning.
- Rör genomföringar i vägg i duschzon.
- Golv mattan är delreparerad , golvbrunnen byttes ej ut vid delreparation.

Eftersom funktionen, som innebär att ytskiktet/tätskiktet ska vara vattentätt, kan vara nedsatt finns en ökad risk att vatten tränger igenom ytskiktet/tätskiktet med vattenskador i omkringliggande konstruktioner som följd.

- Missfärgningar finns på träpanel i duschplats, torrt vid kontroll.
- Äldre golvbrunn finns i utrymmet.

Vid en framtida renovering bör golvbrunnen bytas ut enligt gällande branschregler.

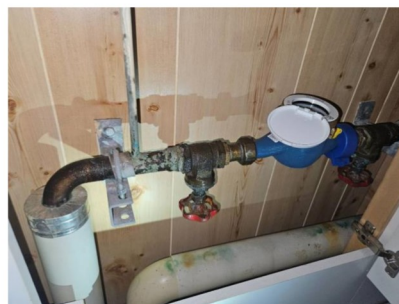
- Spricka finns på en klinkerplatta på golv, torrt vid kontroll.
- Gjutform kvar i utrymme för renslucka till avloppet.
- Trämateriell finns vid lucka till inkommande vatten, rekommenderas att dessa delar byts ut mot fuksäkra alternativ vid eventuell fuktpåverkan.

- Inkommande vatten: Installationen är placerad i ett förbyggt skåp. Rören är oisolerade och uppvisar kondensbildning. Rekommendation är att kontakta en rörmokare för kontroll och isolering av rören. Ett vattenlarm rekommenderas även att installeras i skåpets botten.

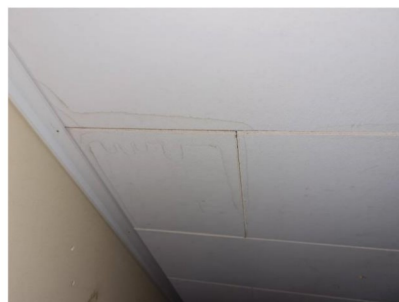
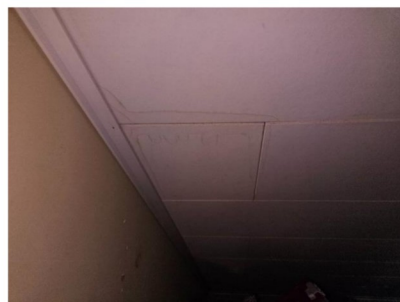
Bild 1 från tidigare besiktningsprotokoll från 2022  
Bild 2 från besiktningsprotokoll 2026.

Enstaka fuktfläckar finns på innertak, torrt vid kontroll.

Fuktfläcken bedöms som oförändrad.
