Besiktningssprotokoll

Försäkringsbesiktning för Anticimex Säljarsförsäkrat

Fastighetsbeteckning: Svartbyn 1:149	
Fastighetsadress: Bondevägen 16	
Postnummer: 961 39	Ort: Boden

Besiktningdatum: 2026-03-23	Protokollnummer: 69599282
Temperatur: 3 °C	Väderlek: Klart
Tekniker: Fredrik Ersson	
E-post: fredrik.ersson@Anticimex.se	
Kontor: Piteå	
Närvarande: Husägare Fredrik , Anticimex.

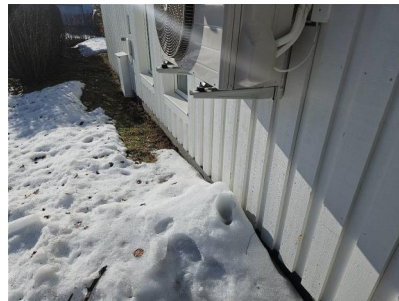
Kondensvatten från luftvärmepumpens utedel leds inte bort från husgrunden.

Detta medför ökad risk för att vatten tränger in i anslutande konstruktioner, vilket i sin tur kan leda till fuktrelaterade skador. Observera att besiktning av byggnadens värmesystem eller värmepumpen inte har ingått i uppdraget.

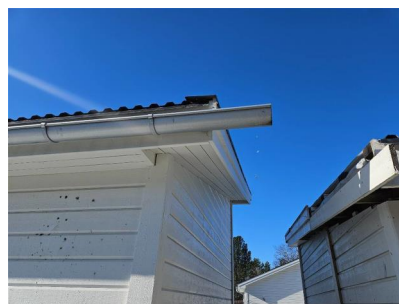
Stuprör saknas.

Eftersom stuprör saknas utsätts fasaden och grunden för ökad fuktbelastning, vilket i sin tur kan leda till fuktskador i bakomliggande konstruktioner.

Stuprör bör monteras och tillse att vattnet leds bort från husets grund.

Montera stuprör.

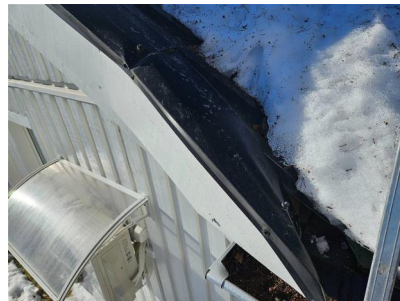
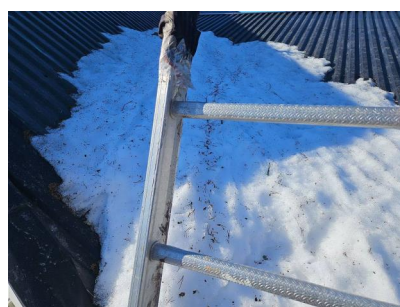
Större delen av taket har bytts ut, men en mindre del äldre takplåt finns kvar på husets baksida. I rännalen noterades att snö eller is sannolikt har glidit ned och orsakat skador på vindskiveplåten samt den nedersta delen av vindskivan. Hela rännalen har inte kunnat besiktigas på grund av snötäcke. Det rekommenderas att skadan åtgärdas, och vid osäkerhet bör en takläggare kontaktas.

Rännviden har ej gått att besikta i sin helhet då denna är snötäckt. Vid nedre delen på taket noterades att vindskivan/vindskiveplåten har tryckts ut/lös.

Rekommenderar kontakt med fackman för åtgärd.

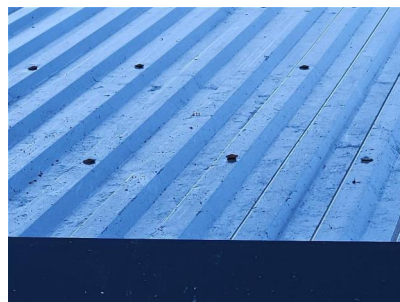
Baksidan av taket är äldre och uppträngda rostangripna klockspikar och bucklor förekommer.

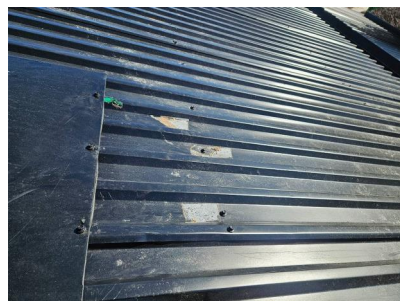
Tejprester på plåten mot framsidan kring huv.

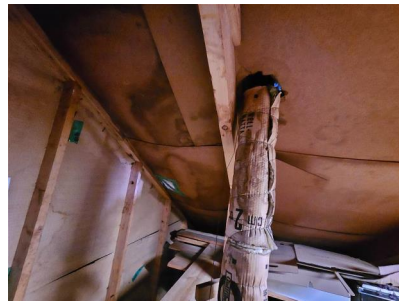
Mindre fuktfläckar noterades på underlagstak.

Detta är vanligt förekommande (normalt) med tanke på att underlagstaket består av träfiberskivor.

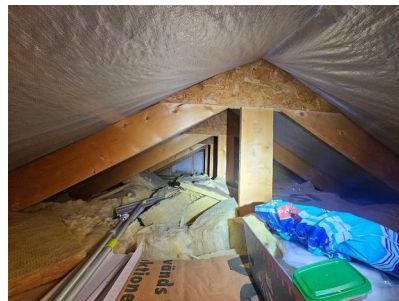
Vinden ovanför entréhallen saknar landgångar. Den har besiktigats från angränsande vind, utan något att notera.

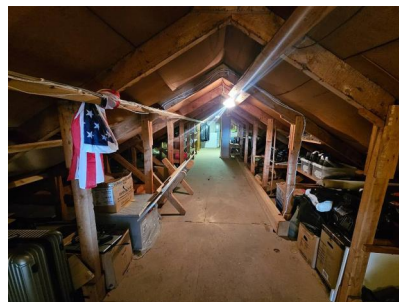
Vid kontroll av vinden uppmättes fuktvärden under kritisk fuktnivå för mikrobiell tillväxt och en normal lukt upplevdes. Fuktkvoten i underlagstak/takbjälkar uppmättes till 10 %.

Det finns risk för mikrobiell tillväxt om den relativa fuktigheten (RF) i den omgivande luften är över 75 %. I furuvirke motsvarar det en fuktkvot (FK) på 17 %.

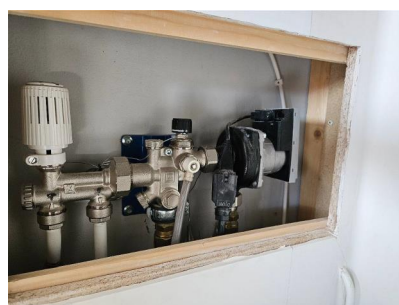
Rörslits saknar vattentät botten.

En rörslits ska ha en vattentät botten och vara försedd med skvallerrör. När det saknas ökar risken för att ett läckage inte upptäcks i tid. Det kan leda till fuktskador i omkringliggande konstruktioner.

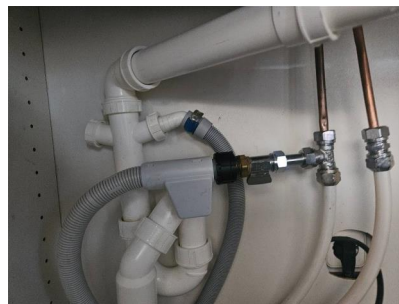
- ✗ Upphångningsbygel saknas på avloppslang från diskmaskinen.
För att hindra brott på avloppslang rekommenderas komplettering av upphångningsbygel.

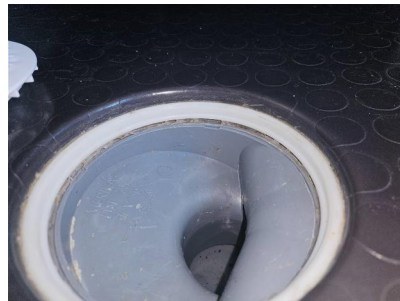
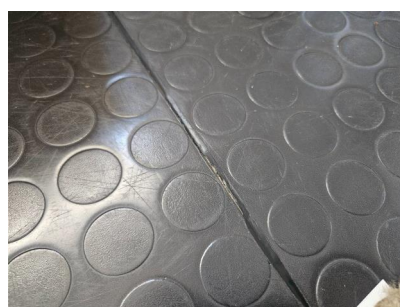
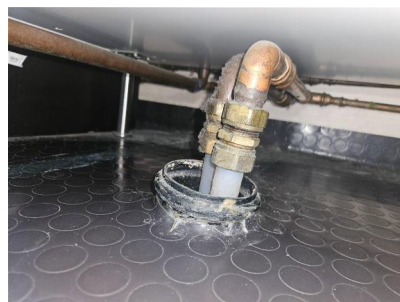
- Klämringen är inte helt nedtryckt i sitt säte i golvbrunnen.
- Rör genomföring i golvet.
- Otätheter i golv mattans skarv.
- Mindre reva i väggmatta vid eluttag.

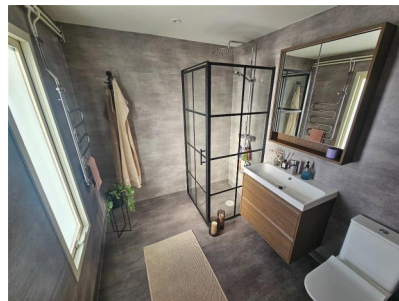
Något plan golvlutning utanför duschzonen.

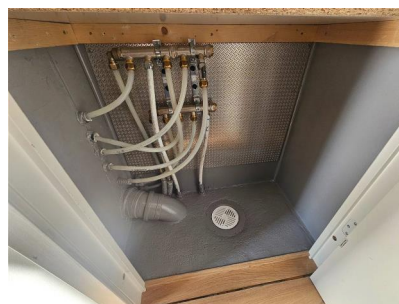
Sprutskydd saknas mot dörr , rekommenderas att det monteras. Med fördel kan även ett vattenlarm monteras på golvet i utrymmet.

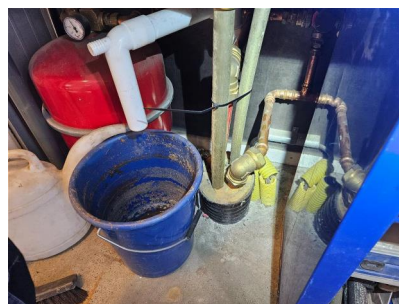
- Ej fördelarskåp/vattentät inklädnad runt golvvärmefördelare. Rekommenderas att ett vattenlarm installeras.

Avlopp saknas under diskhon , vattnet leds ner i hink.

Golvbrunnen i mitten av garaget är ej ansluten till avloppssystem utan leds ut till en stenkista.

Garaget belamrat med lösöre vid besiktningen.
