# Besiktningsprotokoll

Försäkringsbesiktning för Anticimex Säljarförsäkrat

| Fastighetsadress:<br>Trollstigen 29 | |

| Besiktningsdatum:<br>2025-09-29 | Protokollnummer:<br>69275299 |

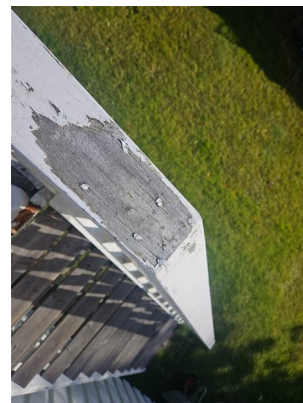
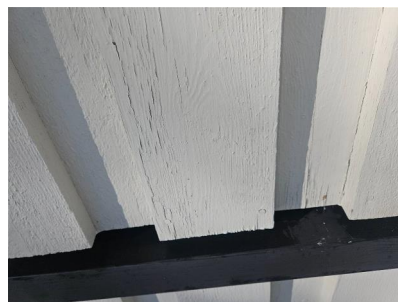
- Mindre färgsläpp och torrsprickor på fasaden.
- Färgsläpp på trädetaljer.

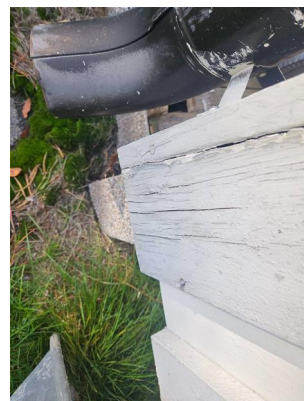
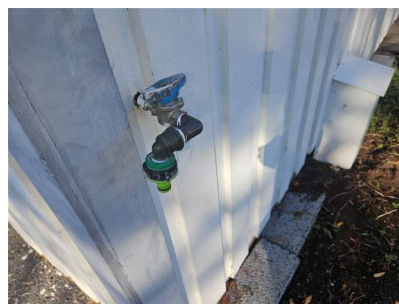
Ej frostsäker väggvatten utkastare.

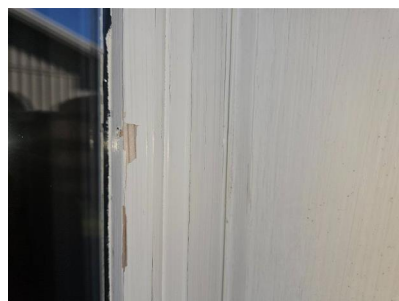
Mindre färgsläpp på äldre fönster på ekonomidel.

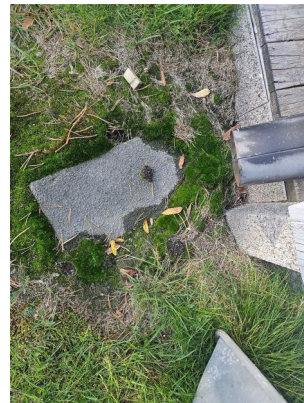
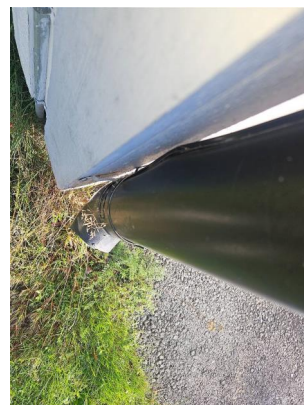
- Stuprör är ej anslutna till markledning.
- Frostsprängningar på enstaka stuprör.

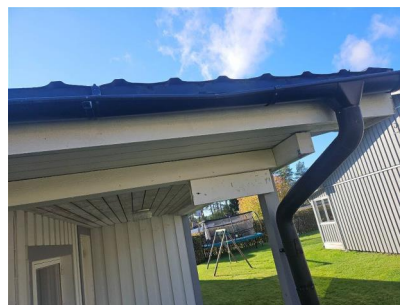
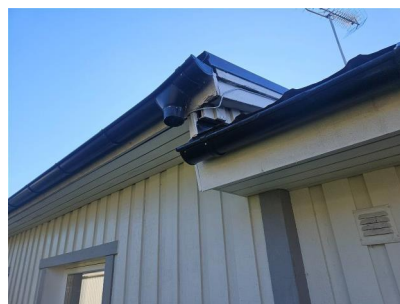
- Veck i hängränna på ekonomidel.
- Stuprör avslutas en bit ovan hängränna.

Detta kan medföra ökad fuktbelastning på fasaden.

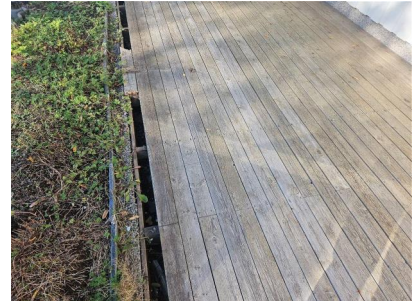
Lacksläpp, slitage och skadad trallbräda.

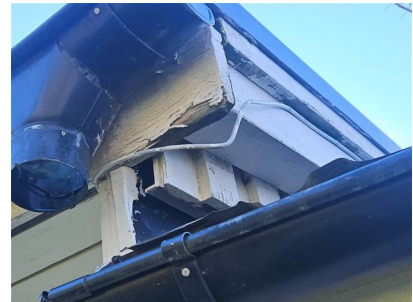
Färgsläpp på takfotsbräda/vindskiva.

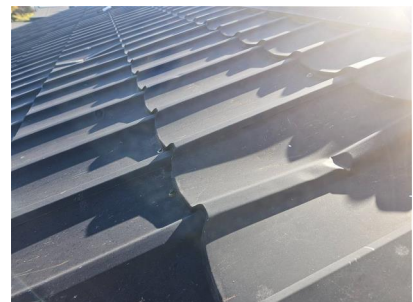
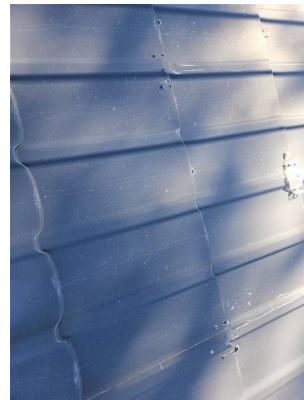
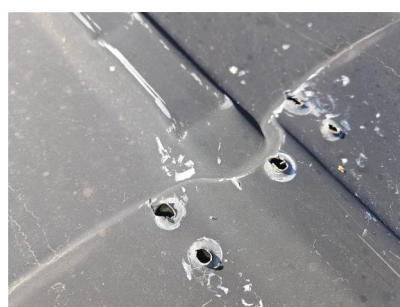
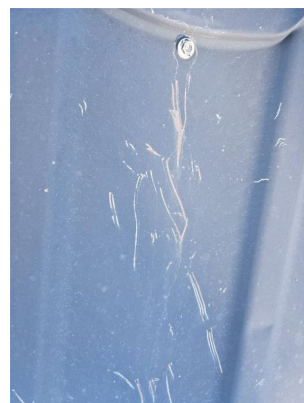
Vid besiktning av yttertaket noterades att enstaka snörasskydd har släppt och lämnat skruvhål i plåten, enstaka bucklor i takplåten samt skrapmärken.

Vid besiktning av yttertaket noterades:

- Enstaka bucklor i takplåten.
  - Skrapmärken.
  - Skruvhål i plåten där enstaka snörasskydd har lossnat.
- Jag rekommenderar att dessa tätas.

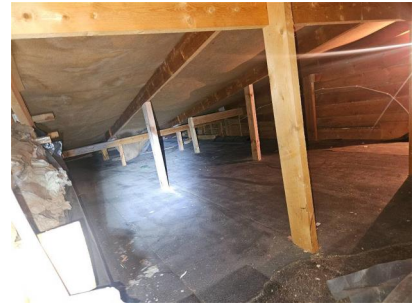
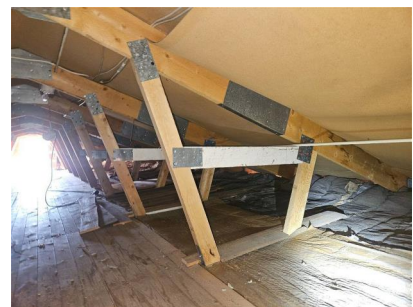
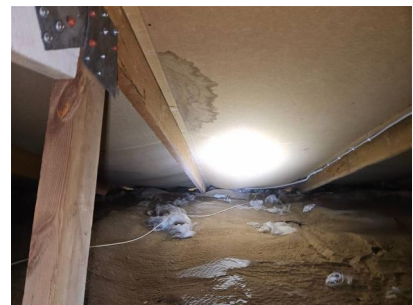
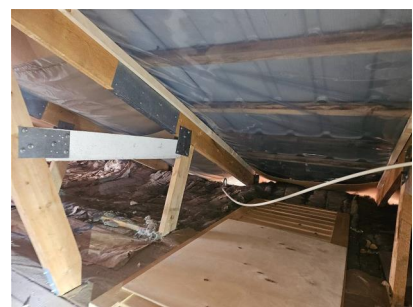
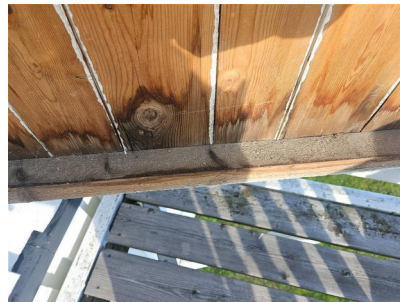
Vid kontroll av vinden uppmättes fuktvärden under kritisk fuktnivå för mikrobiell tillväxt och en normal lukt upplevdes.

Fuktkvoten i underlagstak/takbjälkar vid luckan uppmättes vid besiktningstillfället till ca 12-13%.

- Enstaka mindre fuktfläckar noterades på underlagstaket. (Inga förhöjda fuktvärden uppmättes)
- Kondensskydd bågner något.
- Åldersbeständig plast där tidigare kondensskydd av massonit släppt.
- Kondensfläckar på taklucka.

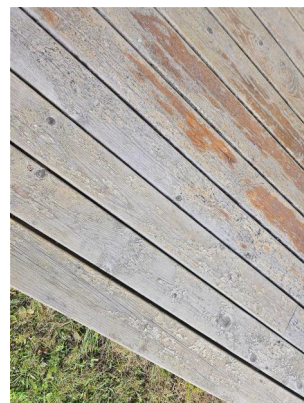
Lacksläpp på trallbrädor.

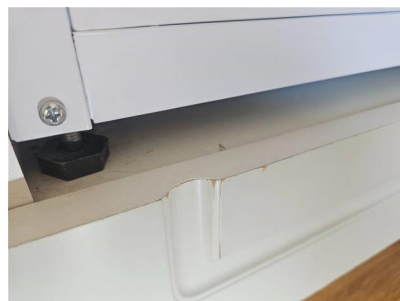
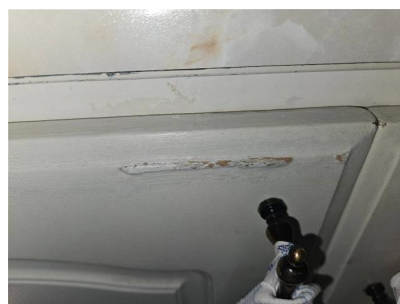
-Fuktskydd saknas under kylskåp.

-Slitage på köksinredning.

För att upptäcka eventuella läckage rekommenderas komplettering med fuktskydd.

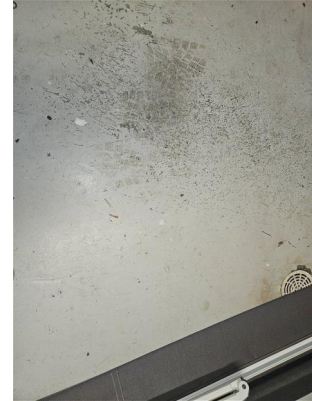
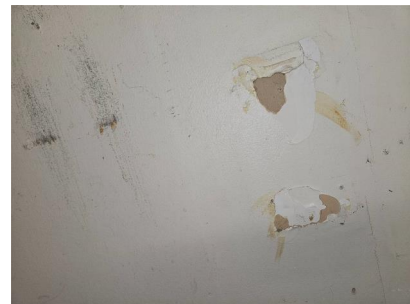
I garaget förekommer slitage på målad betongplatta och innerväggar.

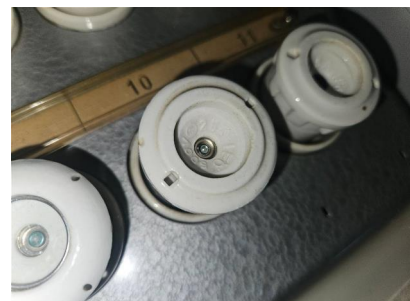
Enstaka säkringshuvar saknar skyddslock.

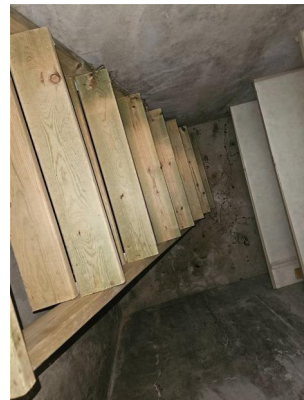
Trappa av organiskt material stående direkt på betongplattan.

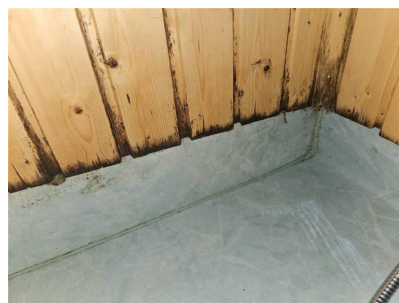
Träpanel i duschzon.

Då funktionen som innebär att ytskiktet ska vara vattentätt kan vara nedsatt finns en ökad risk att vatten tränger igenom ytskiktet med risk för fuktskador i bakomliggande konstruktioner.

-Missfärgningar i nederkant på träpanel.

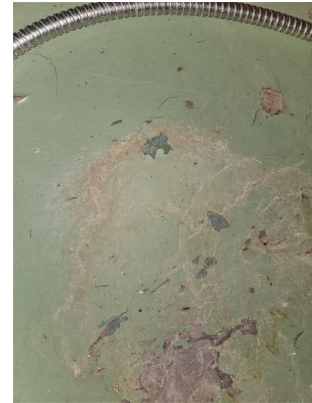
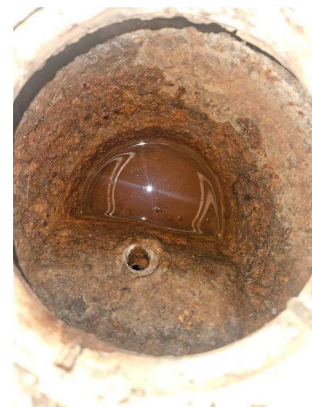
-Äldre gjutjärnsbrunn med ytrost.

-Färgsläpp på målat betonggolv.

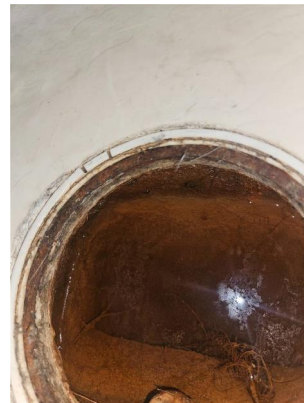
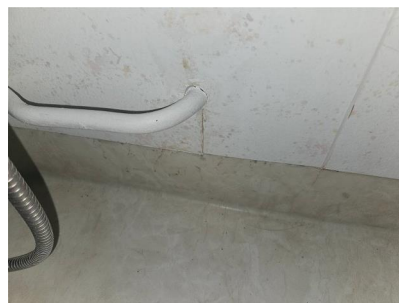
-Äldre gjutjärnsbrunn med anslutet tätskikt.

Gjutjärnets grova struktur gör det svårt att ansluta tätskiktet på ett bra sätt. Detta innebär risk för läckage i anslutningen vilket i sin tur kan orsaka fuktskador i omkringliggande konstruktioner.

-Gjutjärnsbrunnen är rostangripen.

-Rörgenomföring i vägg i duschzon.

Detta medför en ökad risk att vatten tränger igenom och in i bakomliggande konstruktioner med fuktskador som följd.

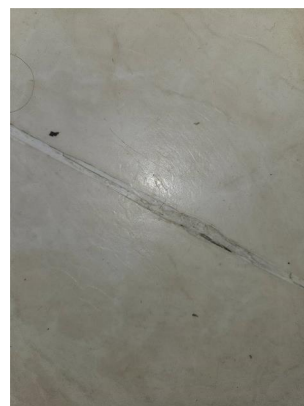
Svetsskarv har gått isär i golvmattan.
