## Försäkringsbesiktning

# Försäkringsbesiktning

## Besiktningsutlåtande

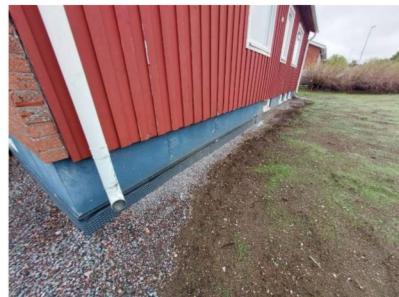
### Utvändigt / Markförhållanden

- Utvändigt fuktskydd ligger oskyddat ovan mark.
- Otätheter förekommer i utvändigt fuktskydd i hörn med skadad grundmur.

Risk finns att det utvändiga fuktskyddet skadas och funktionen försämras.

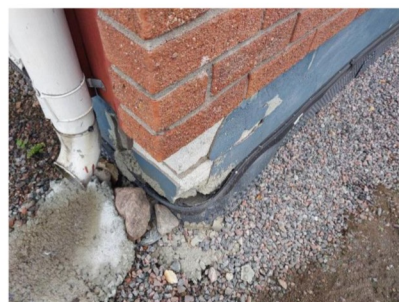
### Utvändigt / Sockel

- Sprickor/skador noterades i sockel, se mer info på allmänt hela källaren.

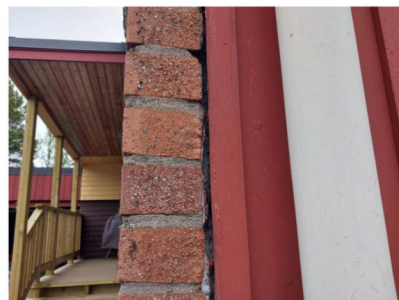
### Utvändigt / Fasad

- Otätheter i fasad.
- Glipa mellan träpanel och tegelfasad.

Risk finns att vatten rinner in i otätheter och orsakar fuktrelaterade skador.

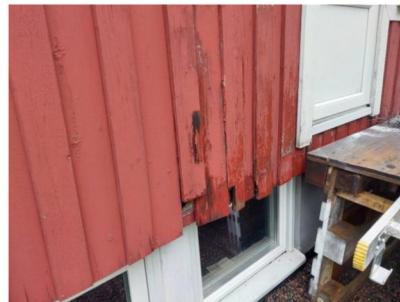
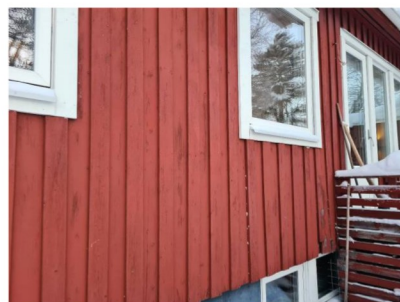
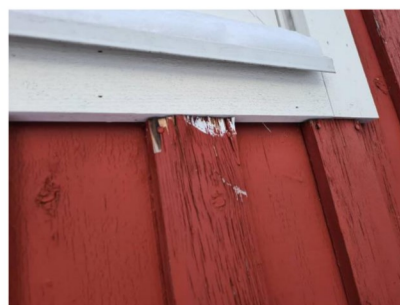
Fasadpanel är i behov av målning/underhåll. Rötskador noterades.

Det rekommenderas att målning/underhåll genomförs och att skadade delar byts ut.

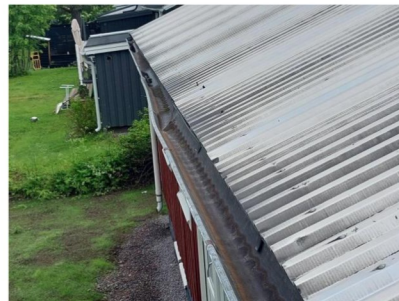
### Utvändigt / Hängrännor / Stuprör

- Hängränna som lutar fel noterades.
- Frostsprängningar noterades på stuprör.

Dessa brister innebär ökad fuktbelastning på fasad och grundmur vilket kan leda till fuktrelaterade skador i bakomliggande konstruktioner.

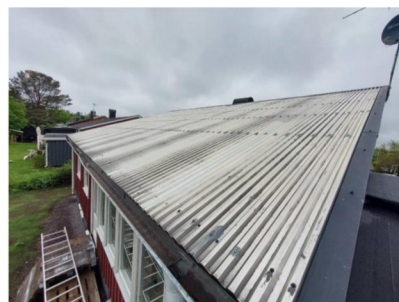
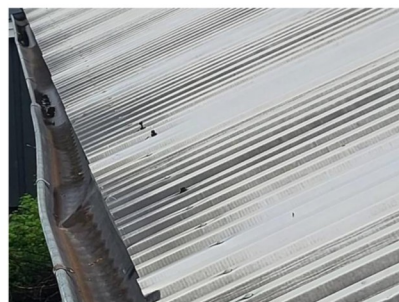
### Utvändigt / Tak

- Yttertaket är äldre.
- Skruv som vandrat/släppt noterades.

Detta innebär ökad risk för fuktskador i underliggande konstruktioner.

- Vindskivor i behov av målning/underhåll/byte. Rötskador förekommer.
- Missfärgningar förekommer på underspikning.

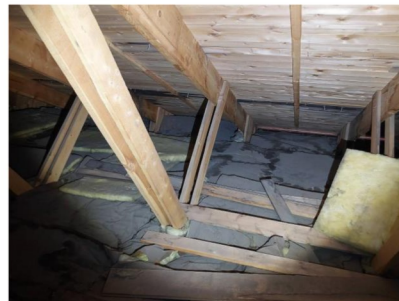
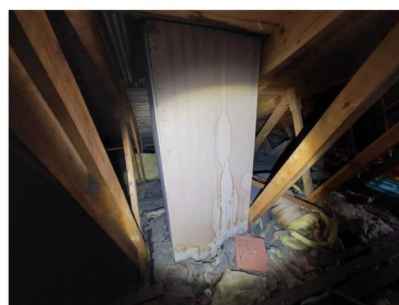
### Utvändigt / Vind

- Fuktfläckar och missfärgningar förekommer på underlagstak.
- Fuktfläckar förekommer på papp på isolering.
- Rinnmärken noterades på murstock.

Vid kontroll av vinden uppmättes fuktvärden under kritisk fuktnivå för mikrobiell tillväxt och en normal lukt upplevdes. Det finns risk för mikrobiell tillväxt om den relativa fuktigheten (RF) i den omgivande luften är över 75 %. I furuvirke motsvarar det en fuktkvot (FK) på 17 %

Fuktkvoten i underlagstak/takbjälkar uppmättes till 10 %.

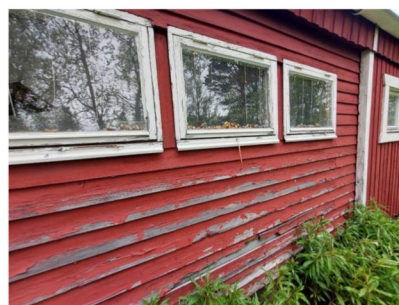
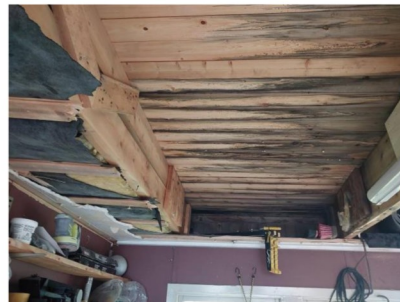
### Utvändigt / Garage

Garaget är i behov av större renovering både in- och utvändigt.

Brister som noterades är bland annat:

- Del av innertak är borta.
- Missfärgningar/fuktfläckar förekommer invändigt.
- Fasadpanel är rötskadad.
- Brister i takavvattning.
- Fönster i behov av underhåll/byte.

Vi rekommenderar kontakt med byggare för att ta reda på orsak, omfattning och få de rätta åtgärdsföreläggelserna.

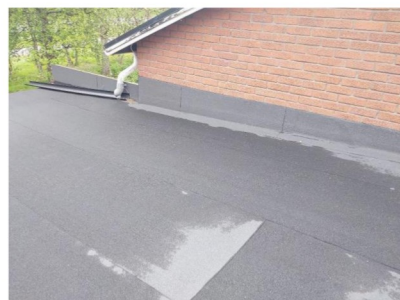
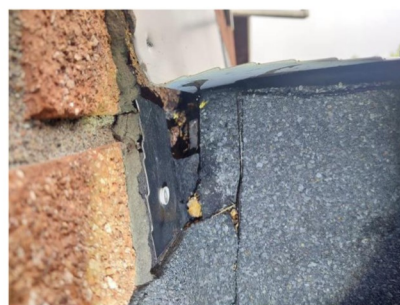
- Ståndplåt saknas delvis.
- Krönplåt finns ej över krön.
- Otätheter förekommer vid anslutning garage- och entrébrotak.

Detta innebär ökad risk för fuktskador i underliggande konstruktioner.

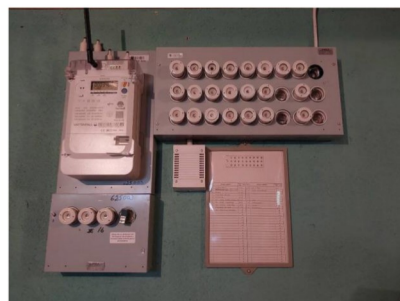
### Entréplan / Allmänt hela huset

- Elanläggningen i huset är äldre.
- Elgolvvärme i tvättstuga/dusch/bastu fungerar ej. Jordfelsbrytare finns inte.
- Flertalet säkringshuvar saknar skyddsglas.
- Jordade eluttag som saknar jord förekommer i källaren.

Äldre elanläggningar och elkablar är en säkerhetsrisk som kan orsaka både personskador och brand.

Kontakta en elektriker för kontroll och åtgärd.

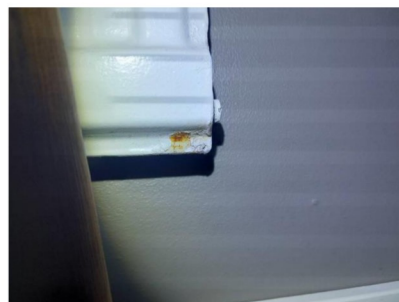
### Entréplan / Sovrum 1

- Mindre rost noterades på radiator.
- Taklister saknas delvis.

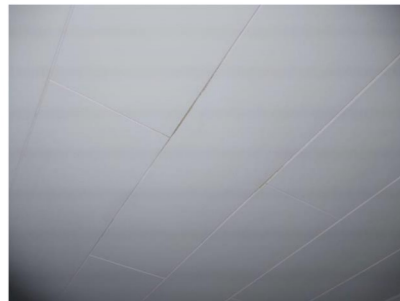
### Entréplan / Sovrum 3

Ljusa fuktfläckar förekommer på flertalet ställen i innertak. Torrt vid kontroll.

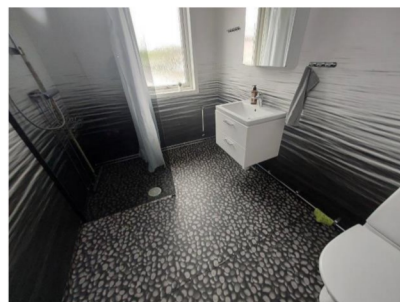
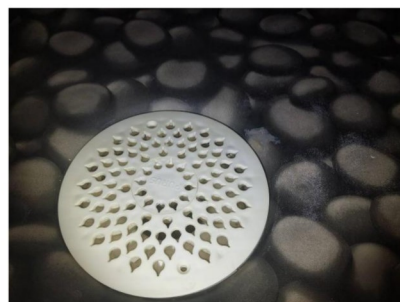
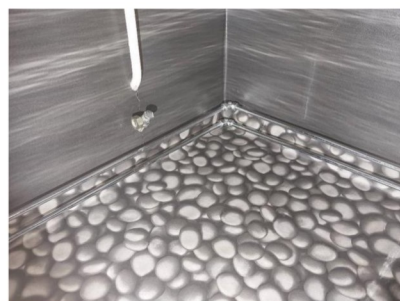
### Entréplan / Badrum

- Fönster nära duschzon.
- Tätad skada i golvmatta vid golvbrunn.
- Bristfälligt förankrade vattenrör.

Dessa brister innebär ökad risk för fuktrelaterade skador.

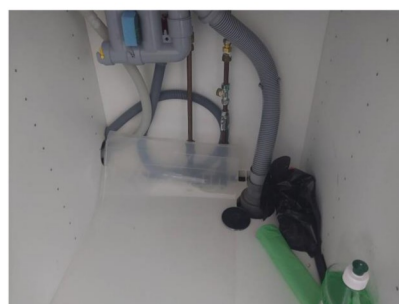
### Entréplan / Kök

Fuktskydd saknas i diskbänksskåp.

För att upptäcka eventuella läckage, installera ett fuktskydd.

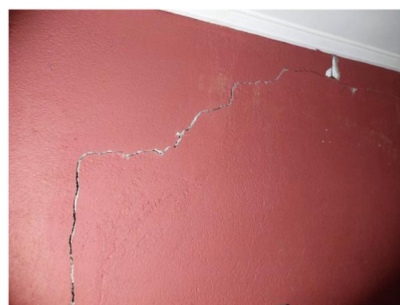
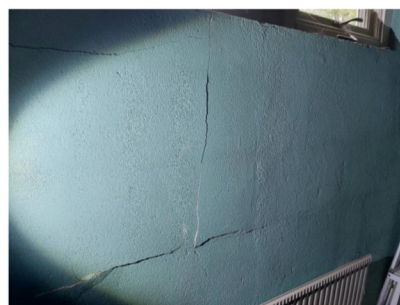
### Källarplan / Allmänt hela källaren

- Sprickor förekommer på betongväggar, både ytter- och innerväggar.
- Skador förekommer utvändigt i sockel.

Vi rekommenderar kontakt med fackman för att ta reda på orsak, omfattning och få de rätta åtgärdsförslagen.

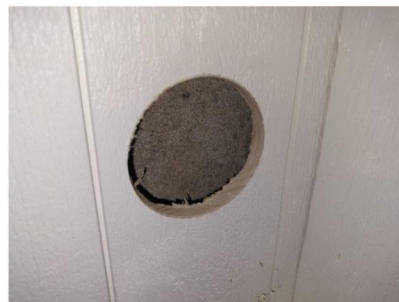
Vid kontroll av väggkonstruktion uppmättes fuktvärden under kritisk nivå för mikrobiell tillväxt och normal lukt upplevdes. Det finns risk för mikrobiell tillväxt om den relativa fuktigheten (RF) i den omgivande luften är över 75 %. I furuvirke motsvarar det en fuktkvot (FK) på 17 %.

- Provhål i vägg i gillestugan uppmättes den relativa fuktigheten till 66% vid 14 grader.

Källargrundmurar med påreglade ytterväggar.

Befintlig påreglad vägg och eventuella väggsyllar riskerar att drabbas av fuktskador på grund av naturlig fuktpåverkan. Detta i sin tur kan leda till mikrobiella skador (angrepp av mikroorganismer) som kan resultera i att mikrobiell lukt sprids till boendemiljön. Om reglar/syllar är tryckimpregnerade kan även en kemisk lukt förekomma.

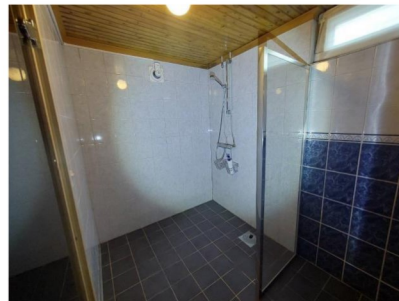
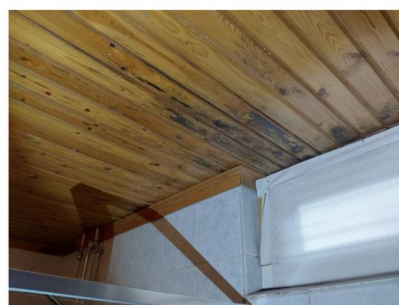
### Källarplan / Duschutrymme

Utrymmet är i behov av renovering då flertalet brister noterades, bland annat:

- Kakel buktar ut på vägg (har släppt från underlaget). Sprickor förekommer.
- Bomljud på klinkergolv, spricka förekommer. Klinker som buktar/släppt noterades.
- Plastmattan har släppt kring golvbrunn i bastun.
- Missfärgningar/mikrobiell påväxt i tak.
- Mikrobiell påväxt noterades även på avloppsrör.
- Äldre gjutjärnsbrunnar som ligger nära vägg.
- Missfärgningar förekommer på väggpanel i bastun.

Vi rekommenderar kontakt med våtrumsentreprenör för en fördjupad undersökning för att bedöma orsak, omfattning och få de rätta åtgärdsföreslagen. Omkringliggande konstruktioner bör även kontrolleras.

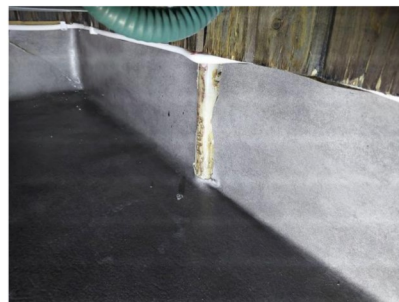
Genomföring finns i golv-/väggvinkel.

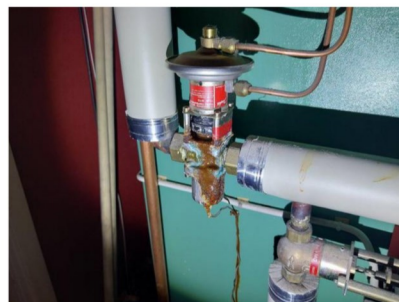
### Källarplan / Pannrum

Droppläckage förekommer i fjärrvärmeanläggning.

Kontakt med behörig rörmokare rekommenderas.

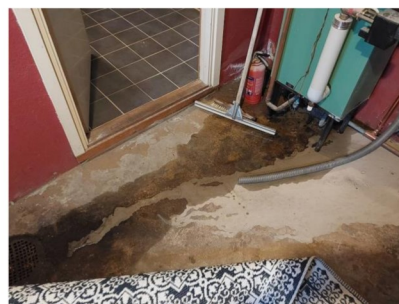
-Äldre gjutjärnsbrunn.  
-Spillrör leds ej till golvbrunn.

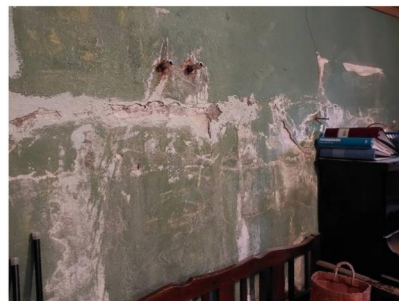
### Källarplan / Verkstad

Putssläpp och missfärgningar förekommer på väggar.
