Försäkringsbesiktning

Huset är byggt 1962 och är i normalt skick för sin ålder. Nuvarande husägare har bott i huset sedan 2021.

Byggnadsbeskrivning Bostadsbyggnad

Besiktningens utlåtande

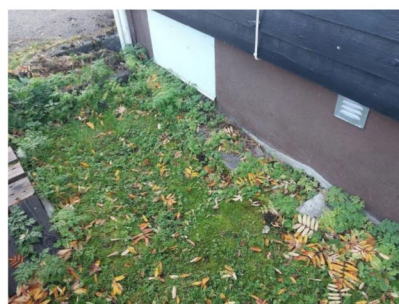
Utvändigt / Markförhållanden

Mark som lutar mot huset förekommer.

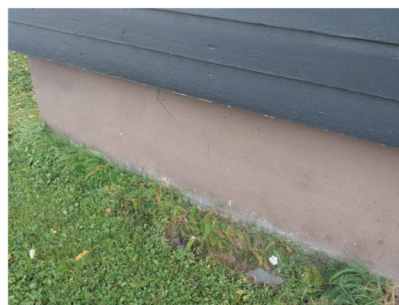
Utvändigt / Sockel

Sprickor och färgsläpp förekommer.

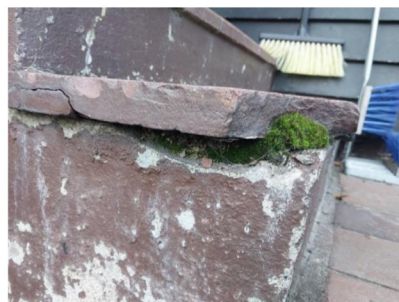
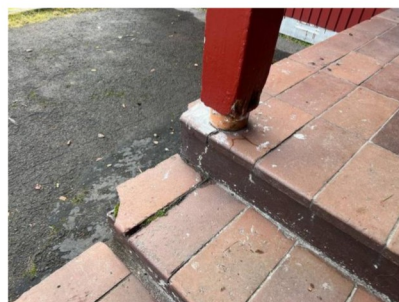
Utvändigt / Entrébro

-Mindre rötskador på nedre del av pelare.
-Sprickor och skador förekommer i stenläggning på entrébron.
-Mosspåväxt förekommer.

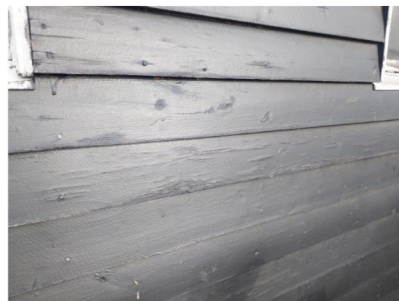
Utvändigt / Fasad

- Färgsläpp förekommer på fasadpanel.
- Kondensvatten från luftvärmepump leds ej bort från fasad på inglasad altan.
- Vattenutkastare på garagefasad är bortkopplad, se info på invändigt garage och muntliga upplysningar.

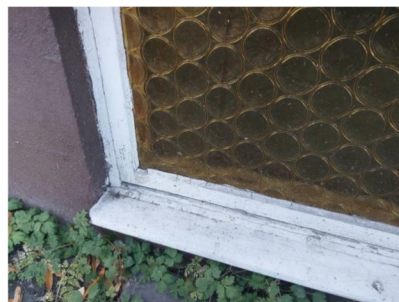
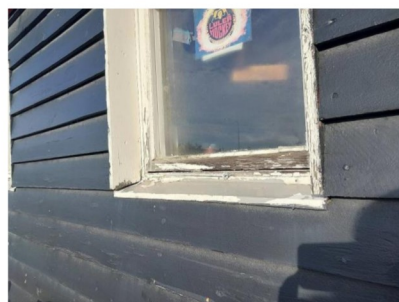
Utvändigt / Fönster

Isolerglas är äldre.

Befintliga fönster är äldre vilket betyder att tätningen mellan fönsterrutorna kan vara sämre. Detta kan leda till att missfärgning/imma kan uppstå mellan glasrutorna.

Källar- och garagefönster är i behov av målning/underhåll. (Isolering monterade för fönster, så alla fönster är ej kontrollerade).

För att öka livslängden på fönster rekommenderas målning och underhåll.

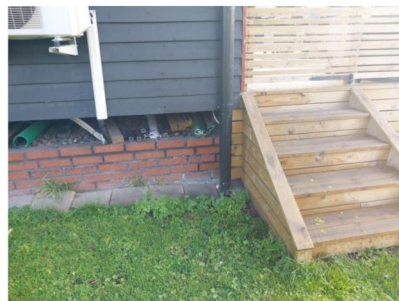
Utvändigt / Hängrännor / Stuprör

- Lövsilar saknas på stuprör som går ner i markledning.
- Frostsprängning noterades på stuprör

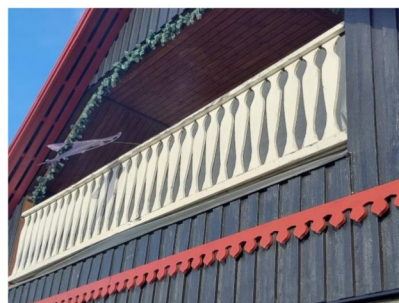
Utvändigt / Balkong

- Balkongräcke är i behov av målning/underhåll.

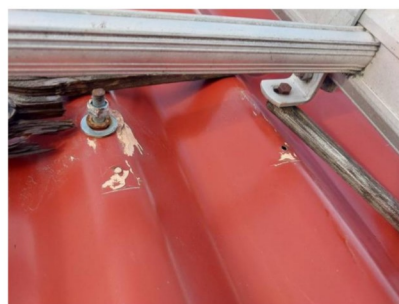
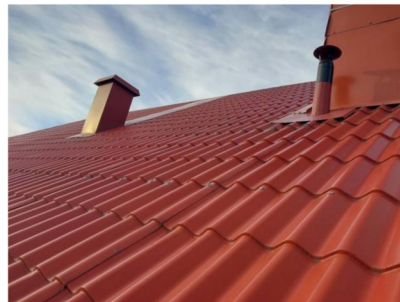
Utvändigt / Tak, hus

- Träregel under takstege är rötskadad. Fäste har släppt. (Fäste längst ner). Osäker hur infästningar ser ut högre upp pga ej beträtt takstegen.
- Otäta spikhål noterades.
- Spikar som vandrat förekommer.
- Flertalet spikar är tätade.

Dessa brister innebär ökad risk för fuktskador i omkringliggande konstruktioner.

Kontakt med plåtslagare rekommenderas för översyn och åtgärdsförslag.

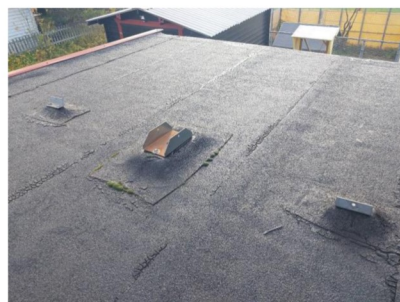
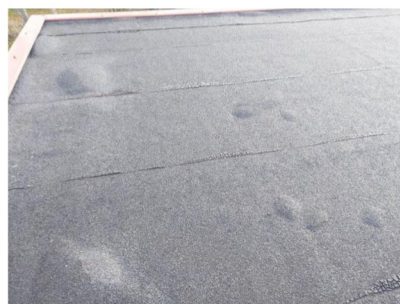
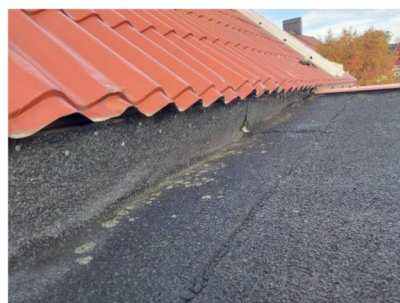
Utvändigt / Tak, garage

- Takpappen har blåsor.
- Otätheter förekommer i uppvik.
- Synliga spikar förekommer i uppvik.
- Fästen är fastskruvade i papptaket, otätheter noterades.

Vi rekommenderar kontakt med takläggare för kontroll och åtgärdsförslag.

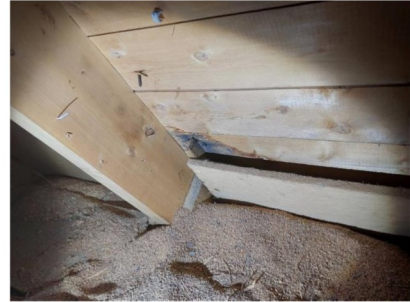
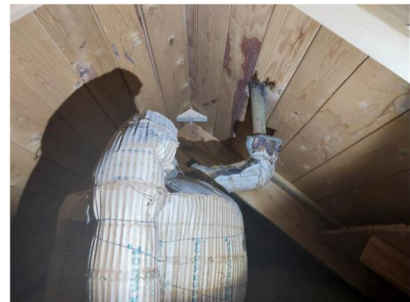
Utvändigt / Vind

Fuktfläckar noterades kring genomföring för expansionskärl och lokalt ner mot takfot på ett ställe.

Inga förhöjda fuktvärden uppmättes på fuktfläck ner mot takfot. (Kunde ej mäta kring expansionskärl).

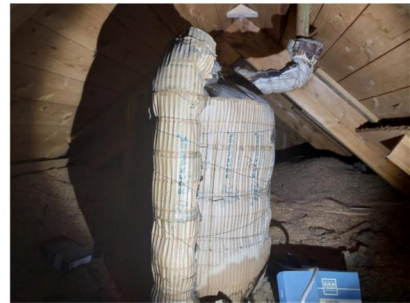
Expansionskärl är placerat på kallvind. Osäkert om det är i drift.

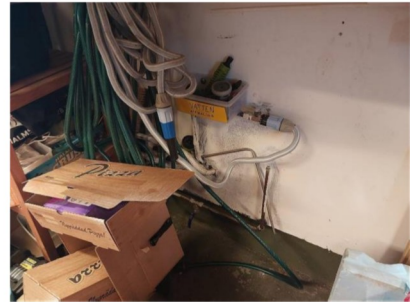
Utvändigt / Garage invändigt

Vatteninstallation finns i utrymmet.

-Hål i vattenledning för vattenutkastare (ej ikopplad). Se mer info på muntliga upplysningar.
-Slitage förekommer på väggar och golv.

Se till att hålla utrymmet uppvärmt under vintertid alternativt stänga av vattnet.

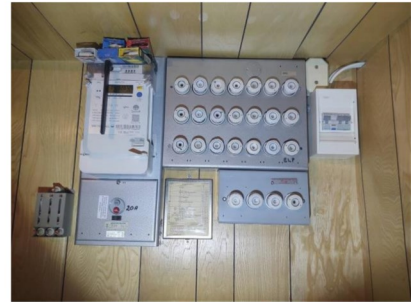
Jordfelsbrytare finns ej över hela elcentralen.

Det finns inget krav att hus byggda före år 2000 ska ha jordfelsbrytare. Jordfelsbrytaren minskar dock risken för personskador och brand orsakade av elanläggningen.

Kontakta gärna en elektriker för kontroll och åtgärd.

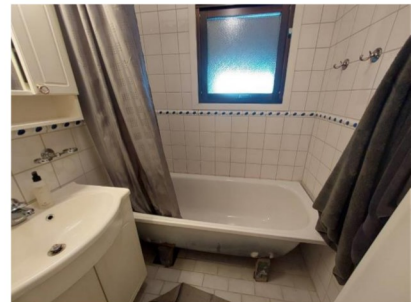
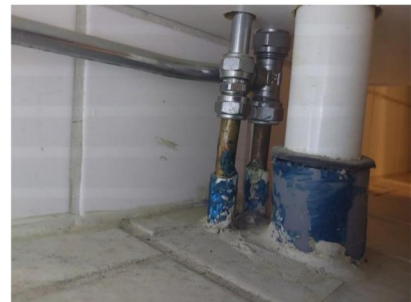
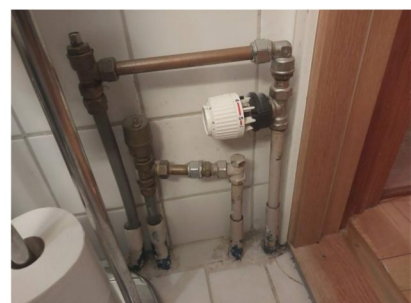
Entréplan / Badrum

- Fönster är placerat i plats för bad.
- Rör genomföringar finns i golv.

Dessa brister medför en ökad risk för fuktskador i omkringliggande konstruktioner.

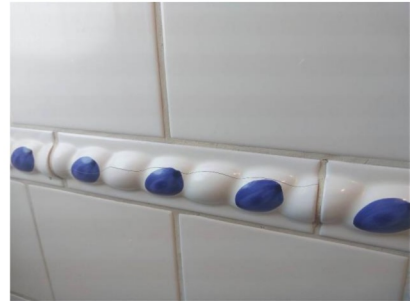
Spricka noterades i kakel.

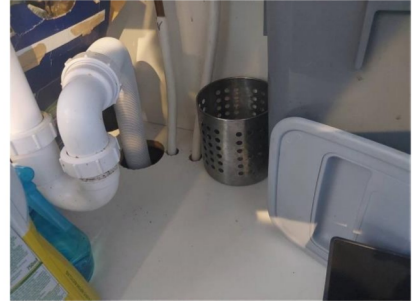
Entréplan / Kök

Fuktskydd saknas i diskbänksskåp.

För att upptäcka eventuella läckage, installera ett fuktskydd.

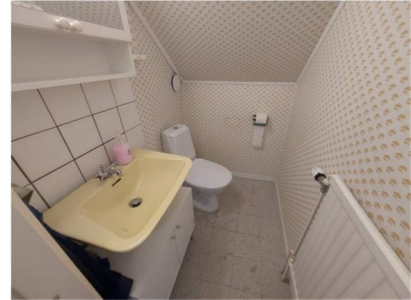
Övre plan / Toalett

- ⚠ -Utrymmet har äldre yt-/tätskikt.
-Otäta skarvar förekommer på golv.
-Golvbeklädnad saknar uppvik mot väggar och tröskel.
-Otätheter kring genomföringar för vattenrör och avloppsrör.

Dessa brister medför en ökad risk att vatten tränger igenom ytskiktet/tätskiktet med vattenskador i omkringliggande konstruktioner som följd.

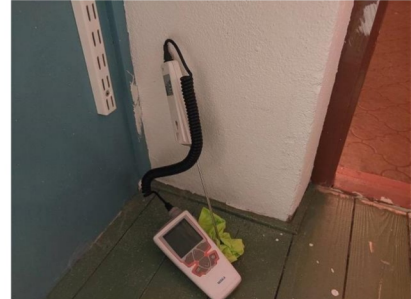
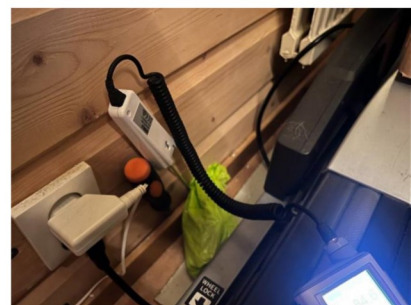
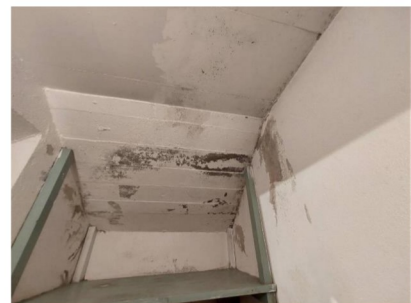
Källarplan / Allmänt hela källaren

Vid kontroll av golv- och väggkonstruktion uppmättes fuktvärden över kritisk nivå för mikrobiell tillväxt och mikrobiell lukt kunde kännas. Det finns risk för mikrobiell tillväxt om den relativa fuktigheten (RF) i den omgivande luften är över 75 %. I furuvirke motsvarar det en fuktkvot (FK) på 17 %.

-Avvikande lukt känns vid inträde till källaren.

- Mät punkt bakom golvlister i golv-/väggvinkel i gillestuga uppmättes den relativa fuktigheten till 85% vid 13 grader.
- Avvikande lukt känns i golv-/väggvinkel.

- Mät punkt i golv i förråd uppmättes den relativa fuktigheten till 65% vid 15 grader.

- Kakel har släppt mot yttervägg i tvättstuga.
- Putssläpp förekommer på vägg och tak i matkällaren, förhöjd fuktindikation uppmättes.
- Utvändigt fuktskydd är äldre.

Grundläggningen består av en betongplatta på mark utan underliggande isolering och med ett uppreglat golv dikt an betongen och utreglade källargrundmurar. Dessa konstruktioner får ofta skador på grund av naturlig fuktvandring.

Vi rekommenderar en fördjupad undersökning för att bedöma orsak och omfattning. Det är viktigt att tänka på att denna rekommendation om fördjupad undersökning gäller hela källaren.

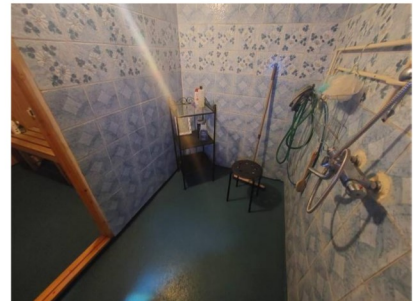
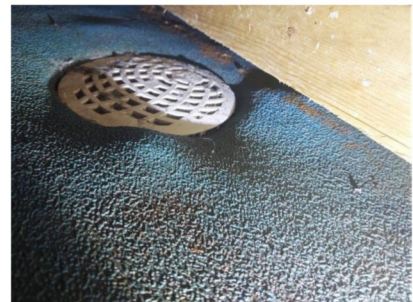
Källarplan / Dusch/Bastu

Brister noterades, så som:

- Våtutrymmet har äldre yt-/tätskikt.
- Rör genomföringar finns i vägg i plats för dusch.
- Tröskel mot relax som ligger under plastmattan är rötskadad.
- Förhöjda fuktindikationer uppmättes på vägg i plats för dusch.
- Kakel har släppt i pannrum som ligger vägg i vägg.
- Äldre gjutjärnsbrunn i utrymmet.
- Formförändringar noterades på golv kring golvbrunn.

Frånluftsventilation finns ej.

Utrymmet är äldre och har passerat tiden för sin tekniska livslängd.

Renovering av utrymmet rekommenderas. Kontakta en behörig våtrumsentreprenör för en renovering.

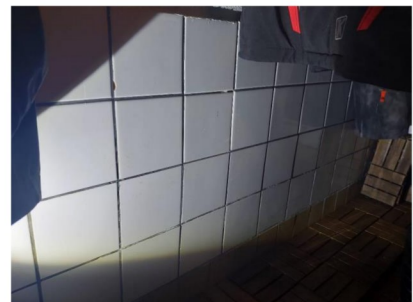
Källarplan / Pannrum

- Äldre rostig gjutjärnsbrunn finns i utrymmet.
- Kakel har släppt på vägg.

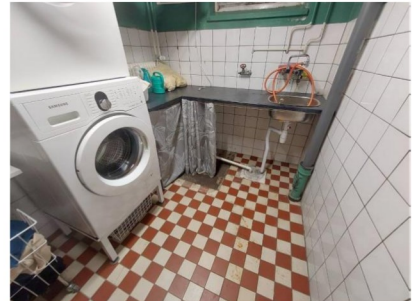
Källarplan / Tvättstuga

- Utrymmet har äldre yt-/tätskikt.
- Klinker saknas på del av golv.
- Äldre gjutjärnsbrunn finns i utrymmet.
- Kakel har släppt på vägg, se mer info på allmänt hela källaren.

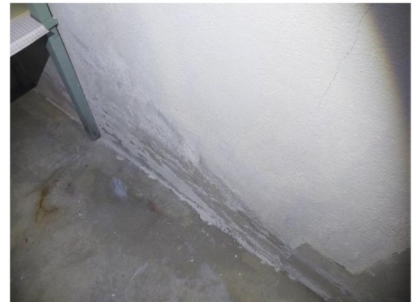
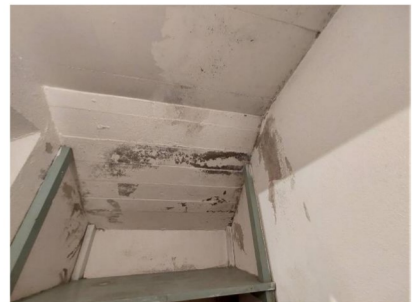
Källarplan / Matkällare

- Putssläpp och förhöjd fuktindikation på vägg och tak. Se mer info på allmänt hela källaren.
