## Försäkringsbesiktning

# Försäkringsbesiktning

### Byggnadsbeskrivning Bostadsbyggnad

## Besiktningsutlåtande

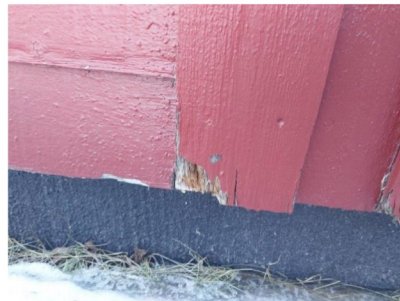
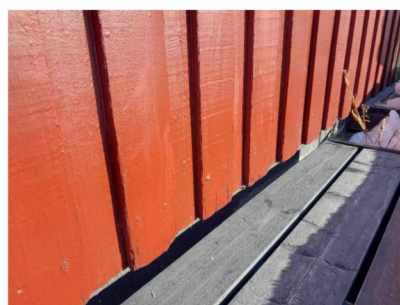
Torrspäckor och mindre rötskador noterades i fasadpanel.

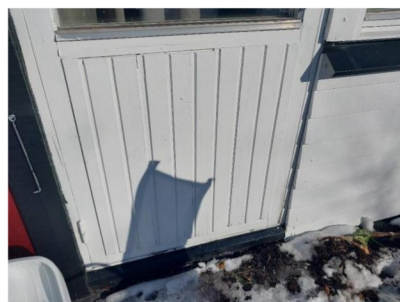
Altandörr är i behov av målning/underhåll.

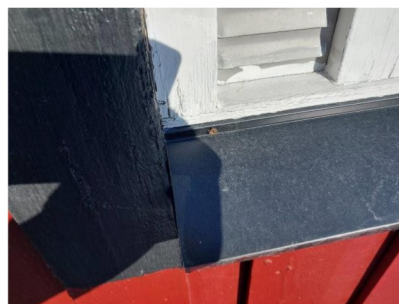
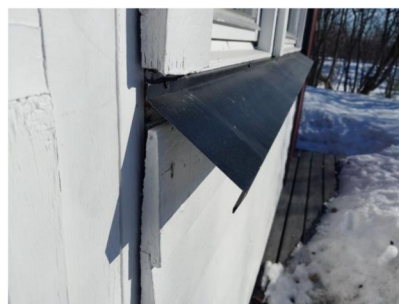
Otättheter noterades kring fönsterbleck.

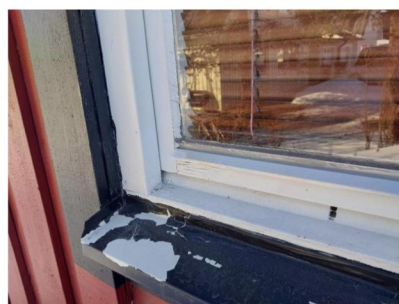
Fönster är i behov av målning/underhåll.

För att öka livslängden på fönster rekommenderas målning och underhåll.

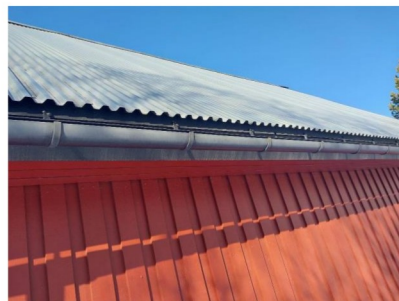
- Yttertaket är äldre.
- Takfotsplåt finns ej.

Plåttak har enligt vår bedömning en begränsad livslängd. Eftersom husets taktäckning är äldre har det ett minskat motstånd mot vatteninträngning. Detta i sin tur kan leda till fuktskador på träläkt och vidare ner i underliggande konstruktioner.

Yttertaket är kontrollerat från marken.

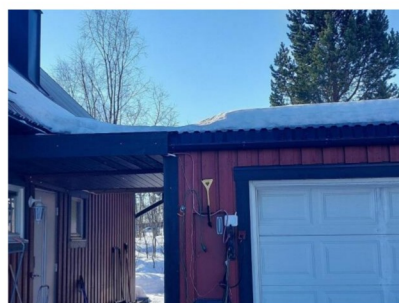
Låglutande tak med taktäckning av plåt.  
(Svårt att se lutning pga snötäckt tak).

Gäller även yttertaket ovan entré.

Om taktäckningen av plåt inte anpassad till taklutningen finns risk för läckage med fuktskador som följd.

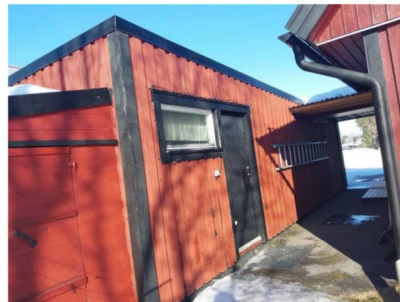
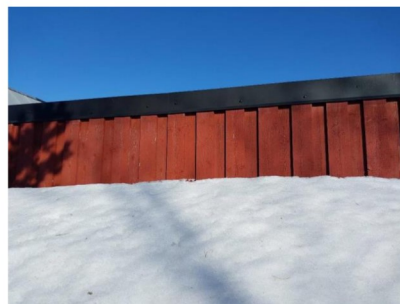
Fasadpanelen och övriga träkonstruktioner så som fönster är i behov av målning/underhåll.

För att öka livslängden på träkonstruktioner rekommenderas målning och underhåll.

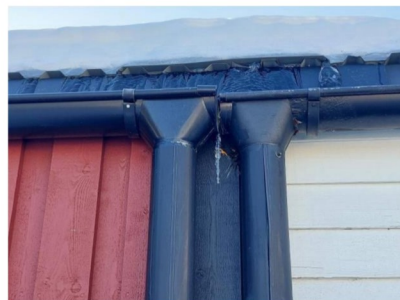
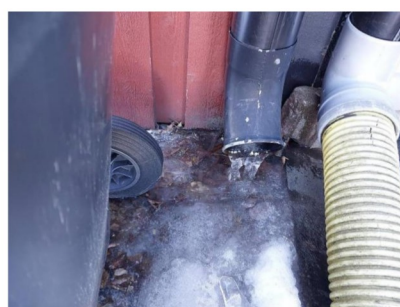
-Mindre glipa mellan hängrännor i anslutning vid grannens garage.  
-Vatten från stuprör leds ej bort från garaget. Is samlas vid grund/fasad på framsidan.

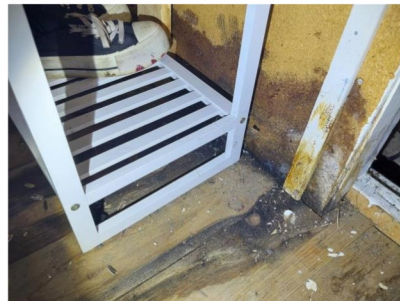
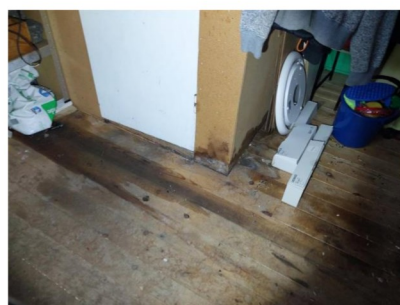
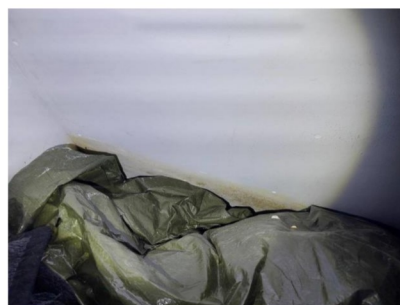
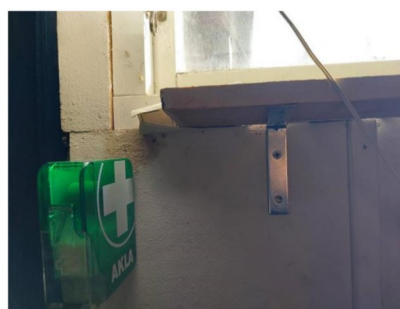
I garage/förråd känns en kraftigt avvikande lukt och fuktfläckar/mikrobiell påväxt förekommer på väggar och golv på flertalet ställen i utrymmena. Jag rekommenderar kontakt med byggare för att ta reda på orsak, omfattning och få de rätta åtgärdsförslagen.

Brister noterades i garage/förråd, så som:

- Kraftigt avvikande lukt upplevs vid inträde till förrådet.
- Mikrobiell påväxt förekommer på väggar och golv i förrådet.
- Mikrobiell påväxt noterades även på väggar i garaget.
- Fuktfläck noterades på vägg vid fönster.
- Fuktkvoten i nedre del vägg och golv i förråd uppmättes till >30%.

Det finns risk för mikrobiell tillväxt om den relativa fuktigheten (RF) i den omgivande luften är över 75 %. I furuvirke motsvarar det en fuktkvot (FK) på 17 %.

Vi rekommenderar kontakt med byggare för en fördjupad undersökning för att ta reda på orsak, omfattning och få de rätta åtgärdsförslagen.

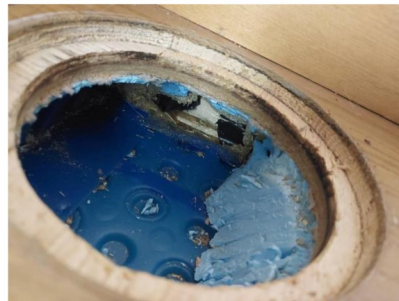
Vid kontroll av golvkonstruktion uppmättes fuktvärden under kritisk nivå för mikrobiell tillväxt dock kunde kemisk lukt kännas. Det finns risk för mikrobiell tillväxt om den relativa fuktigheten (RF) i den omgivande luften är över 75 %. I furuvirke motsvarar det en fuktkvot (FK) på 17 %.

- Provhål i golv i sovrum 1 mot yttervägg uppmättes den relativa fuktigheten till 52% vid 6 grader.
- Platonmatta ligger ej under syll, endast drev under.

Kemisk lukt känns i huset.

Grundläggningen består av en betongplatta på mark utan underliggande isolering med en undertrycksventilerad golvkonstruktion.

Syftet med denna installation är att skapa en torrare miljö i golvkonstruktionen och förhindra att avvikande lukter når bostaden. En förutsättning för att installationen ska uppfylla sitt syfte är att fläkten är i kontinuerlig drift samt att tryckförhållandena i bostaden eller golvkonstruktionen inte förändras.

Vi rekommenderar en fördjupad undersökning för att bedöma orsak och omfattning. Det är viktigt att tänka på att denna rekommendation om fördjupad undersökning gäller hela huset.

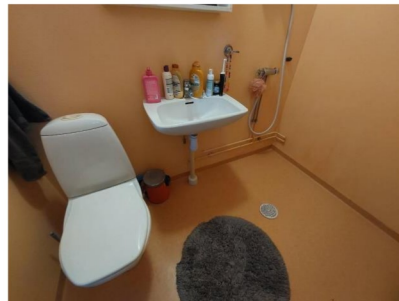
- Våtutrymmet har äldre yt-/tätskikt.
- Äldre golvbrunn med förhöjningsring.
- Rör genomföringar finns i vägg nära dusch, mindre otätheter noterades.

Dessa brister innebär ökad risk för fuktskador i omkringliggande konstruktioner.

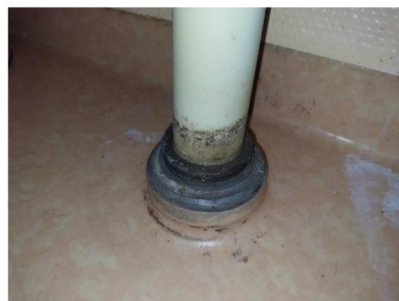
- Fuktar kring tätning vid avloppsstos.
- Tätning ligger ej på plats.

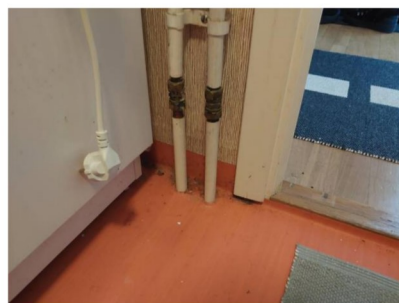
- Våtutrymmet har äldre yt-/tätskikt.
- Äldre golvbrunn med förhöjningsring.
- Rör genomföringar finns i golv.

Dessa brister innebär ökad risk för fuktskador i omkringliggande konstruktioner.

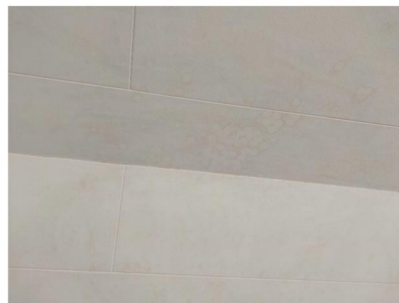
Fläckar finns i tak.

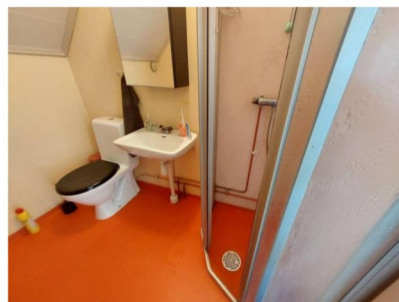
- Våtutrymmet har äldre yt-/tätskikt.
- Äldre golvbrunn.
- Rör genomföringar finns i golv.

Dessa brister innebär ökad risk för fuktskador i omkringliggande konstruktioner.

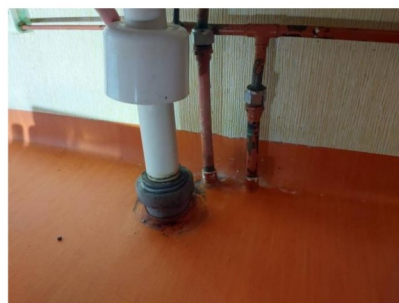
Avloppsrör sitter löst i anslutning mot avloppsstos.
