## Försäkringsbesiktning

### Byggnadsbeskrivning Bostadsbyggnad

| Hustyp, antal våningar:<br>Villa, 1½-plan med källare | Värmesystem:<br>Bergvärmepump samt möjlighet till vedeldning finns. |

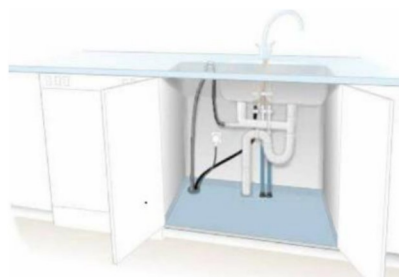
Fuktskydd saknas i diskbänksskåp.

För att upptäcka eventuella läckage, installera ett fuktskydd.
