# Besiktningsprotokoll

Försäkringsbesiktning för Anticimex Säljarförsäkrat

| Fastighetsadress:<br>Björbyvägen 291 | |

| Besiktningsdatum:<br>2025-07-18 | Protokollnummer:<br>69108280 |

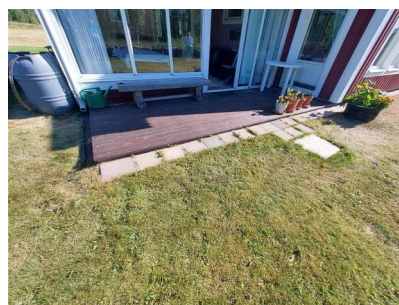
Altan är i behov av målning/underhåll.

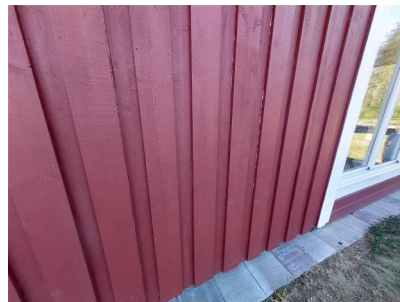
Delar av fasadpanel och vindskivor är i behov av varierad målning/underhåll. t ex.

- Torrspäckor och äldre färg som glipar fram mellan några panelbrädor förekommer.

- Vindskivor är i behov av underhåll, färgsläpp och laverpåväxt finns.

För att öka livslängden rekommenderas målning och underhåll.

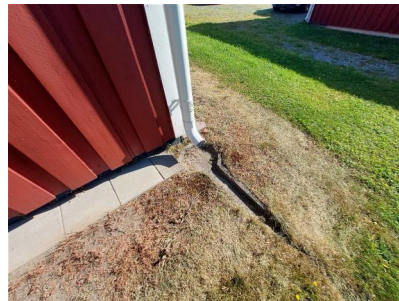
Stuprör avslutas nära husliv.

Rekommenderar att vara noga med att leda bort takavattningen från stuprör en bit från grunden.

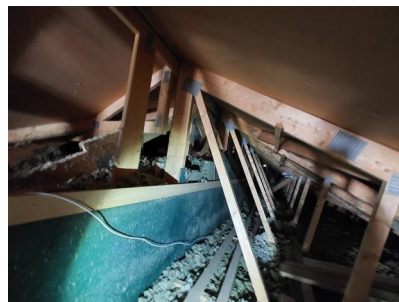
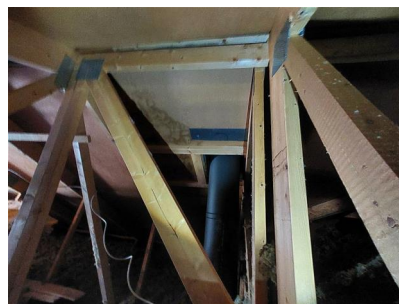
Mindre fuktfläckar noterades på underlagstak.

Detta är vanligt förekommande (normalt) med tanke på att underlagstaket består av träfiberskivor.

Vid kontroll av vinden uppmättes fuktvärden under kritisk fuktnivå för mikrobiell tillväxt och en normal lukt upplevdes.

Fuktkvoten i underlagstak/takbjälkar uppmättes till 8 %.

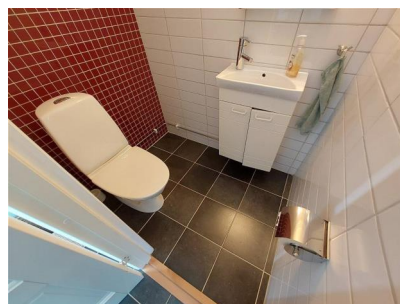
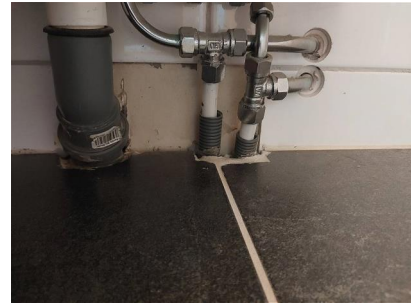
Golvbeläggningsen är otät vid rörgenomföring och även kring väggen på då en kakelplatta saknas.

-Rör är installerade nära väggen.

Detta medför att vatten kan tränga ner i omkringliggande konstruktioner med fuktskador som följd. Detta kan i sin tur leda till mikrobiella skador (angrepp av mikroorganismer).

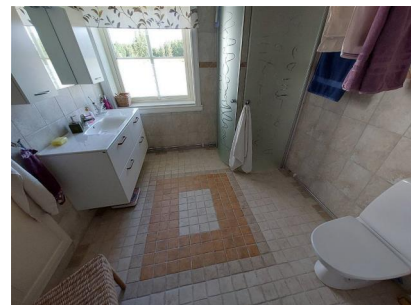
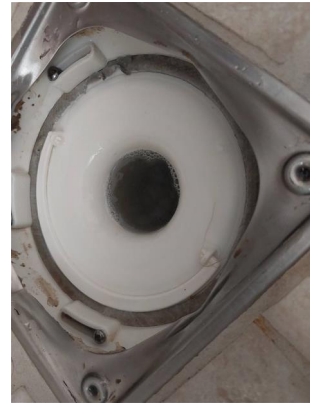
Golvbrunnsmanschett sticker fram under klämring.

Bedöms inte påverka i någon större omfattning då det är byggt med betongplatta på mark.

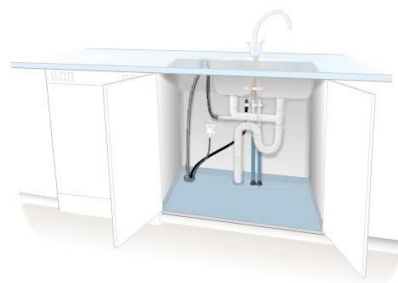
Fuktskydd saknas i diskbänksskåp.

Utan fuktskydd är det svårt att upptäcka läckage från rörledningar.

För att upptäcka eventuella läckage, installera ett fuktskydd.

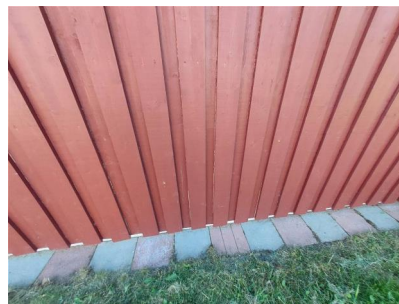
Mindre målningsbehov förekommer då färgsläpp finns.

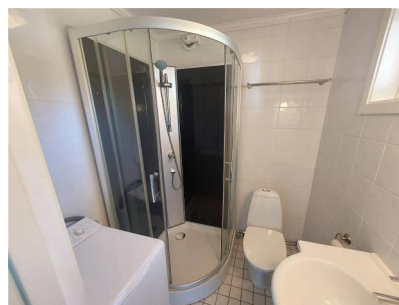
Golvbrunnen är inte besiktningsbar då man måste ta ut tvättmaskin och duschkabin för att komma åt.

För att kunna kontrollera och bedöma golvbrunnen måste den vara tillgänglig och rengjord.

Jag rekommenderar en kompletterande besiktning när golvbrunnen är tillgänglig och rengjord.
