**Fastighetsuppgifter**

Fastighetsbeteckning  
LULEÅ RÅNEÅ 20:63  
Garage/stuga  
Adress  
Killingskär 81  
95531 Råneå

**Besiktningssuppgifter**

Uppdragsnummer BD459  
Besiktningdatum 2025-10-09  
Besiktningföretag OBM Norrbotten AB  
Besiktningförrättare Josef Ahlgren  
Närvarande Fastighetsägare  
Giltig till och med 2026-10-09

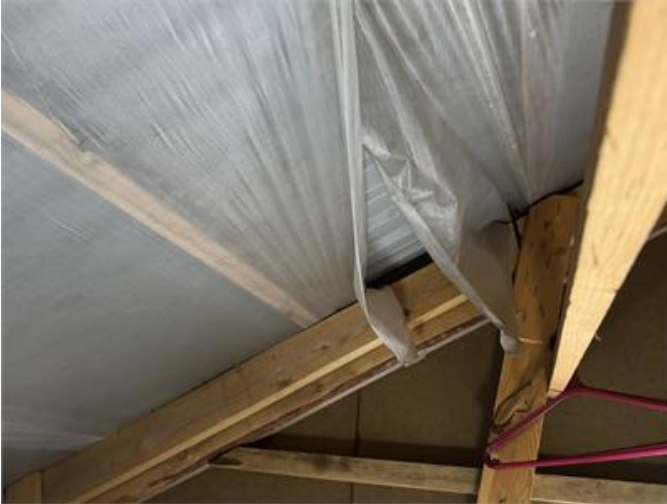
Kondensskyddet har lokalt släppt och bör fästas upp.

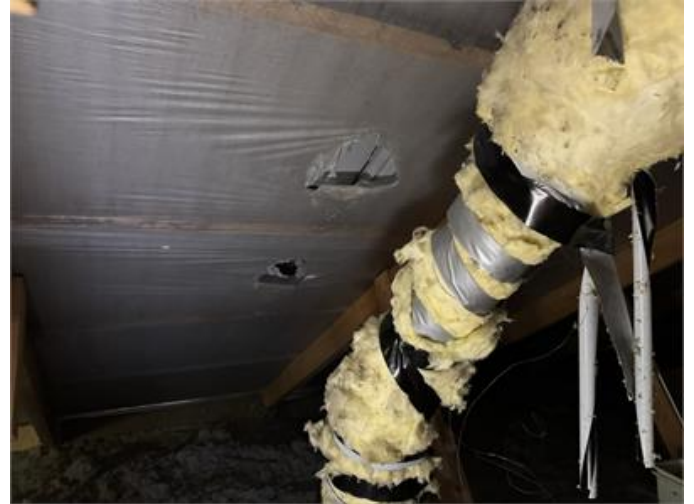
Otättheter från tidigare genomföringar finns i kondensskyddet och bör tätas.
