Besiktningssprotokoll

Försäkringsbesiktning för Anticimex Säljarsförsäkrat

Fastighetsbeteckning: Alhamn 1:55	
Fastighetsadress: Alhamnsvägen 318	
Postnummer: 975 92	Ort: Luleå

Besiktningdatum: 2026-06-01	Protokollnummer: 69733026
Temperatur: +13 °C	Väderlek: Molnigt
Tekniker: Joel Esberg	
E-post: joel.esberg@Anticimex.se	
Kontor: Piteå	
Närvarande: Malin Nylen, Fastighetsägare

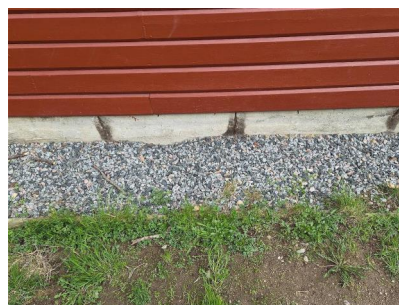
Synlig armering på sockel.

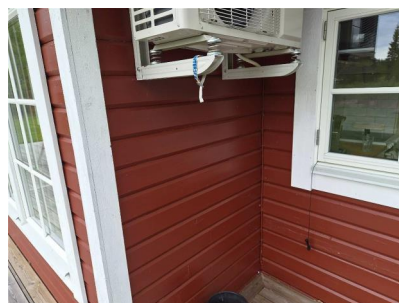
Kondens från luftvärmepumpens utedel rekommenderas att ledas bort från området närmast huset.

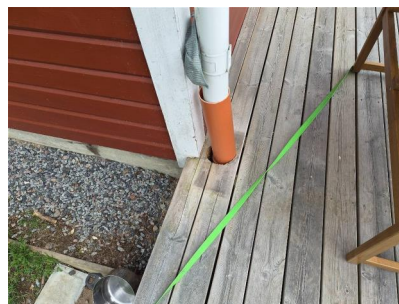
Lövsilar rekommenderas på stuprör anslutna till markledningar för att undvika stopp.

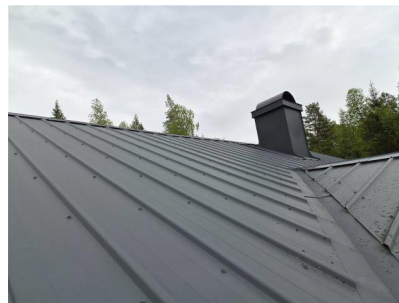
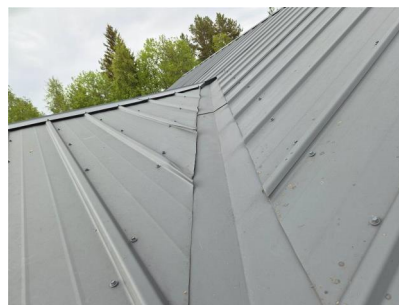
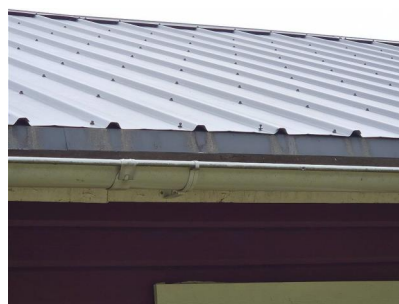
Enstaka uppstickande plåtskruvar vid takefot.

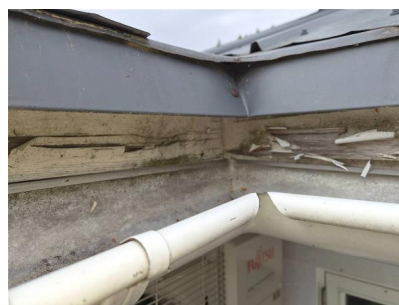
Färgsläpp på takfotsbrädor.

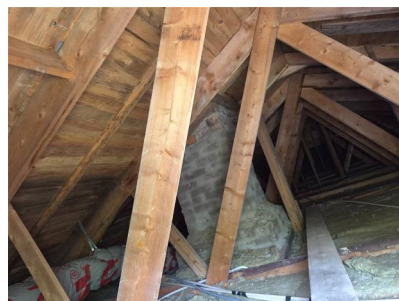
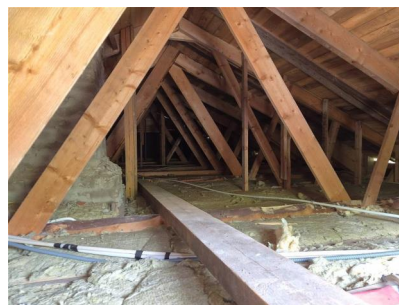
Vid kontroll av vinden uppmättes fuktvärden under kritisk fuktnivå för mikrobiell tillväxt och en normal lukt upplevdes.

För att undvika mikrobiell tillväxt bör inte den relativa fuktigheten överstiga 75% detta motsvarar en fuktkvot på 17% i furuvirke.

Fuktkvoten i underlagstak/takbjälkar uppmättes vid besiktningstillfället till ca 7%.

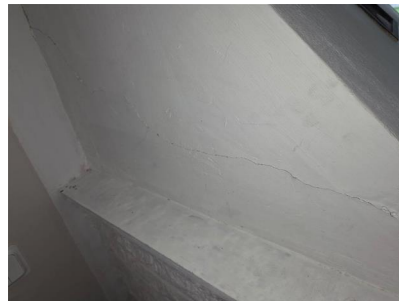
Sprickor i putsad öppenspis.
