Besiktningssprotokoll

Försäkringsbesiktning för Anticimex Säljarsförsäkrat

Fastighetsbeteckning: Haren 6	
Fastighetsadress: Laestadiusvägen 14	
Postnummer: 984 31	Ort: Pajala

Besiktningdatum: 2024-08-05	Protokollnummer: 68333966
Temperatur: +22 °C	Väderlek: Sol
Tekniker: Fredrik Sköld	
E-post: Fredrik.Skold@anticimex.se	
Kontor: Piteå	
Närvarande: [REDACTED]

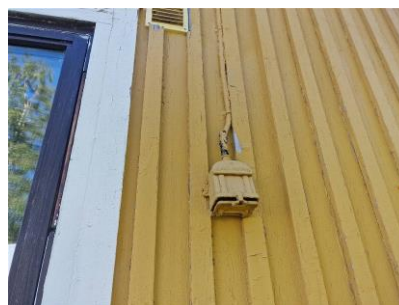
3-fasuttag i metall.

Urkopplat enligt husägare.

Plocka bort.

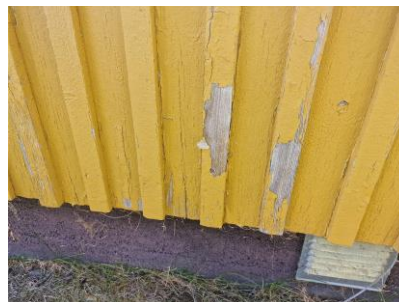
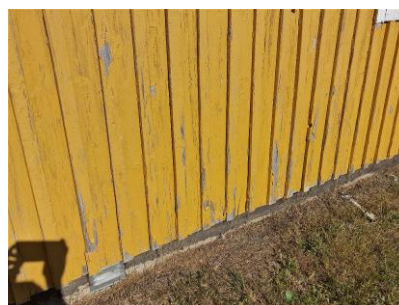
Fasadpanelen och takfotsinklädnaden är i behov av målning/underhåll.
-Färgsläpp och torrsprickor förekommer.

För att öka livslängden på fasadbeklädnaden rekommenderas målning och underhåll.

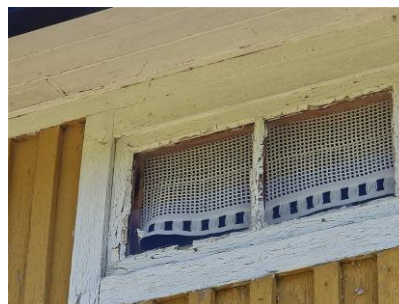
Fönster är i behov av målning/underhåll.

För att öka livslängden på fönster rekommenderas målning och underhåll.

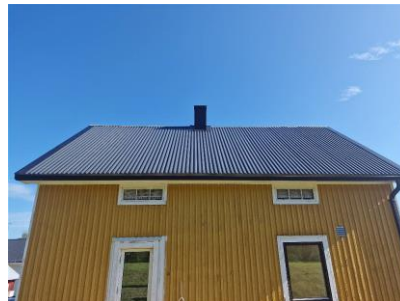
Tak besiktat från marken.

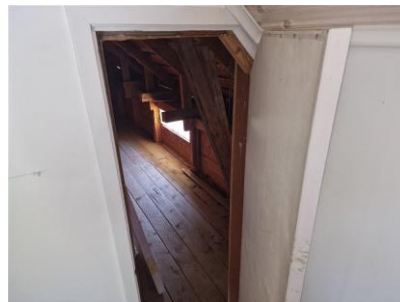
Tätningslister saknas runt dörrar till sidovind.

Montera tätningslister.

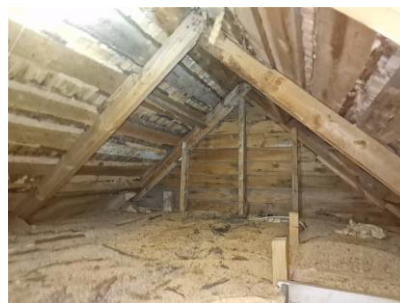
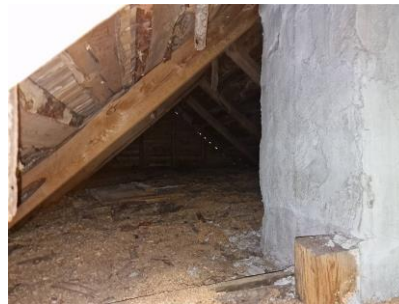
Vid kontroll av vinden uppmättes fuktvärden under kritisk fuktnivå för mikrobiell tillväxt och en normal lukt upplevdes. Fuktkvoten i underlagstak/takbjälkar uppmättes till 8 %.

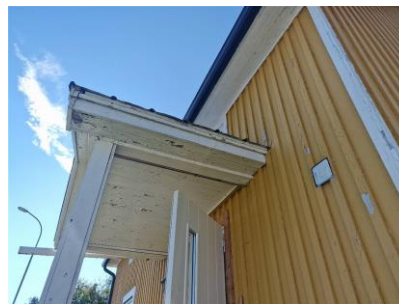
Hängränna lossnat från entrebrotaket.

Montera hängränna.

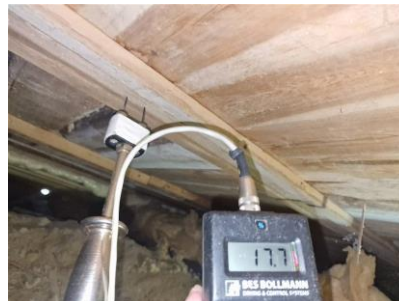
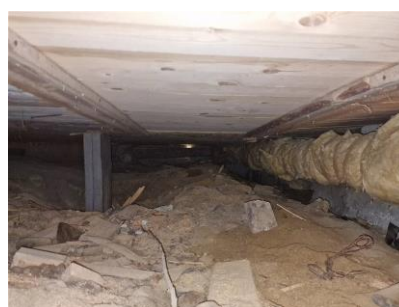
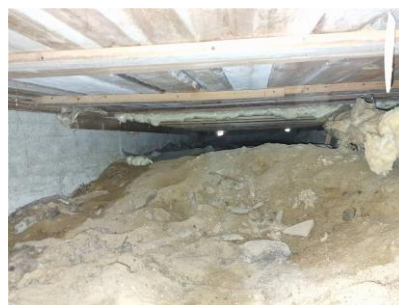
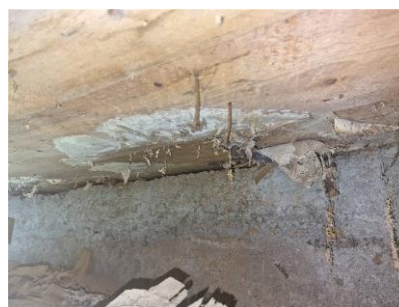
Stora delar av golvbjälklaget ovan torpargrunden är renoverat. Vid kontroll av grunden noterades en rötsvamp (troligen Äkta Hussvamp) som växer på marken och på insidan av grundmuren under del av köket. Oklart om svampen angripit golvbjälklaget/nedre del av timmervägg. Delar av grunden (område med rötsvamp) är ej krybar pga låg höjd och jag fick därför inte en fullständig bild av svampens utbredning. Jag rekommenderar att man gör rötsvampsangreppet åtkomligt alternativt grunden krypbar och kontaktar en fuktutredare för en fördjupad undersökning för att utreda orsak och omfattning och för att upprätta åtgärdsförslag.

Vid kontroll av torpargrunden noterades ett aktivt angrepp av en rötsvamp (troligen Äkta hussvamp) mot yttervägg under del av kök (gick ej få något bra foto på detta).

- Grunden delvis inte krypbar pga låg höjd.
- Lättare mikrobiell påväxt noterades på del av trossbotten.
- Plastfolie finns på del av marken i grunden.
- Byggspill förekommer på marken.
- Äldre uttorkad svampkropp (ej aktiv rötsvamp) noterades på trossbotten under groventré.

Uteluftsventilerade torpargrunder med bjälklag av organiskt material har ofta fuktskador på grund av naturlig fuktpåverkan. Fuktkvoten uppmättes i trossbotten till 17,7 %.

Vi rekommenderar att grunden görs krypbar och att en fördjupad undersökning utförs för att bedöma orsak och omfattning av den mikrobiella påväxt som noterades i grunden.

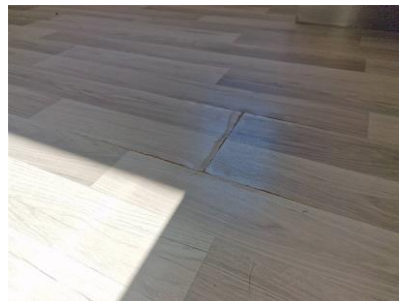
I huset förekommer normalt slitage och mindre brister allmänt så som:

-Golvknarr.

-Slitage på ytskikt och trädetaljer.

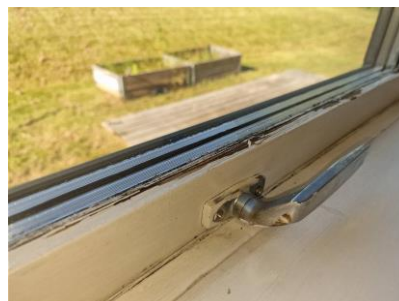
Tilluftssventiler saknas i sovrum och vardagsrum.
Spår av kondens noterades på insida av fönster.

En väl fungerande ventilation i huset bidrar till ett bra inomhusklimat samt minskar risken för mikrobiella skador på till exempel vinden. För att förbättra luftväxlingen i byggnaden kan ventilationen kompletteras med friskluftsventiler i sovrum och allrum (exempelvis Fresh TL100DE).

Vid osäkerhet kontakta ventilationsentreprenör.

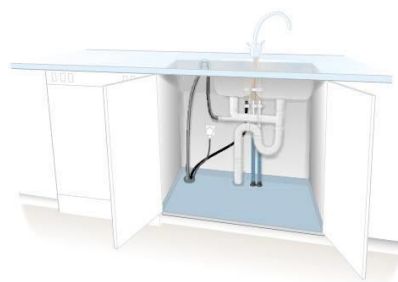
Fuktskydd saknas i diskbänksskåp.

Utan fuktskydd är det svårt att upptäcka läckage från rörledningar. Vatten kan då tränga in i omkringliggande konstruktioner och orsaka fuktskador.

För att upptäcka eventuella läckage, installera ett fuktskydd.

Skjut in fuktskydd under diskmaskinen in mot bakväggen.
