## Försäkringsbesiktning

1 1/2 plans hus grundlagt med betongplatta byggt 1982 i normalt skick.

### Byggnadsbeskrivning Bostadsbyggnad

## Besiktningsutlåtande

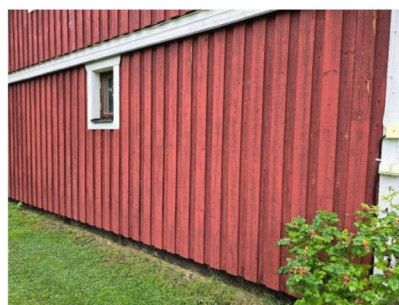
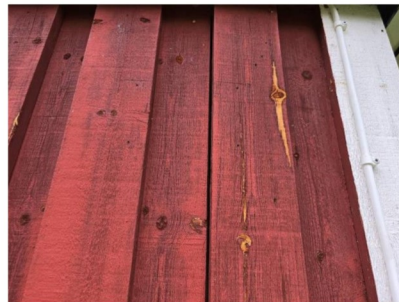
Fasadpanelen är i behov av målning/underhåll.  
-Otäthet i fasad noterades.

För att öka livslängden på fasadbeklädnaden rekommenderas målning och underhåll.

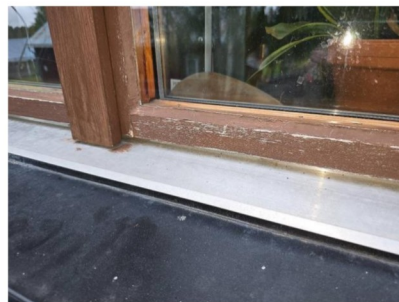
Fönster är i behov av målning/underhåll.

För att öka livslängden på fönster rekommenderas målning och underhåll.

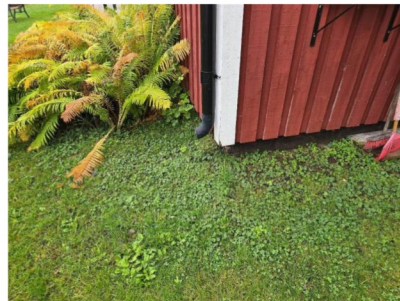
Led bort vatten från stuprör.

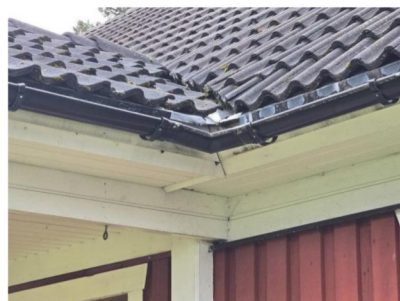
Hängrännor som lutar fel och läcker i skarv förekommer.  
Skräp i hängrännor.

Justera, rensa och täta hängrännor.

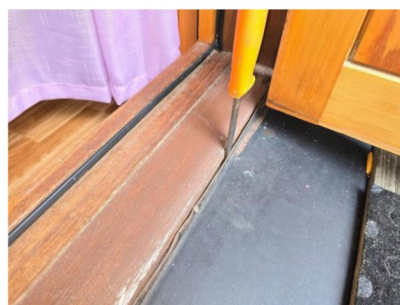
Tröskelbleck är otät vid infästning.

Eftersom tröskelblecken är otäta finns risk att vatten rinner in i väggen vilket i sin tur kan leda till fuktskador i väggkonstruktionen.

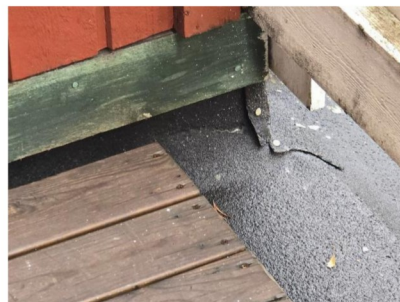
Takpappen på balkongen har sprickor.

Sprickor på takpappen innebär att fuktskyddet har nedsatt funktion, vilket kan leda till fuktskador i underliggande konstruktioner.

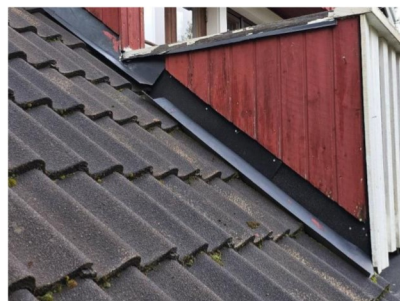
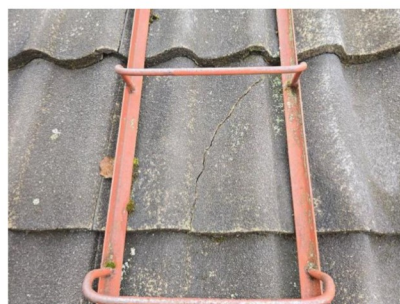
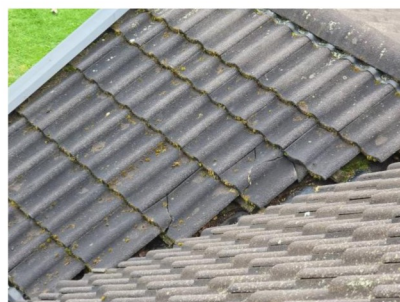
Mindre läckage genom yttertak förekommer (se notering på vind och i fläktrum).

Brister förekommer på yttertak.

-Några spruckna betongpannor förekommer på yttertak.

-Ståndskiveplåt mot balkongen är lös.

Yttertaket är från byggår 1982.

Kontakta en takentreprenör för genomgång och åtgärd av brister på yttertak. I samband med åtgärd bör omkringliggande konstruktioner kontrolleras för att upptäcka eventuella följskador.

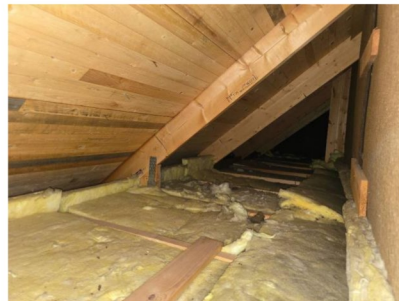
Vid kontroll av vinden uppmättes fuktvärden under kritisk fuktnivå för mikrobiell tillväxt och en normal lukt upplevdes. Fuktkvoten i underlagstak/takbjälkar uppmättes till 10 %.

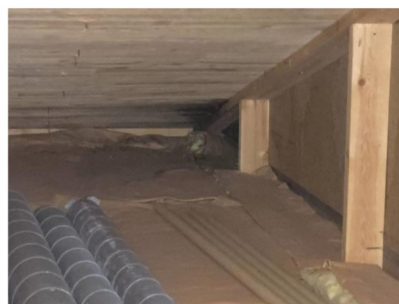
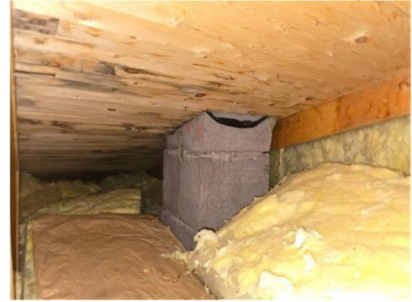
- Mindre läckage genom tak längst ut i takfoten.
- Spår av tidigare läckage runt skorstenen.

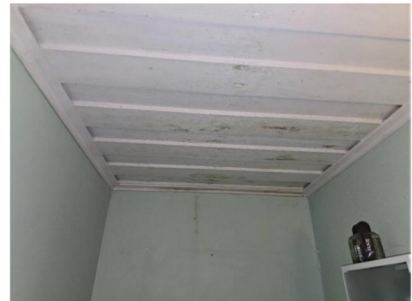
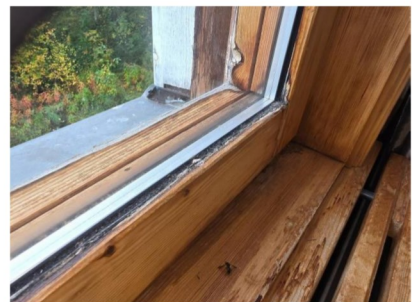
Lågt flöde på ventilationen (Ftx).

Missljud från frånluftsfläkt på tak vid forcering.

Innertak i dusch och wc är mikrobiellt skadat. Spår av kondens på insida av några av fönstren.

Länge sedan husägare rengjort filter i ventilationsaggregat.

Rengör filter i ventilationsaggregatet och kontrollera flöden. Vid osäkerhet kontakta ventilationsentreprenör.

Byt innertak i dusch/wc eller slipa och måla.  
Skrubba/slipa bort missfärgningar på insida av fönster.

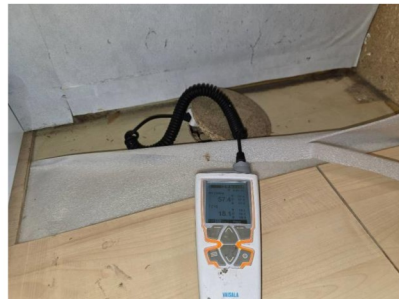
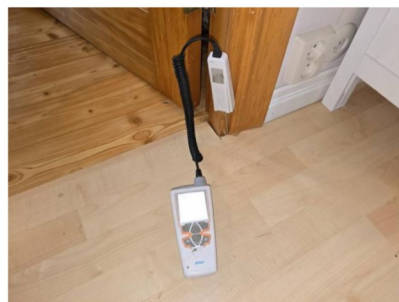
Vid kontroll av golvkonstruktion uppmättes fuktvärden under kritisk nivå för mikrobiell tillväxt och normal lukt upplevdes.

Grundläggningen består av en betongplatta på mark utan underliggande isolering och med ett uppreglat isolerat golv dikt an betongen.

Mät punkt 1 i provhål i golv under kyl.  
Relativa fuktigheten uppmättes till 57 %.

Mät punkt 2 i golv vid tröskel in till sovrum 2.  
Relativa fuktigheten uppmättes till 49 %.

Befintlig golvkonstruktion och eventuella väggsyllar riskerar att drabbas av fuktskador på grund av naturlig fuktpåverkan. Detta i sin tur kan leda till mikrobiella skador (angrepp av mikroorganismer) som kan resultera i att mikrobiell lukt sprids till boendemiljön.

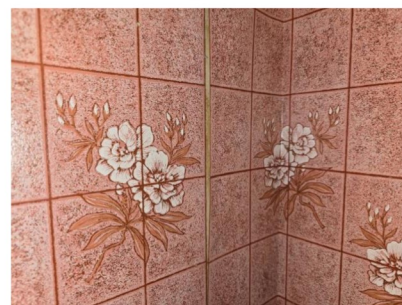
- Våtutrymmet har äldre yt-/tätskikt.
- Skarvar i golv och väggbeklädnaden är otäta.
  - Klämringen i golvbrunnen är lös.
  - Bristfälligt golvfall mot golvbrunnen.
  - Fönster i duschzonen.
  - Wc-stolen något lös.
  - Otäta rörgenomföring i vägg.
  - Ej lufttät skarv på avloppsrör under handfat.

Eftersom funktionen, som innebär att ytskiktet/tätskiktet ska vara vattentätt, kan vara nedsatt finns en ökad risk att vatten tränger igenom ytskiktet/tätskiktet med vattenskador i omkringliggande konstruktioner som följd.

Renovering rekommenderas om utrymmet ska nyttjas som dusch.

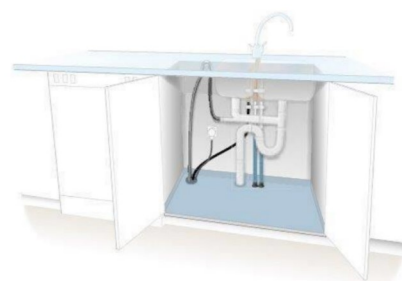
Fuktskydd saknas i diskbänksskåp och under kyl/frys.

Utan fuktskydd är det svårt att upptäcka läckage från rörledningar. Vatten kan då tränga in i omkringliggande konstruktioner och orsaka fuktskador.

För att upptäcka eventuella läckage, installera ett fuktskydd.

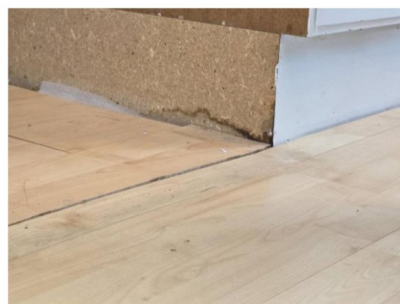
Spår av fukt runt kyl/frys.

Torrt vid inspektion.

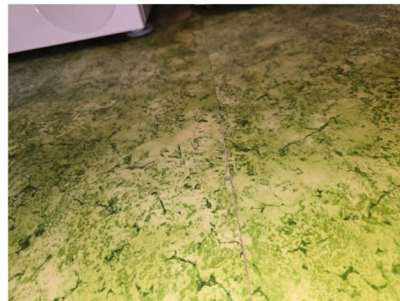
- Klämring i golvbrunn är lös.
- Otäta skarvar i golv.
- Inget uppvik av plastmatta mot trösklar.

Detta medför att vatten kan tränga ner i omkringliggande konstruktioner med fuktskador som följd. Detta kan i sin tur leda till mikrobiella skador (angrepp av mikroorganismer).

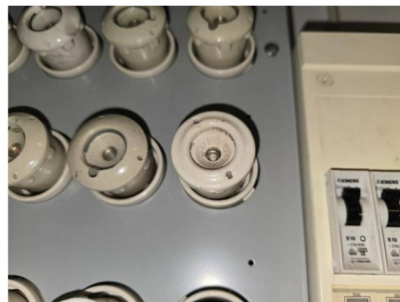
Skyddsglas saknas i 1 st propphuv.

Montera skyddsglas i säkringshuvarna, alternativt byt ut dem.

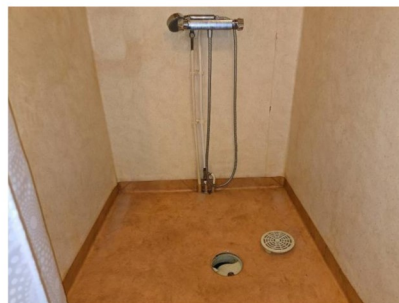
Vattenskada i dusch.

Våtutrymmet har äldre yt-/tätskikt.

Höga fuktindikationer på golv i duschzonen (plastmatta på betong).

- Otäta rör genomföringar i golv i duschzonen.
- Klämring saknas i golvbrunnen.
- Otäta skarvar i väggbeklädnaden.

Utrymmet är äldre och har passerat tiden för sin tekniska livslängd.

Renovering av utrymmet rekommenderas. Kontakta en behörig våtrumsentreprenör för en renovering. I samband med renoveringen bör omkringliggande konstruktioner kontrolleras för att upptäcka eventuella följdskador.

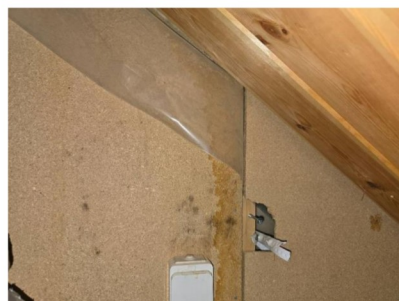
Väggen har fuktfläckar (både uppe vid tak och nere vid golv).

Torrt vid inspektion.

Fuktfläckar kan bero på olika saker, och kan vara ett tecken på en tidigare eller en pågående fuktskada.
