# Besiktningsprotokoll

Försäkringsbesiktning för Anticimex Säljarförsäkrat

| Fastighetsadress:<br>Studentvägen 85 | |

| Besiktningsdatum:<br>2026-07-24 | Protokollnummer:<br>69801422 |

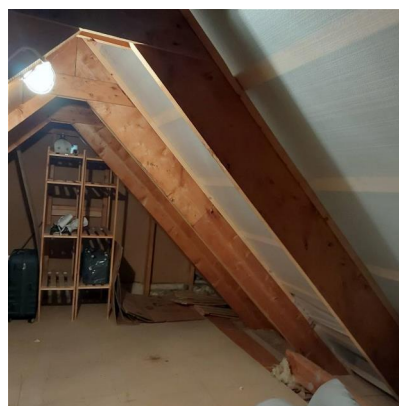
Vid kontroll av vinden uppmättes fuktvärden under kritisk fuktnivå för mikrobiell tillväxt och en normal lukt upplevdes.

Fuktkvoten i underlagstak/takbjälkar uppmättes till 8 %.

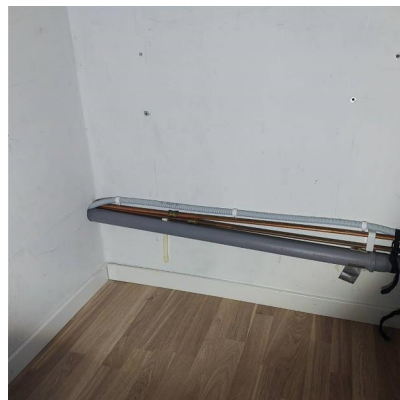
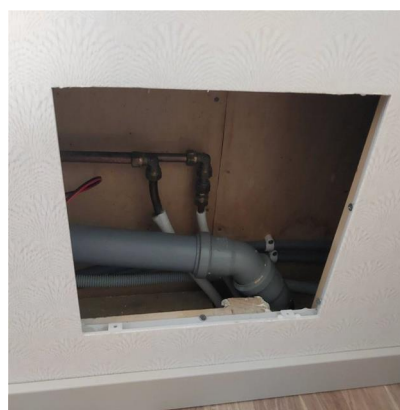
Utbyggd innervägg finns i allrummet med inbyggda vatteninstallationer från köket. Ledningar går även under trappan (synliga)

Detta ökar risk för fuktskador om läckage skulle uppstå med följdskador i omkringliggande konstruktioner.

Viktigt att hålla uppsikt kring installation och montera t ex ett vattenalarm eller likande.

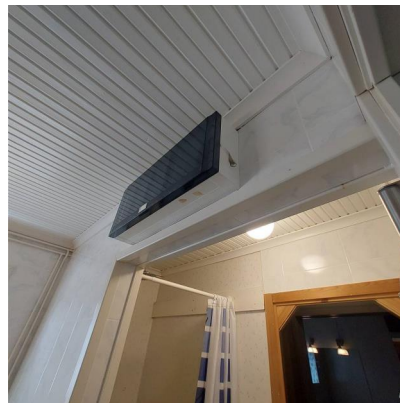
- Elcentral är olämpligt placerad, har tänkt flytta den.

Elcentral är monterad mellan wc/duschutrymmet. Olämplig placering.

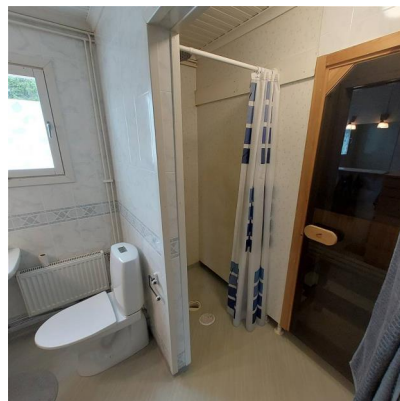
Våtutrymmet har äldre yt-/tätskikt.

- Otät skarv finns på golvmattan, är löpande tätade. Både i bastu och mellan dusch och wc rum.

Eftersom funktionen, som innebär att ytskiktet/tätskiktet ska vara vattentätt, kan vara nedsatt finns en ökad risk att vatten tränger igenom ytskiktet/tätskiktet med vattenskador i omkringliggande konstruktioner som följd.

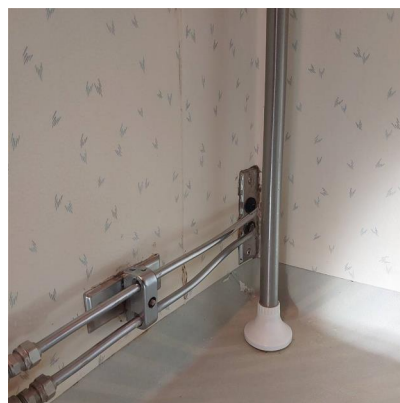
Rör genomföring finns i vägg i duschzon.

Rör genomföringar i väggen medför en ökad risk för att vatten tränger in i omkringliggande konstruktioner och orsakar fuktskador.

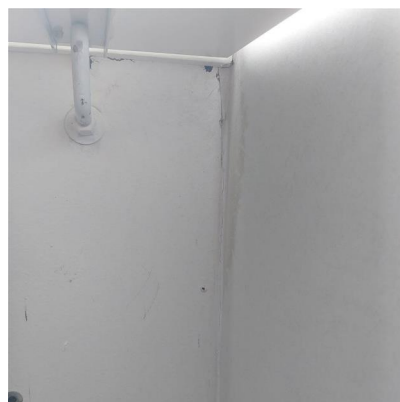
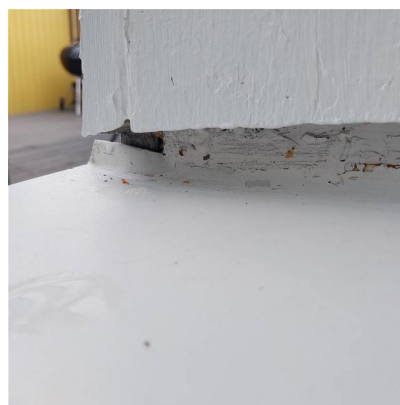
I ett sovrum på entréplan hittades en lokal fuktskada under fönster pga. otäta fönsterbleck. Rekommenderar att man tätar fönsterbleck, öppnar upp kring skadat område, byter ut om följdskador finns och åtgärdar med nytt material. Kontakt med snickare vid osäkerhet.

Lokal skada finns under fönster. Fuktfläck på tapeten och deformation på väggskivan. Förhöjda fuktindikationer uppmättes under fönster.

Otät fönsterbleck finns utanför.

Kontakt med snickare rekommenderas för att kontrollera omfattning och åtgärdsförslag.
