# Besiktningsprotokoll

Försäkringsbesiktning för Anticimex Säljarförsäkrat

| Fastighetsadress:<br>Järpgränd 10 | |

| Besiktningsdatum:<br>2025-10-10 | Protokollnummer:<br>69303757 |

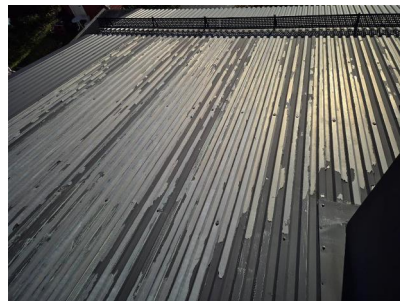
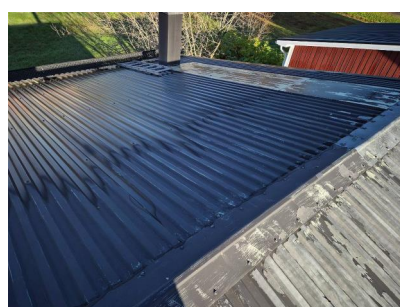
Plåttaket är något äldre men underhållet.  
Färgsläpp finns.

När man byggde till takutsprång togs samtliga klockspikar bort och ersattes med farmarskruv.

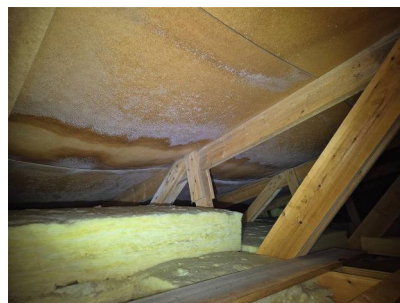
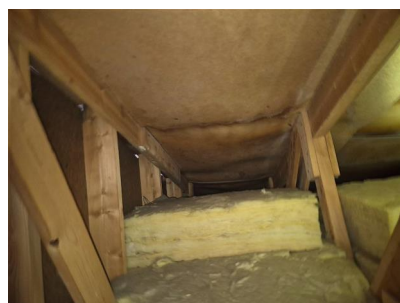
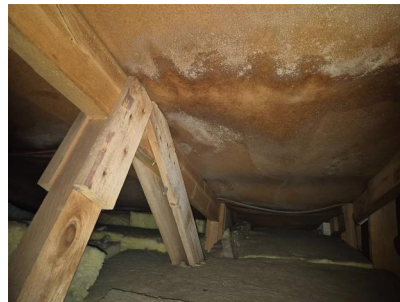
Underlagstaket består av träfiberskivor.  
- Missfärgningar förekommer.  
- Skivorna är vända åt fel håll.  
- Vinden är tilläggsisolerad.

Noterade brister kan vara kopplade till bristfällig ventilation i bostaden. Nuvarande fastighetsägare upplyser om att dom fanns när man köpte huset. Därefter har man förbättra ventilationen i bostaden med tilluftsventiler i sovrum och ny våtrumsfläkt i badrum.

Vid kontroll av vinden uppmättes fuktvärden under kritisk fuktnivå för mikrobiell tillväxt och en normal lukt upplevdes.

Fuktkvoten i takstolar uppmättes vid besiktningstillfället stickprovsvis till 13-15%

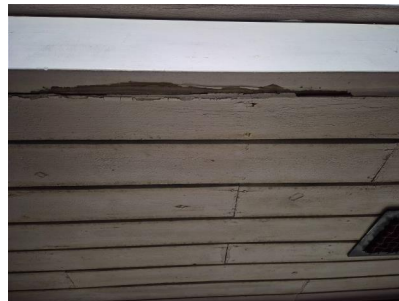
Balkongens undersida är i behov av målning/underhåll.

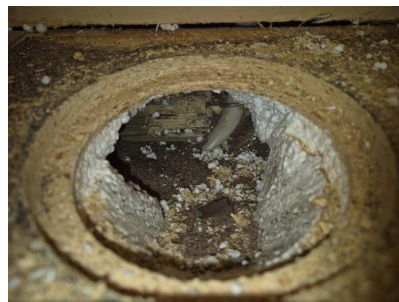
Vid kontroll av golvkonstruktion uppmättes fuktvärden under kritisk nivå för mikrobiell tillväxt och normal lukt upplevdes.

Grundläggningen består av en betongplatta på mark utan underliggande isolering och med ett flytande golvspånskiva på en cellplastisolering.

Provhål i golv mot innervägg i kök under spis:

- FK uppmättes till 10% i innerväggssyll.
- RF uppmättes till 50% vid +18 grader.

Mät punkt via öppning i vägg i entréhall:

- RF uppmättes till 42% vid 21.5

Flytande golvkonstruktion och eventuella väggsyllar riskerar att drabbas av fuktskador på grund av naturlig fuktpåverkan om fuktskyddet är bristfälligt utfört alternativt saknas. Fuktvandring kan ske från marken genom betongen till organiskt material genom så kallad kapillärsugning och diffusion, vilket kan leda till skador med lukt av mikrobiell karaktär. Om väggsyllarna är tryckimpregnerade kan även en kemisk lukt förekomma.

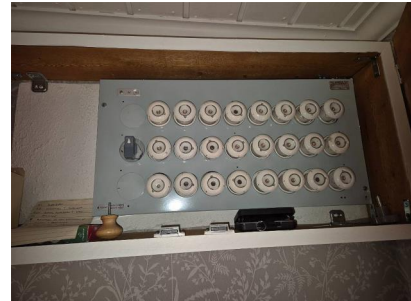
Gruppförteckning finns.  
Jordfelsbrytare finns ej.

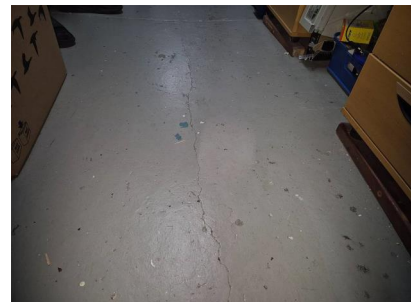
Vanligt åldersrelaterat slitage på golv och väggar.  
- Stötskador finns på garagedörrar.  
- Spricka finns i betonggolv.

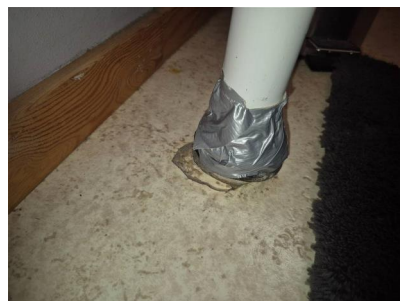
Golvet i utrymmet är inte fuktsäkrat mot väggar och tröskel. Otätheter finns i golvplastmattan vid avlopp till handfat.

Bristfälligt tätskikt på golvet ökar risken att vatten rinner in i angränsande konstruktioner och rum vilket i sin tur kan leda till fuktrelaterade skador.

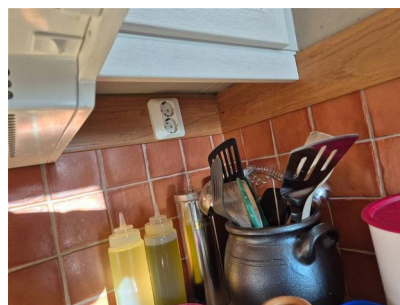
Vid stickprovskontroll av jordade eluttag noterades felkoppling.

Kontakta en elektriker för kontroll och åtgärd.

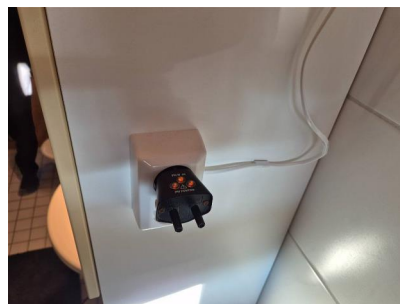
Vid stickprovskontroll av jordade eluttag noterades felkoppling.

Kontakta en elektriker för kontroll och åtgärd.
