Besiktningssprotokoll

Försäkringsbesiktning för Anticimex Säljarsförsäkrat

Fastighetsbeteckning: Björskkatan 1:149	
Fastighetsadress: Stormvägen 217	
Postnummer: 976 34	Ort: Luleå

Besiktningdatum: 2024-11-26	Protokollnummer: 68664993
Temperatur: +2 °C	Väderlek: Mulet
Tekniker: Joel Esberg	
E-post: joel.esberg@Anticimex.se	
Kontor: Piteå	
Närvarande: Ingen närvarande

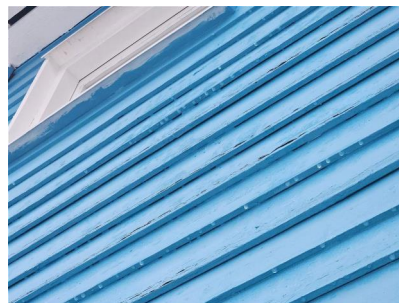
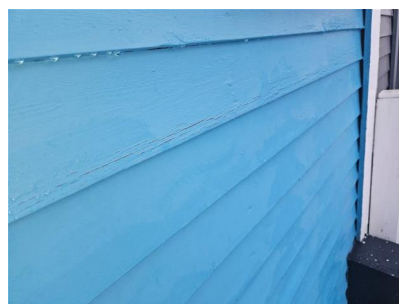
Färgsläpp och torrsprickor förekommer på fasadbrädor.

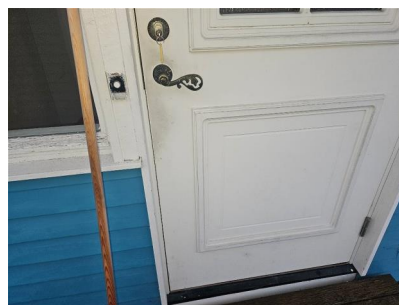
Slitage på ytterdörr.

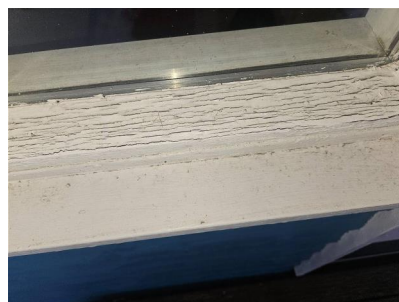
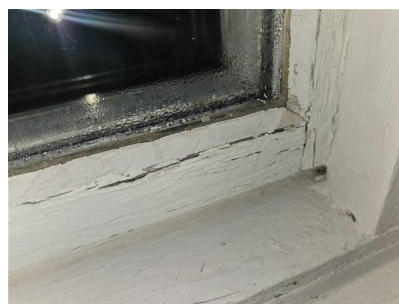
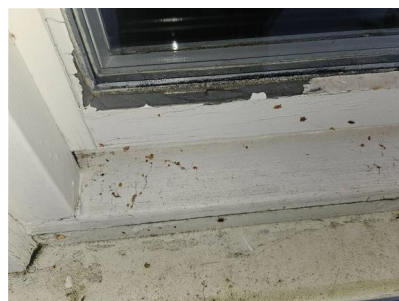
Målning och underhållsbehov på fönster.

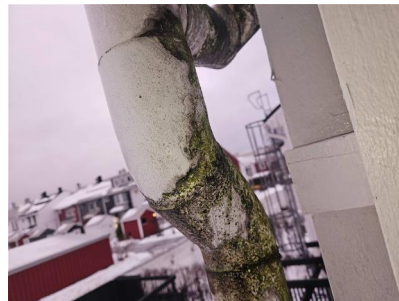
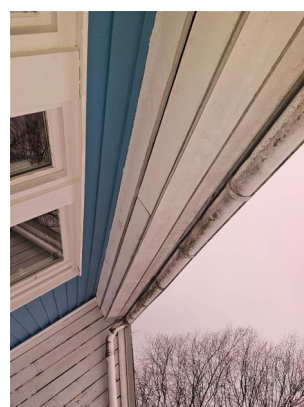
Mospåväxt på stuprör och hängrännor av plast.

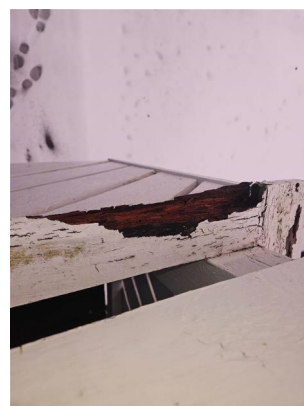
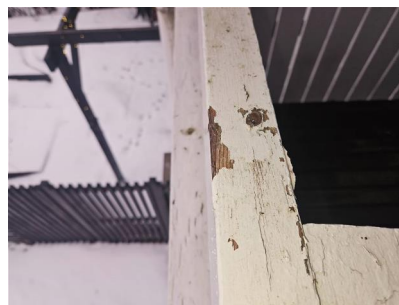
- Rötskador på balkongräcken.
- Färgsläpp på balkongräcken.

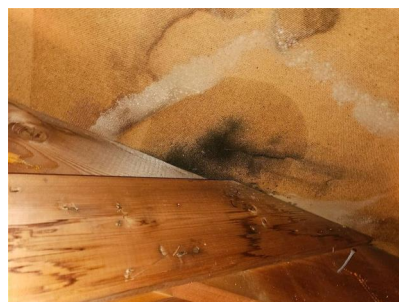
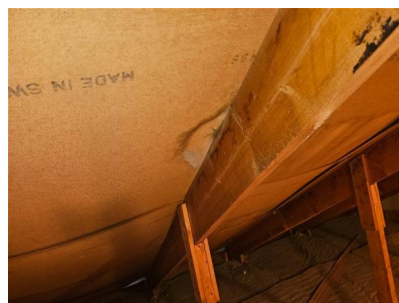
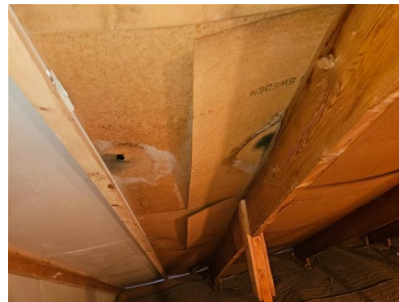
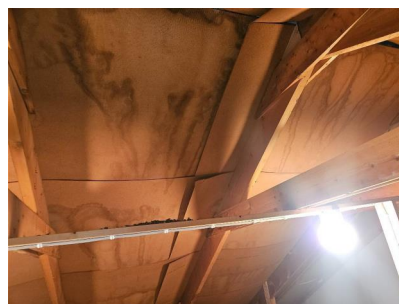
Vid besiktning av vinden noterades fuktfläckar på underlagstaket, på enstaka av dessa uppmättes något förhöjda fuktvärden.

Underlagstaket har fuktfläckar, rinnspår på takstolar.

Förhöjda fuktvärden på enstaka av dessa.

Fuktfläckar kan bero på olika saker, och kan vara ett tecken på en tidigare eller ett pågående läckage.

Vi rekommenderar takläggare för att bedöma orsak och omfattning.

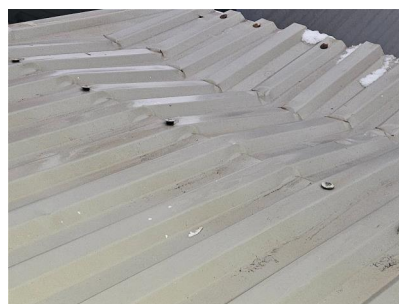
- Större buckla i taket.
- Uppstickande spikar.

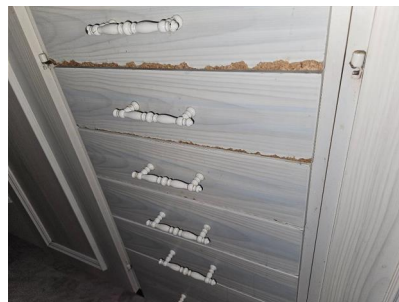
Slitage på köksinredning.

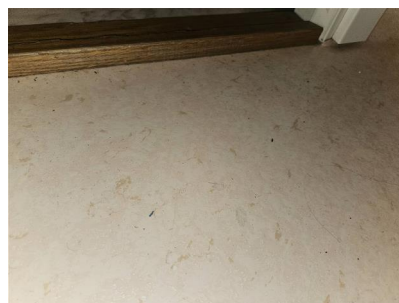
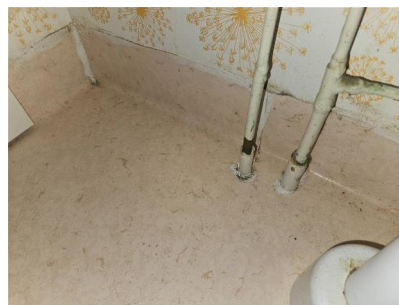
-Golvmattan saknar uppvik mot tröskel.
-Reparerade svets skarvar.

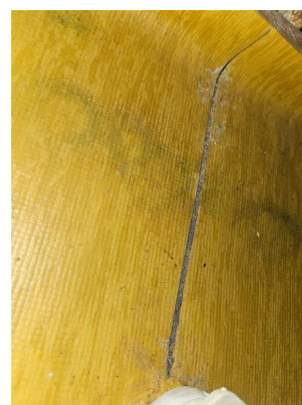
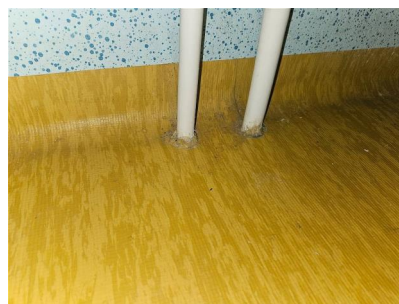
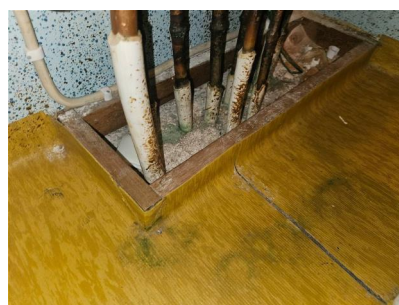
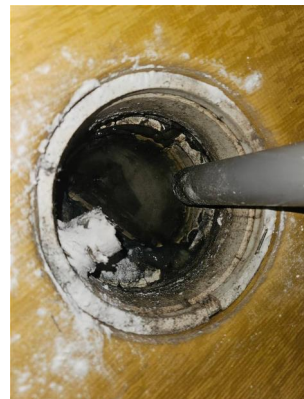
- ⚠ Våtutrymmet har äldre yt-/tätskikt.

Eftersom funktionen, som innebär att ytskiktet/tätskiktet ska vara vattentätt, kan vara nedsatt finns en ökad risk att vatten tränger igenom ytskiktet/tätskiktet med vattenskador i omkringliggande konstruktioner som följd.

-Golvbeklädnaden är otät i skarvar.

Den öppna skarven på golvbeklädnaden medför att vatten kan tränga ner i underliggande konstruktioner med fuktskador som följd. Detta kan i sin tur leda till mikrobiella skador (angrepp av mikroorganismer).

-Rör genomföring finns i golvet.

Rör genomföringar i golvet medför en ökad risk för att vatten tränger ner i omkringliggande konstruktioner och orsakar fuktskador. Vid uppbyggnaden av utrymmet var detta tillåtet och utförandet anses därför vara fackmässigt utfört. I dagens branschregler är detta inte längre tillåtet.

-Förhöjningsring finns i golvbrunnen.

Förhöjningsringen i golvbrunnen är en riskkonstruktion eftersom det ofta förekommer otätheter mellan förhöjningsringen och brunnen. Detta kan i sin tur leda till fuktskador i omkringliggande konstruktioner.

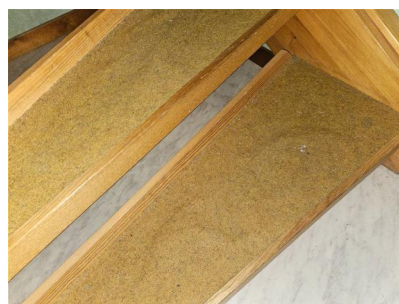
- ✎ Mattsläpp på trappsteg.

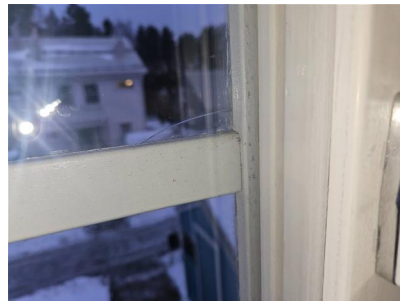
Spricka i fönster.

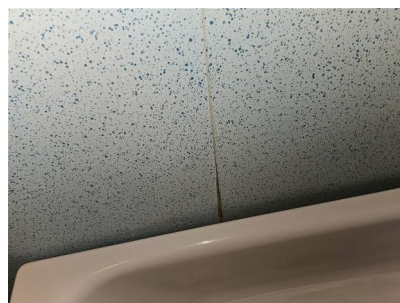
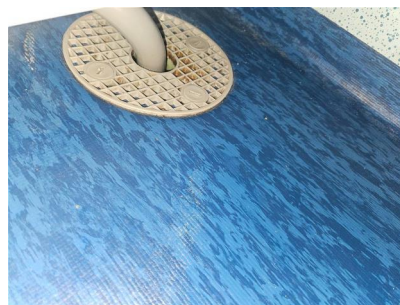
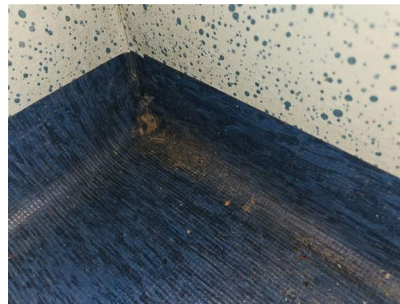
Våtutrymmet har äldre yt-/tätskikt på golv och väggar.

Eftersom funktionen, som innebär att ytskiktet/tätskiktet ska vara vattentätt, kan vara nedsatt finns en ökad risk att vatten tränger igenom ytskiktet/tätskiktet med vattenskador i omkringliggande konstruktioner som följd.

-Mattsläpp förekommer på golvet.

-Väggbeklädnaden är otät i skarvar.

Den öppna skarven på väggbeklädnaden medför att vatten kan tränga ner i bakomliggande konstruktioner med fuktskador som följd. Detta kan i sin tur leda till mikrobiella skador (angrepp av mikroorganismer).

-Golvbrunnen är placerad för nära vägg.

Det finns risk att tätskiktet inte har kunnat anslutas på rätt sätt, vilket kan leda till fuktskador.

-Äldre typ av golvbrunn där golvbrunnssilen fungerar som klämring.

-Spruckna fogar i golvmattan.

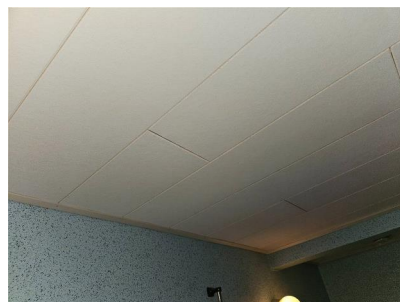
Missfärgningar av kondens på innertak.

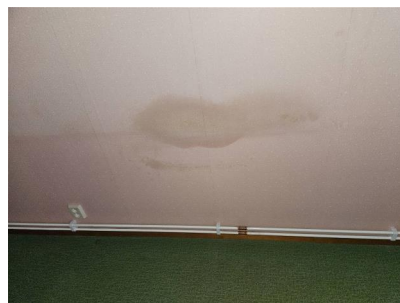
Missfärgningar på innerväggar. (Inga förhöjda fuktindikationer)
