ÖB-24373

## Utlåtande över ÖVERLÅTELSEBESIKTNING

Piteå Djupviken 95:1  
Ringgatan 6  
941 64 Piteå

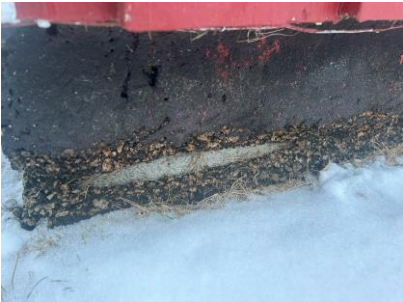
| Grundmur/hussockel: | <div>Lokala skador på korkisolering (bild)</div> <div></div> |

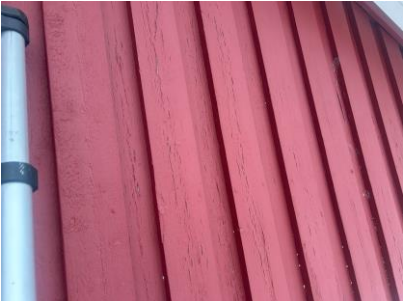
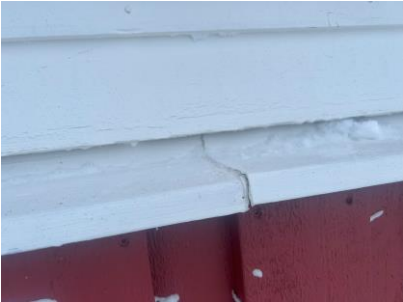
| Fasad: | <div>Nederkant på delar av fasadpanelen på sydöstra gavel och sydvästra sidan av huset har inte kunnat besiktigas på grund av snö</div> <div>Färgsläpp på äldre fasadbrädor samt midjebrädor på sydöstra gavel på ekonomidel (bild 1)</div> <div>Färgsläpp på fasadbrädor på sydöstra gavelspets samt delar av fasadbrädor på sydvästra sidan och nordvästra gavel på huvudbyggnaden</div> <div>Färgsläpp på knutbrädor i östra ytterhörn på huvudbyggnaden</div> <div>Otät plåtskarv samt uppböjd midjeplåt på gavel till ekonomidel (bild 2)</div> <div></div> |

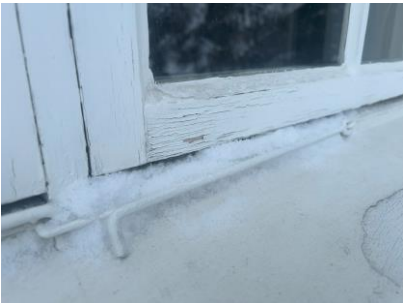
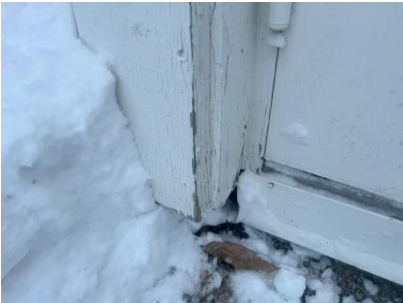
| Fönster och dörrar: | <p>Färgsläpp på fönsterkarmar och fönsterbågar på sydvästra sidan samt på sydöstra gavel till lekrum 1007 (bild 1)</p> <p>Färgsläpp på luckor till fönster och altandörr på sydvästra sidan</p> <p>Färgsläpp på dörrfoder till sovrum (bild 2)</p> <p>Färgsläpp på ytterdörrar till sovrum och hall/kapprum</p> <p>Dörrfoder till förråd 1005 är inte täckmålade</p> <p>Tröskelbleck finns inte till ytterdörr mot förråd 1005</p> <div></div> |

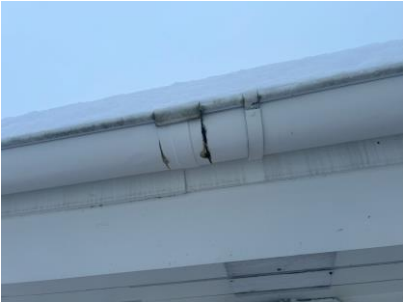
| Hängrännor och stuprör: | <p>Svackor i hängrännor på huvudbyggnadens sydvästra sida samt ekonomidelens nordöstra sida</p> <p>Läckagespår i hängränneskarv på ekonomidelens nordöstra sida (bild)</p> <p>Stuprör avslutas intill huset; marklednings- eller förlängningsrör finns inte</p> |

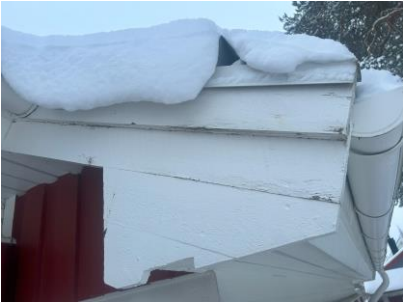
| Yttertaket: | <p>Yttertaket har inte kunnat besiktigas på grund av snö</p> <p>Yttertaket är äldre</p> <p>Se <b>riskanalys 3.1</b></p> <p>Färgsläpp på vindskivor på ekonomidelen mot sydvästra sidan (bild)</p> |

På äldre plåttak finns risk att vatten kan läcka in via otäta plåtskarvar, genomföringar eller spikinfästningar. Detta kan leda till fukt- och mögelskador i underliggande konstruktion. Om yttertaget är äldre är det viktigt med en kontinuerlig översyn av yttertaget. Kontrollera eventuella läckage på vinden efter snösmältning eller nederbörd. Uppstickande spikar tätas och spikas ner alternativt byts ut till längre plåtskruv.

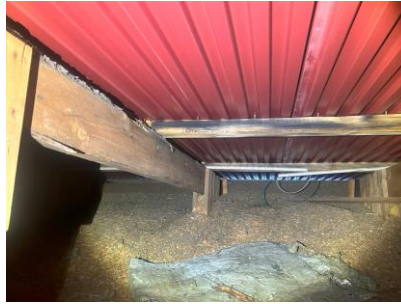
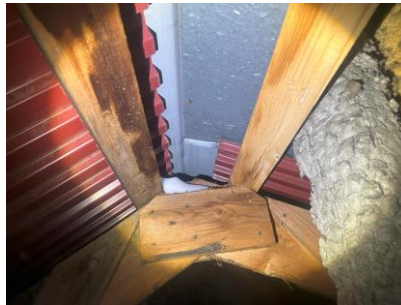
| Vind: | <p>Underlagstak/kondensskydd finns inte (bild 1)<br/>Se <b>riskanalys 3.2</b></p> <p>Indrivande snö på ovansidan av takstol vid ventilationsgenomföring samt på ett ställe motnock på ekonomidelen (bild 2)</p> <p>Indrivande snö längs vägganslutning mellan huvudbyggnad och ekonomidel</p> <p>Missfärgningar/fuktspår på enstaka bärläbter (bild 1)</p> <p>Fuktkvot uppmättes stickprovsmässigt till 11–12% i takstolar och underlagstak.</p> <p><b>Information:</b><br/>För trämaterial uppstår risk för påväxt av mögel och bakterier vid 17% fuktkvot.</p> |

Underlagstakets funktion är att skydda underliggande konstruktion från vatten via eventuella otätheter på yttertaget eller kondens mot plåttakets undersida.

Då ett underlagstak inte finns under taktäckningen medför det ökad risk för fukt- och mögelskada i underliggande konstruktion på grund av kondensdropp eller läckage genom yttertaget.

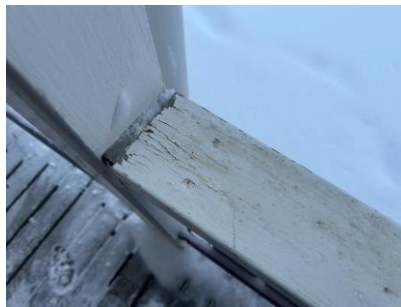
Entrébro:

Färgsläpp på överliggare och stolpar (bild)

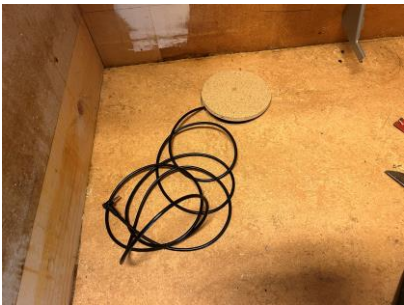
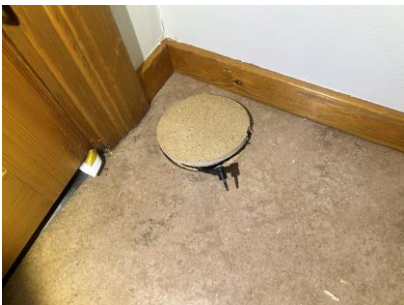
Mätning 1: Ø105 mm provhål i golv under spisen i kök (bild 1)

- Relativ fuktighet mot betongplattan uppmättes till 40% vid 17,7 grader
- Fuktkvot i träregel uppmättes till 10%

Mätning 2: Ø105 mm provhål i golv mot hjärtvägg i lekrum 1010 (bild 2)

- Relativ fuktighet mot betongplattan uppmättes till 54% vid 15,2 grader
- Fuktkvot i ingjuten golvregel uppmättes till 14%

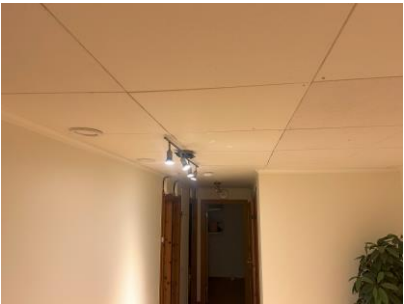
Hall/kapprum (1001):

Nedhängningar på takplattor (bild)

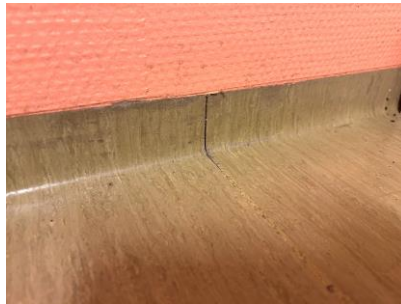
Tvättstuga (1003):

Mattsvets mot yttervägg har gått isär (bild)

Tätskikten/plastmattorna är äldre och har passerat sin tekniska livslängd. Då tätskikt blir äldre försämras dess egenskaper. Otätheter kan uppstå som en följd av att tätskiktet krymper eller att skarvar släpper. Detta innebär förhöjd risk för en framtida vattenskada.

Den otäta mattsvetsen medför risk att vatten kan tränga in i bakomliggande konstruktioner. Det kan leda till fukt- och mögelskador.

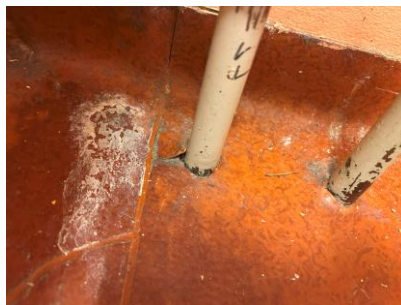
Otät mattanslutning runt rör genomföringar i golv (bild 1)

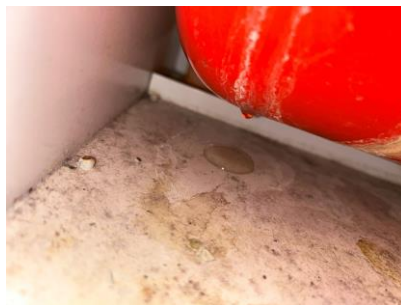
Vatten noterades på plåt under tryckkärlet samt på undersidan av tryckkärlet (bild 2)

Kontakta en rörmokare för kontroll och åtgärd av eventuellt läckage

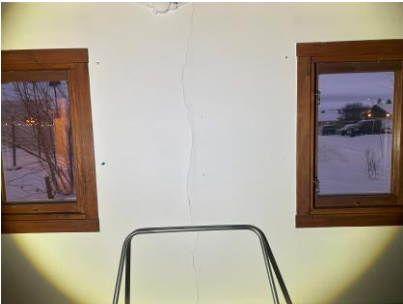
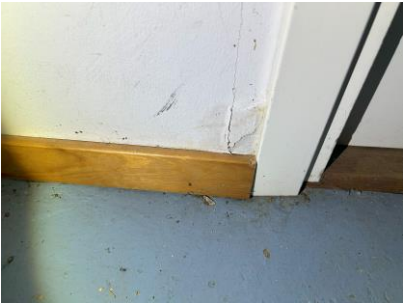
| Förråd (1005): | <p>Rörelsesprickor på väggskivor (bild 1)</p> <p>Golvbrunn finns, men den är igensatt med plåtlock och mjukfog</p> <p>Lokal missfärgning i nederkant av väggskiva på ena sidan om ytterdörren (bild 2)</p> |

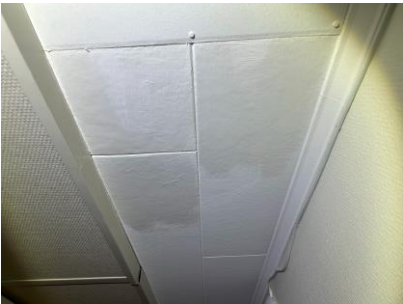
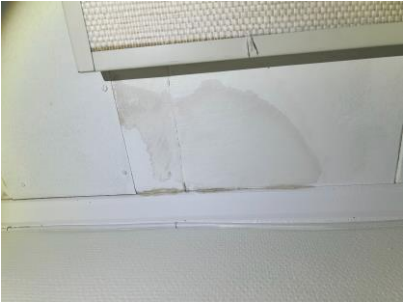
| Lekrum (1008): | <p>Övermålade fuktfläckar på innertak vid vägg mot kök (bild 1)</p> <p>Fuktfläckar på innertak vid vägg mot pannrum (bild 2)</p> <p><u>Kommentar:</u><br/>Fuktindikering mot fuktfläckarna har utförts utan förhöjda indikationer</p> |

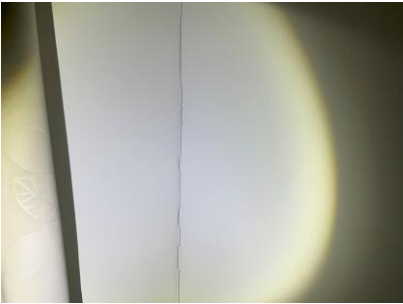
| Lekrum (1009): | <p>Dörrblad nöter mot övergångslist</p> <p>Rörelsespricka i skivskarv i hörn (bild)</p> |

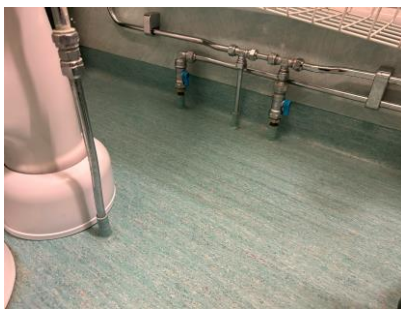
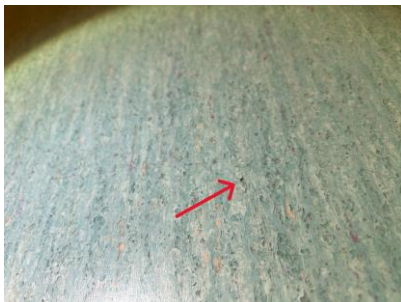
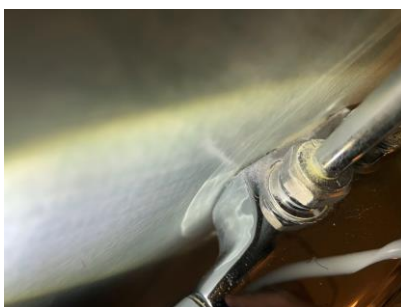
| Badrum/Wc (1012): | <p>Rör genomföringar finns i golv (bild 1)</p> <p><u>Kommentar:</u><br/>Enligt rådande branschregler får inga andra rör genomföringar än avlopp bryta golvets tätskikt. Detta beror på att otätheter kan uppstå vid genomföringarna, vilket kan orsaka vattenskada om vatten når genomföringarna. Är rören placerade utanför duschplatsen är risken för skada självfallet mindre.</p> <p>Flertalet tätade skruvhål finns i väggar i duschzon</p> <p>Lokal stötskada på golvmatta mot duschzon (bild 2)</p> <p>Blandarfäste sitter något löst och glipar mot väggen (bild 3)</p> <p>Skruvskallar och spackelkant är synliga genom golvmattan i duschzon</p> <p>Duschstång sitter löst samt att läckage noterades i koppling mellan blandare och slang till duschmunstycke; lokal missfärgning noterades på golvmattan under blandaren</p> <p>Plan golvyta utanför duschzon</p> <p>Våtrumströskel och tätskiktssuppvik finns inte</p> |

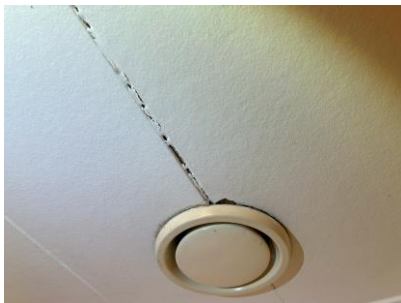
Toalett (1013):

Nedhängning och lokal missfärgning på innertaksskivor runt ventilationsdon (bild)
