## Försäkringsbesiktning

### Byggnadsbeskrivning Bostadsbyggnad

69896162

## Besiktningsutlåtande

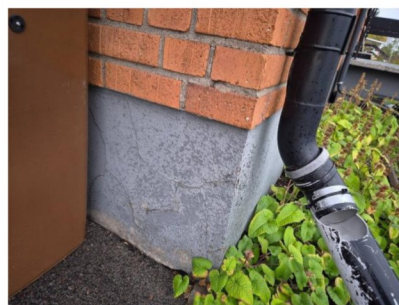
Sprickor finns i sockel.

Dessa bedöms inte ha lett till bakomliggande skador.

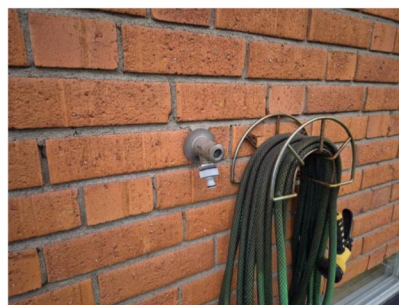
Vattenutkastaren är inte frostsäker.

När vattenutkastaren inte är frostsäker ökar risken för att den ska frysa sönder och orsaka vattenskada.

Byt till självdränerande vattenutkastare vilket innebär att den är frostsäker.

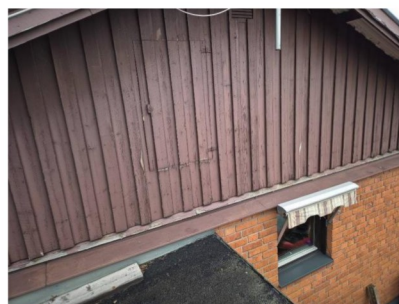
Träpanel på gavelspetsar är i behov av målning/underhåll.

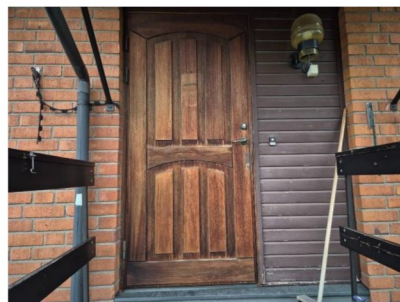
Ytterdörr är i behov av underhåll.

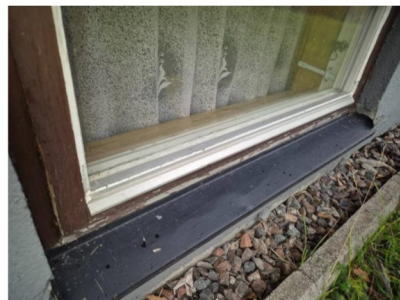
Färgsläpp finns främst på källarfönster.

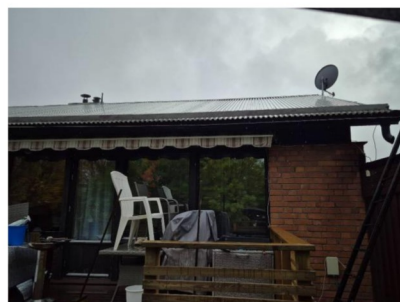
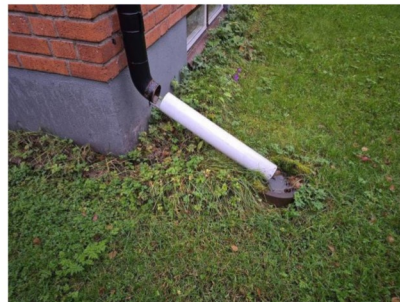
Hängrännor har lågpunkter.

Stuprör är ej anslutna till markledningar.

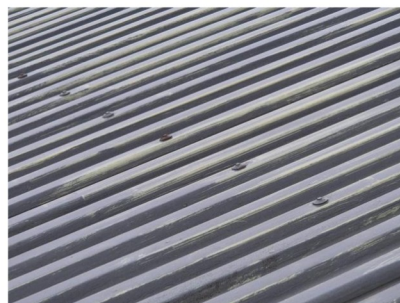
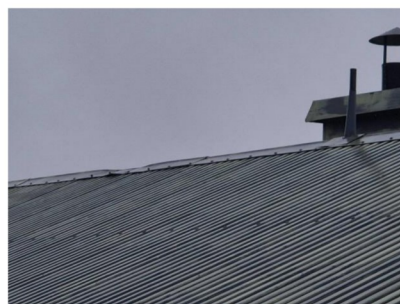
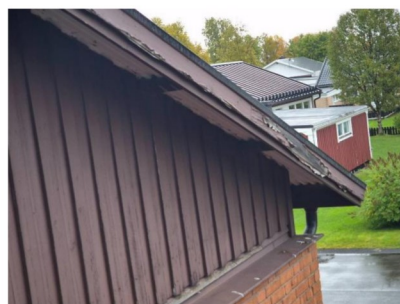
Yttertaket är ett äldre spikat plåttak.

- Uppträngda spikar förekommer.
- Vindskivor har underhållsbehov.
- Nockplåt har bucklor.

Takplåt, plåtdetaljer och underlagstak har enligt vår bedömning en begränsad livslängd. Eftersom husets taktäckning är äldre har det ett minskat motstånd mot vatteninträngning. Detta i sin tur kan leda till fuktskador på träläkt och vidare ner i underliggande konstruktioner.

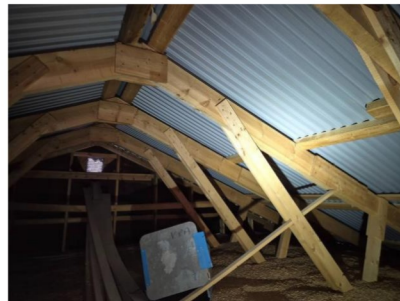
Underlagstak/kondensskydd saknas.  
Missfärgningar förekommer på läkt.

Kondensvatten kan droppa ned och absorberas i isoleringens översta skikt och torkar då oftast utan att det leder till någon skada. Eftersom ett kondensskydd även leder bort vatten från smärre läckage, vid spikhål, skarvar och dylikt, ställs större krav på yttertaketets täthet om kondensskydd saknas. När kondensskydd saknas finns en ökad risk för fuktskador i de omkringliggande konstruktionerna.

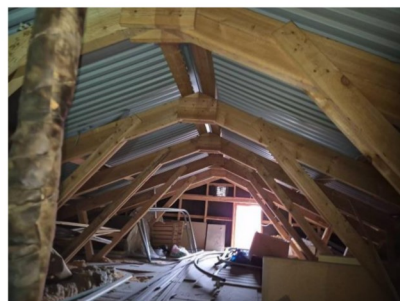
Vid kontroll av vinden uppmättes fuktvärden under kritisk fuktnivå för mikrobiell tillväxt och en normal lukt upplevdes.

Det finns risk för mikrobiell tillväxt om den relativa fuktigheten (RF) i den omgivande luften är över 75 %. I furuvirke motsvarar det en fuktkvot (FK) på 17 %.

Fuktkvoten i takstolar&läkt uppmättes vid besiktningstillfället stickprovvis till 12-13%.

Detta värde varierar dock under året beroende på årstid och utomhusklimat.

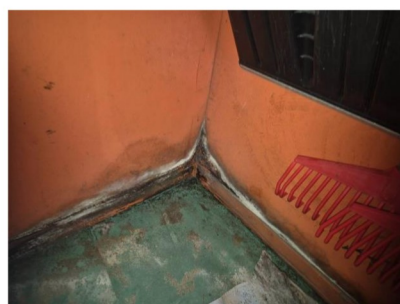
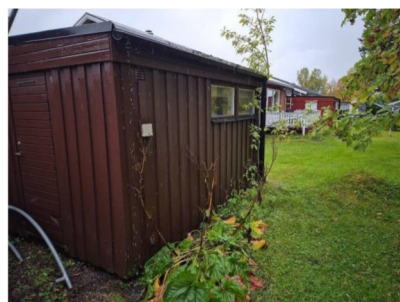
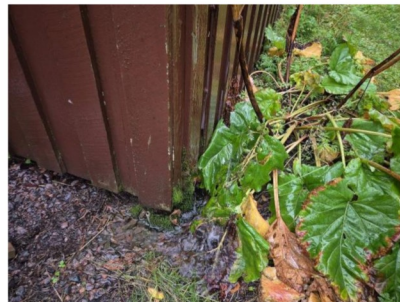
Väggen har fuktfläckar och missfärgningar.  
Förhöjda fuktvärden uppmättes, väggen är fuktskadad.

Hängränna utanför svämmar över och vatten rinner rakt på träpanelen.

Vi rekommenderar kontakt med snickare/byggare för vidare bedömning och åtgärd.

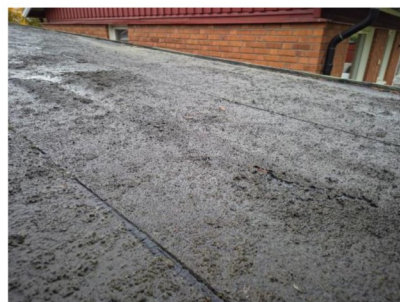
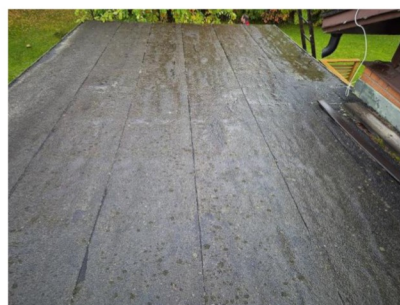
Takpappen har blåsor och sprickor samt släpp.

Blåsor och sprickor på takpappen innebär att fuktskyddet har nedsatt funktion, vilket kan leda till fuktskador i underliggande konstruktioner.

Vi rekommenderar att du kontaktar en takläggare för en fördjupad undersökning för att bedöma orsak och omfattning.

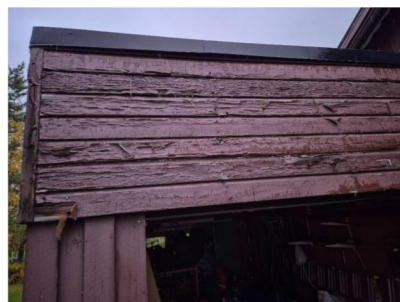
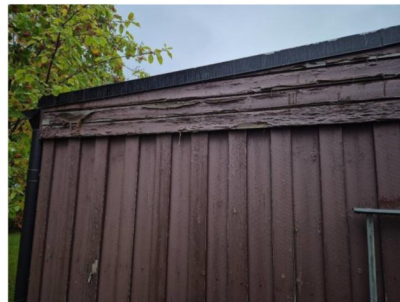
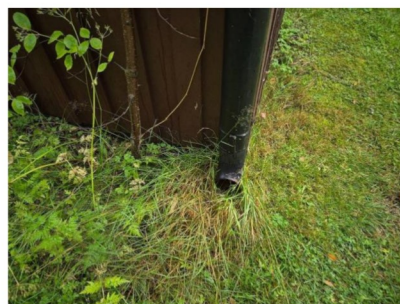
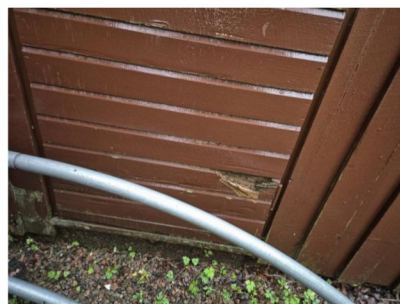
Panelbrädor på taksarg och fasad är rötskadade och färgsläpp förekommer.

Stuprör är inte anslutna till markledning.

Sprickor finns i betongplattan.

Dörr har rötskador.

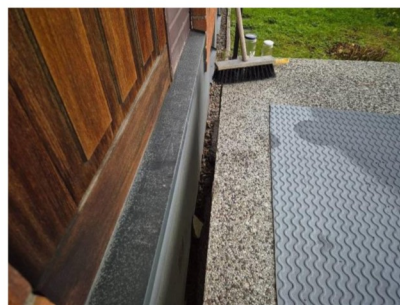
Bron står inte mot grunden.

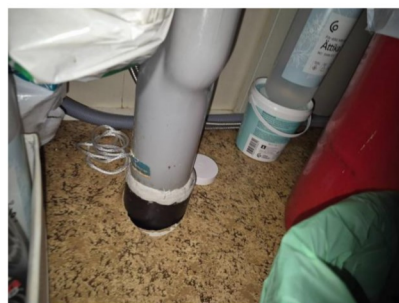
Fuktskydd finns inte i diskbänksskåp, dock finns ett fuktalarm installerat.  
Fuktskydd finns inte under kyl/frys. För att upptäcka läckage i tid,  
installera gärna fuktskydd.

Stötskador finns på kakel.

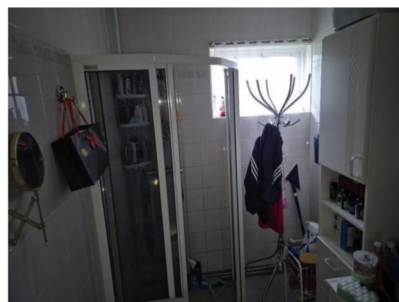
Våtrum med åldersrelaterade brister.

- Klämringen i golvbrunn är lös.
- Dusch är placerad nära ett fönster.
- Missfärgningar förekommer mellan kakelfogar.

Dessa brister kan medföra ökad risk för fuktrelaterade skador.

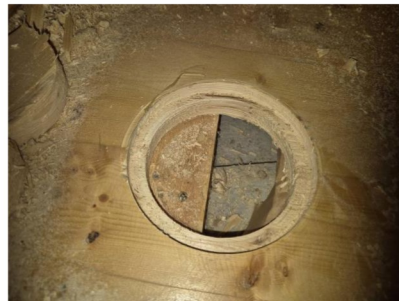
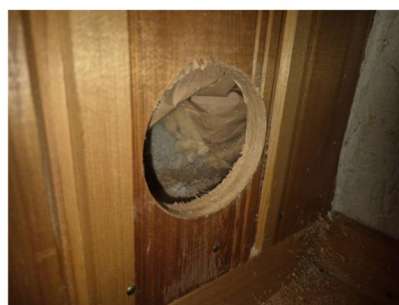
Vid kontroll av golv- och väggkonstruktion i gillestuga uppmättes fuktvärden över kritisk nivå för mikrobiell tillväxt och mikrobiell lukt upplevdes.

Källargrundmurar med påreglade isolerade ytterväggar. Uppreglade isolerade golv på betongplatta. Denna konstruktion får ofta skador på grund av naturlig fuktvandring.

Det finns risk för mikrobiell tillväxt om den relativa fuktigheten (RF) i den omgivande luften är över 75 %. I furuvirke motsvarar det en fuktkvot (FK) på 17 %.

Provhål 1 i golv mot yttervägg under trapp:

- FK i träregel uppmättes till 20%
- RF uppmättes till 79% vid +14.5 grader.

Provhål 2 i vägg mot ytterväggshörn i gillestuga:

- FK i träregel uppmättes till 21%.
- RF uppmättes till 93% vid +14 grader.

Vi rekommenderar en fördjupad undersökning för att bedöma orsak och omfattning. Det är viktigt att tänka på att denna rekommendation om fördjupad undersökning gäller hela uppreglade golvkonstruktionen och utreglade väggar.

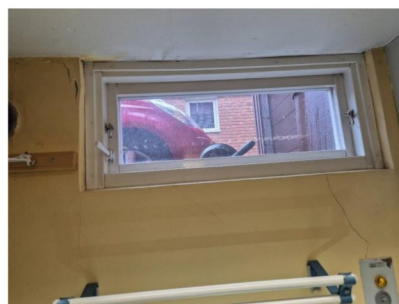
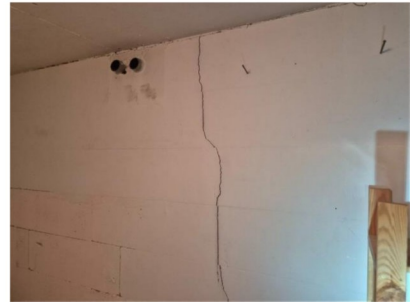
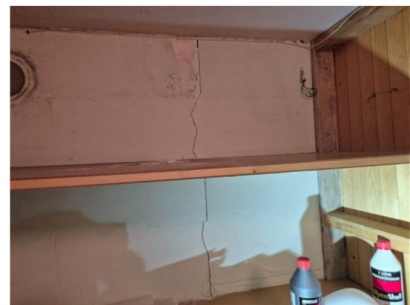
Utvändigt fuktskydd är från byggnadsåret.

Bakom utreglade väggar i gillestuga förekommer kalk&saltutfällningar.

Eftersom källarens utvändiga fuktskydd (dagvattensystem, dräneringssystem samt källarytterväggarnas utvändiga fuktskydd) är äldre än 20 år, vilket betraktas som dessa delars genomsnittliga tekniska livslängd, så kan systemet ha nedsatt funktion. Detta ökar risken för invändiga fuktskador i källaren.

Sprickor förekommer på källarväggar och betonggolv.

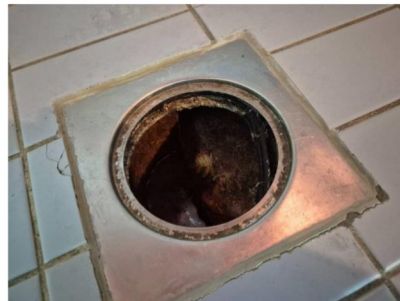
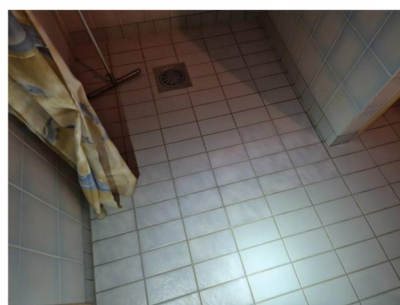
- Våtrum från byggnadsåret med åldersrelaterade brister.
- Rostangripen gjutjärnsbrunn med bristfällig tätskiktanslutning.
  - Klinkergolvet är delreparerat och ojämnt.
  - Golvbrunn finns ej i bastu.

Dessa brister kan medföra ökad risk för fuktrelaterade skador i omkringliggande konstruktioner.
