## Försäkringsbesiktning

1 1/2-plans hus från ca 1981 i förväntat skick för sin ålder.

### Byggnadsbeskrivning Bostadsbyggnad

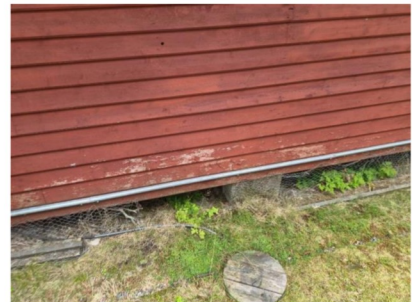
#### Utvändigt / Fasad

Delar av fasaden är i behov av målning och underhåll.

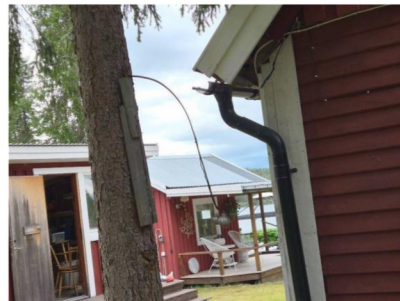
### Utvändigt / Hängrännor / Stuprör

Ändlock saknas på hängränna.

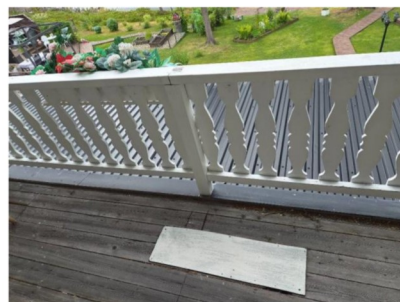
### Utvändigt / Balkong

Balkongen är i behov av underhåll.

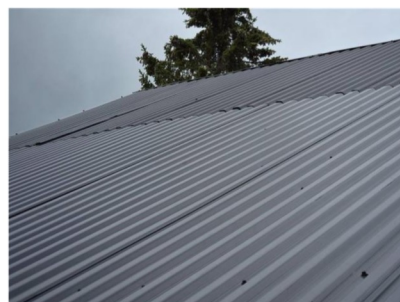
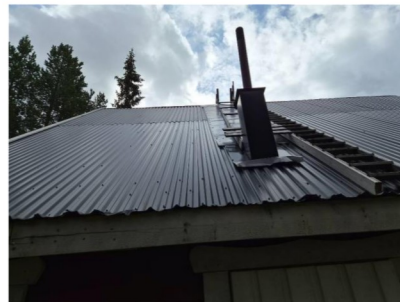
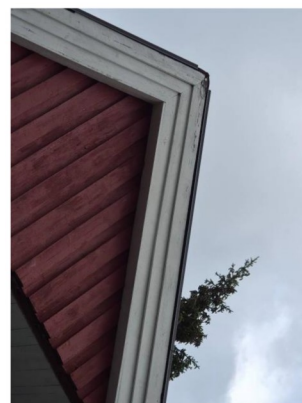
### Utvändigt / Tak

Vid besiktning av yttertaket noterades enstaka glipor mellan plåtar samt mindre deformation på takstos.

- Glipa mellan plåtar i skarv.
- Takstos har fått mindre deformationer.
- Vindskivor har behov av målning och underhåll.

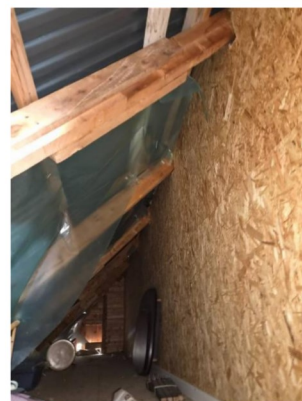
### Utvändigt / Sidovind

Vid kontroll av vinden uppmättes fuktvärden under kritisk fuktnivå för mikrobiell tillväxt och en normal lukt upplevdes.

Fuktkvoten i underlagstak/takbjälkar uppmättes vid besiktningstillfället till ca 7%.

-Delar av vind saknar kondensskydd.

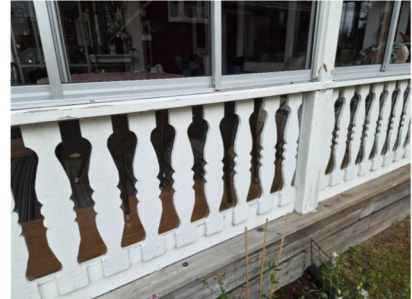
### Utvändigt / Uterum

Målning och underhållsbehov av räcken och trädetaljer.

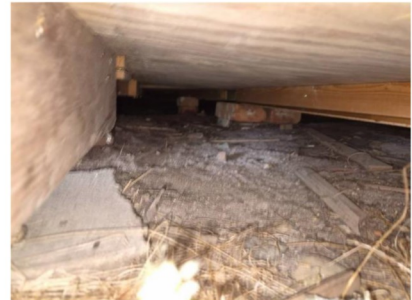
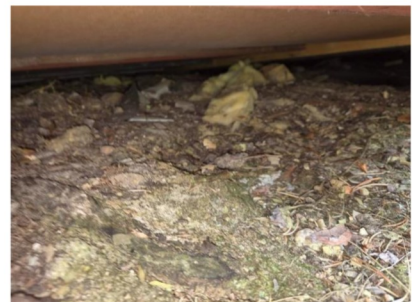
### Utvändigt / Plintgrund

Huset är grundlagt med en plintgrund, vid besiktning av vinden noterades att nivån mellan trossbotten och marken var låg i delar av grunden, samt att organiskt material fanns på markytan i delar av grunden.

- I delar av plintgrunden var trossbotten nära markytan.
- Organiskt material liggande på markytan i delar av plintgrunden.

Fuktkvoten på trossbotten uppmättes stickprovsvis till mellan 12-15%

För att undvika mikrobiell tillväxt bör inte fuktkvoten överstiga 17%

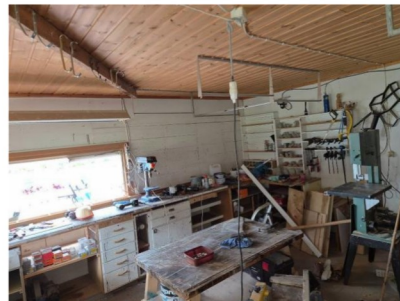
### Utvändigt / Fristående förråd/verkstad invändigt

Enklare med normalt verkstad/förråds slitage.

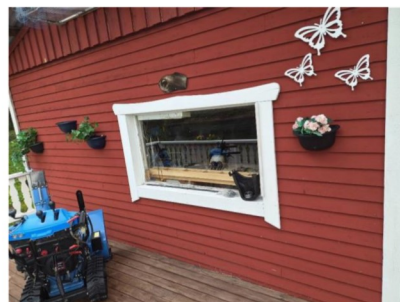
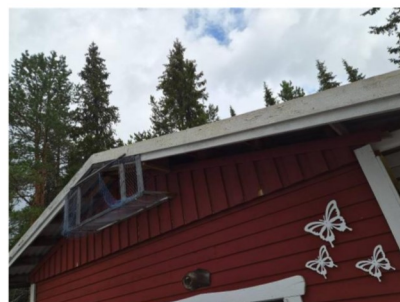
### Utvändigt / Förråd utvändigt

Målning och underhållsbehov på fasad, vindskivor och övriga trädetaljer.

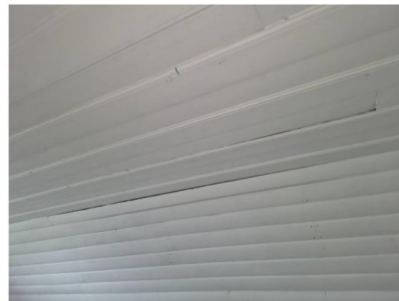
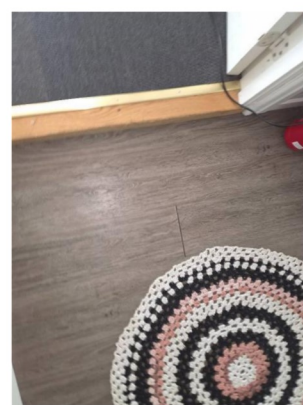
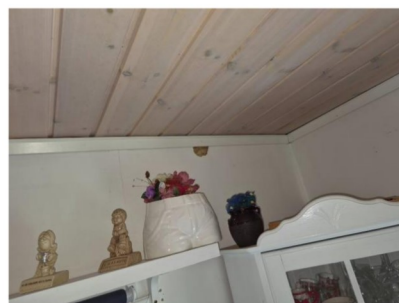
### Entréplan / Allmänt

I huset förekommer normalt slitage och mindre brisyer allmänt som:

- Slitage på golvbeklädnad, lister, trösklar och karmar.
- Glipor på innertak, golvbeklädnad.
- Enstaka hål i innerväggar.
- Golvknarr.

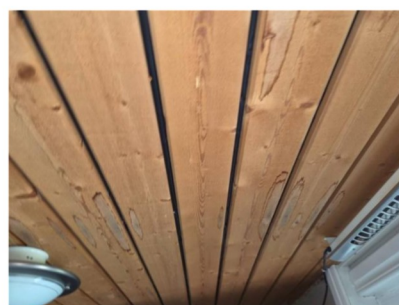
### Entréplan / Entréhall

Kondensfläckar på innertak(Inga förhöjda fuktvärden)

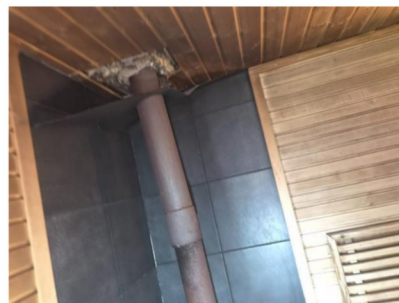
### Entréplan / Dusch/bastu

- Täckplåt har lossnat kring skorsten.
- Spruckna klinkerplattor kring kamin.

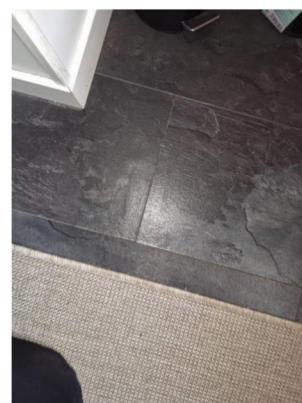
### Entréplan / Toalett

Ej fuktsäker golvbeklädnad.
