Försäkringsbesiktning

Byggnadsbeskrivning Bostadsbyggnad

Byggnadsår: 1992	Fönster: 3- glas isolerfönster
Ombyggnad/Tillbyggnad:	Ventilation: Självdug (S)
Hustyp, antal våningar: Villa, 1½-plan	Värmesystem: -Bergvärmepump med vattenburna radiatorer -2st konvektorelement -Kakelugn
Taktyp, takbeläggning: Sadeltak, plåt	Grundkonstruktion: Torpargrund med bjälklag av organiskt material
Stomme, material: Trä	Terrängförhållanden: Trädgårdstomt
Fasad: Stående träpanel	Garage: -Fristående garage på betongplatta -Sadeltak med taktäckning av plåt -Konvektorelement

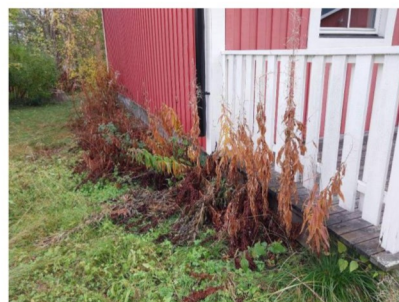
Växter finns i anslutning till byggnaden.

När det finns rabatter och växter nära byggnaden finns risk att fukt stannar kvar i väggarna. Detta kan i sin tur orsaka invändiga fuktskador. Växternas rötter kan också skada grundmuren och sätta dräneringsledningen ur funktion.

Marklutning mot huset förekommer.

Området närmast huset rekommenderas att vara fritt från växtlighet.

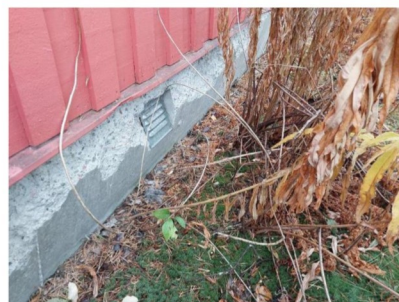
Sockel bågna/har rört sig. Skador förekommer i sockel. Se mer info på grund.

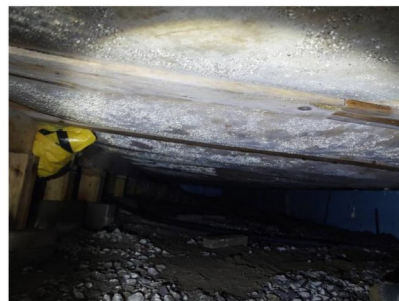
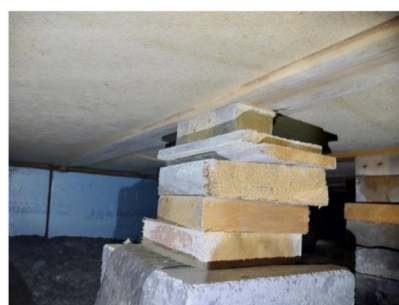
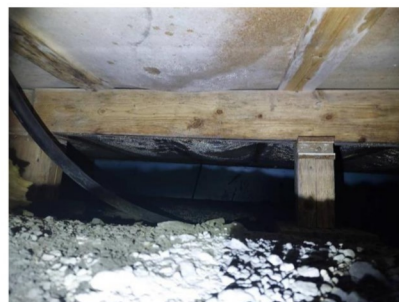
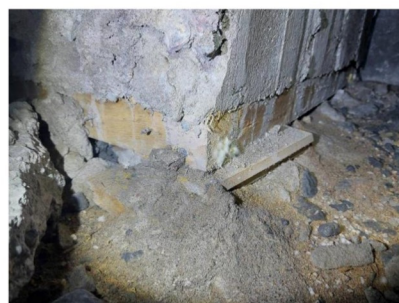
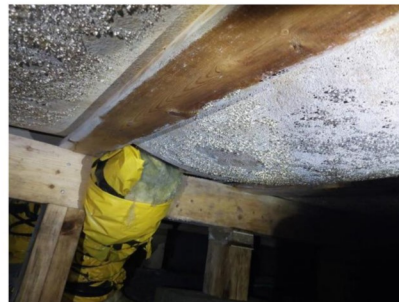
Vid kontroll av kryppgrunden uppmättes fuktvärden över kritisk nivå för mikrobiell tillväxt och mikrobiell/avvikande lukt upplevdes. Det finns risk för mikrobiell tillväxt om den relativa fuktigheten (RF) i den omgivande luften är över 75 %. I furuvirke motsvarar det en fuktkvot (FK) på 17 %.

Flertalet skador och brister i grunden, bland annat:

- Fuktkvoten i trossbotten och allt övrigt organiskt material uppmättes till >30%.
- Kondensdroppar förekommer på stora delar av trossbotten.
- Mikrobiell påväxt och rötsvampangrepp förekommer på trossbotten och övrigt organiskt material, så som uppallningsklossar.
- Mikrobiell och svampliknande lukt i grunden.
- Trossbottenskivor hänger ner.
- Balk i mitten av grunden lutar.
- Sockel/grundmur bågnar utvärdigt, främst på gavlar.
- Kondens/blöt isolering kring avloppsrör.
- Organiskt material/formvirke förekommer kring fundament under kakelugn.
- Organiskt material finns på marken.
- Marken är ej plastad.
- Cellplast monterad på grundmur.

Uteluftsventilerade kryppgrunder med bjälklag av organiskt material har ofta fuktskador på grund av naturlig fuktpåverkan.

Vi rekommenderar kontakt med utredningstekniker för en fördjupad undersökning för att bedöma orsak och omfattning.

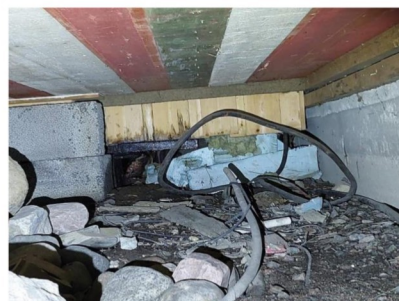
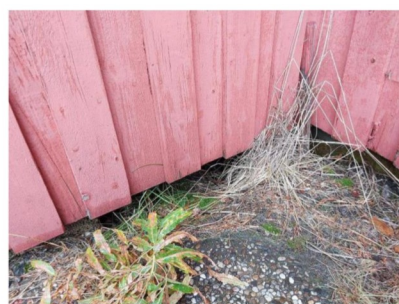
Grundläggningen under farstu gick endast att kontrollera från glipa.

- Missfärgningar förekommer på organiskt material/träfasad mot altan.
- Byggspill/organiskt material finns på marken.

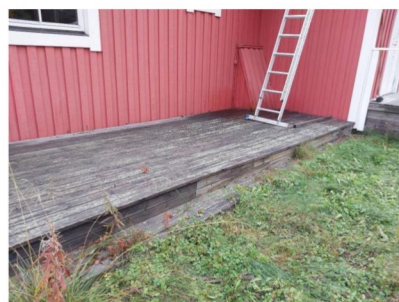
Enklare altan i behov av underhåll.

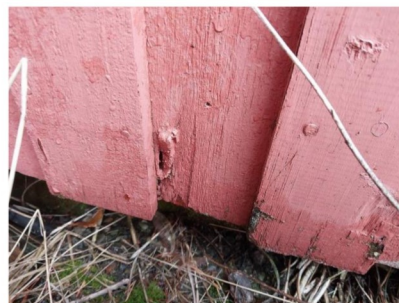
Mindre rötskador förekommer i fasadpanel.

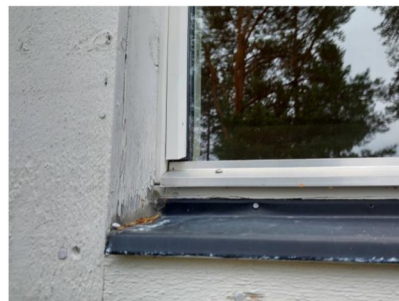
Isolerglas är äldre.

Befintliga fönster är äldre vilket betyder att tätningen mellan fönsterrutorna kan vara sämre. Detta kan leda till att missfärgning/imma kan uppstå mellan glasrutorna.

Fönster är i behov av målning/underhåll.

För att öka livslängden på fönster rekommenderas målning och underhåll.

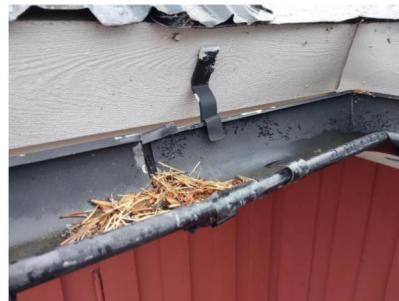
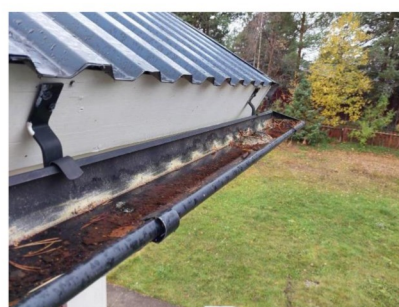
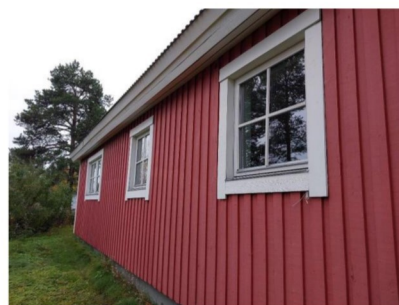
Brister noterades i takavvattning:

- Skarvar har släppt på flertalet ställen på hängrännor.
- Hängränna som lutar fel noterades.
- Hängränna och stuprör saknas på baksidan.
- Frostsprängningar noterades på stuprör.

Dessa brister innebär ökad fuktbelastning på fasad och sockel vilket kan leda till fuktrelaterade skador.

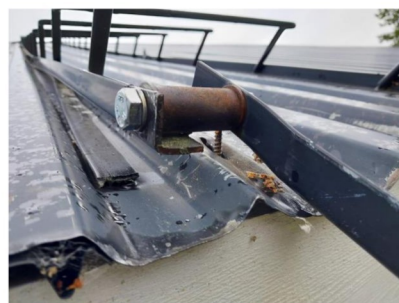
Brister noterades på yttertaket, så som:

- Fästen vid takfot har släppt vid takfot på takstege. Otätheter förekommer.
- Tak sticker ej ut mycket över takfot.
- Taktotsplåt finns ej

Dessa brister innebär ökad risk för fuktskador i underliggande konstruktioner.

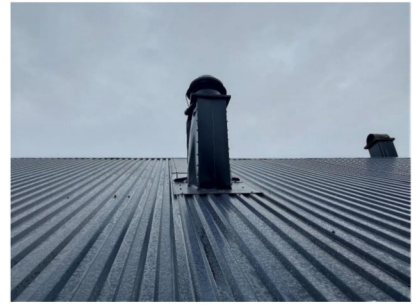
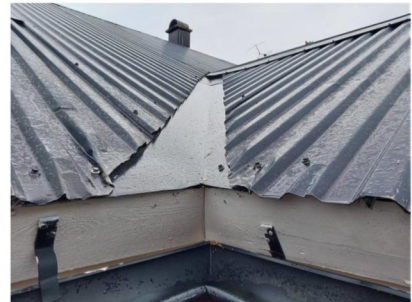
- Stos på framsidan har blivit tilltryckt.
- Bucklor finns på plåt kring rännal.

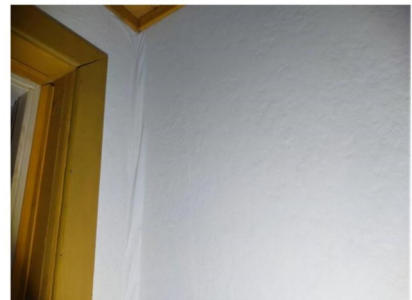
- Huset var kallt vid besiktningstillfället.
- Slitage förekommer på ytskikt.
- Ojämnta golv förekommer.
- Rörelse noterades i hörn på tapeter.

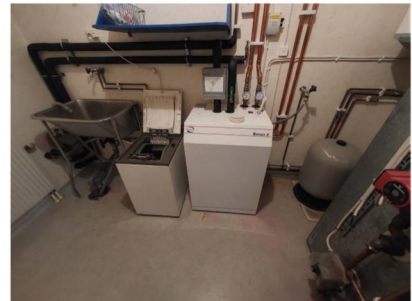
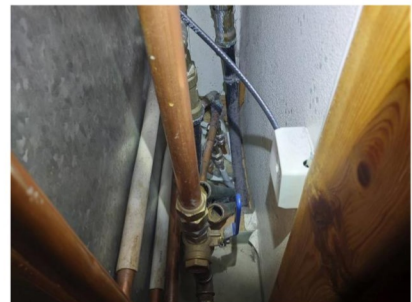
- Våtutrymmet har äldre yt-/tätskikt.
- Äldre golvbrunn.
- Rör genomföringar finns i golv.
- Genomföring för elkabel i golv.
- Klack i golv utan tätskikt, genomföringar går ner i klack.

Golvbrunn och dess tätskiktsanslutning kunde ej kontrolleras pga smuts.

Dessa brister innebär ökad risk för fuktskador i omkringliggande konstruktioner.

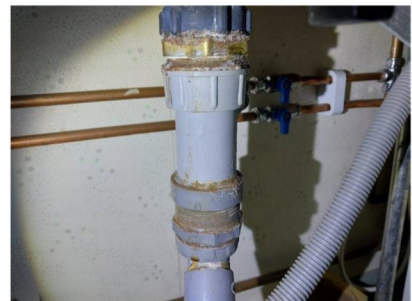
- Droppläckage förekommer från avloppsrör.

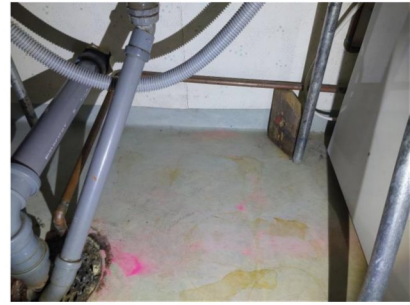
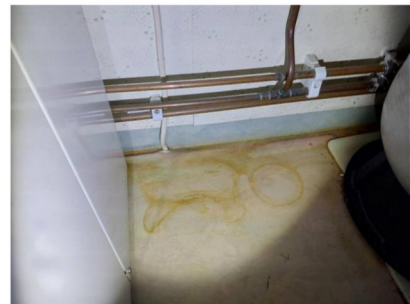
- Spillrör är bristfälligt förankrad, uppallad på träkloss.
- Bristfällig golvlutning, bakfall.
- Missfärgningar på golvbeklädnad.
- Bubblor förekommer i golvbeklädnad.
- Bergvärmepump låter högt.

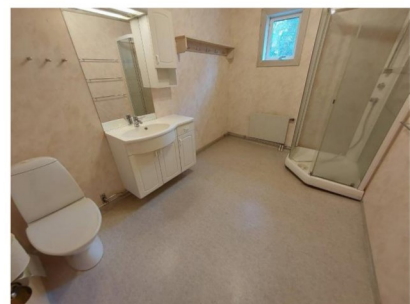
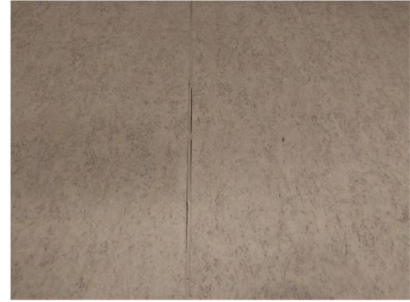
- Våtutrymmet har äldre yt-/tätskikt.
- Äldre golvbrunn med förhöjningsring.
- Rör genomföringar finns i golv.
- Otät mattskarv på golv.

Eftersom funktionen, som innebär att ytskiktet/tätskiktet ska vara vattentätt, kan vara nedsatt finns en ökad risk att vatten tränger igenom ytskiktet/tätskiktet med vattenskador i omkringliggande konstruktioner som följd.

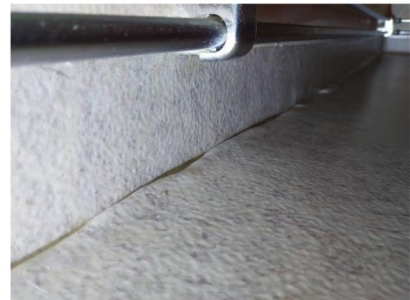
- Bubblor förekommer i plastmatta på golv.
- Vattenlås i golvbrunn ligger ej på plats.
- Tätade och otätade skruvhål förekommer på väggar.

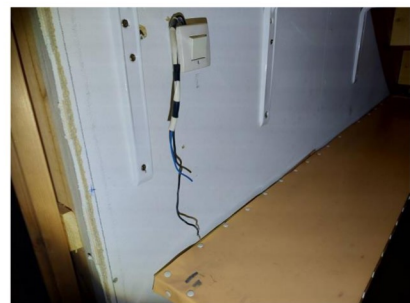
Lösa/oskyddade elkablar förekommer.

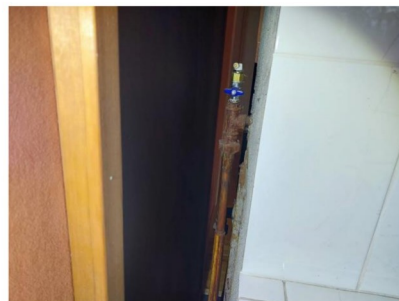
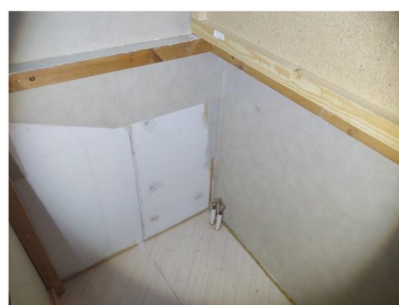
- Rostigt rör bakom kakelugn.
- Pluggade rör finns i låda.

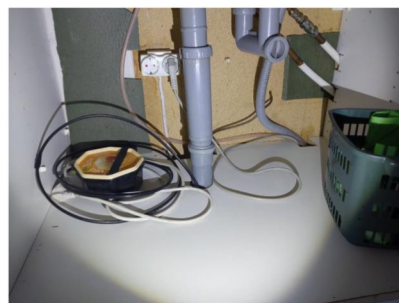
- Fuktskydd saknas i diskbänksskåp och under kyl/frys.

För att upptäcka eventuella läckage, installera ett fuktskydd.

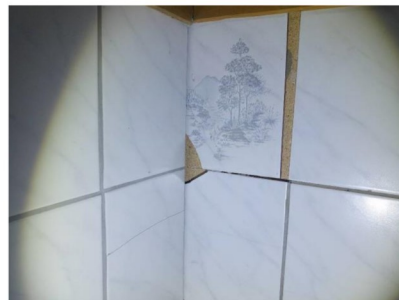
- Avloppslang till diskmaskin är ej fastföranckrad.
- Sprickor och skador i kakel. Flertalet kakelplattor som släppt.

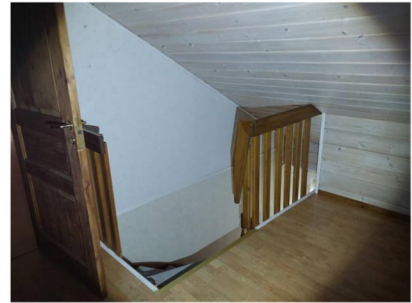
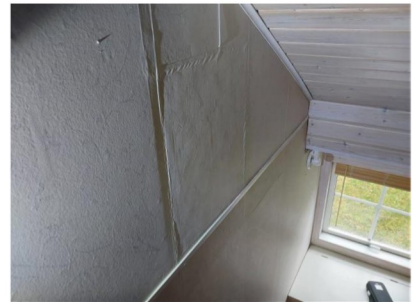
- Låg takhöjd högst upp i trappan.
- Igensatt lucka till sidovind ser ut att finnas i trappan.

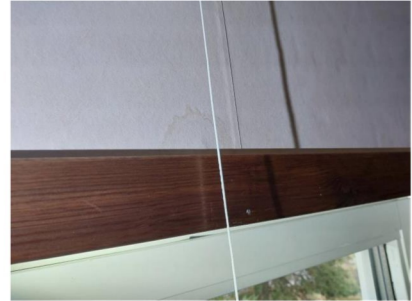
Ljus fuktfläck finns ovanför fönster.

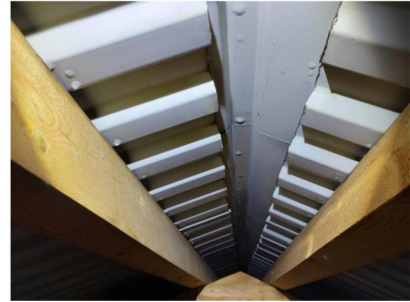
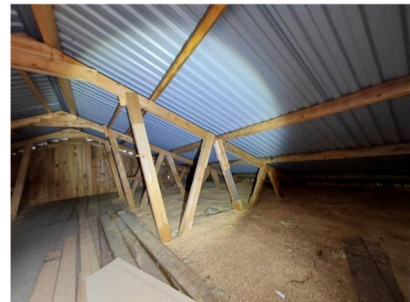
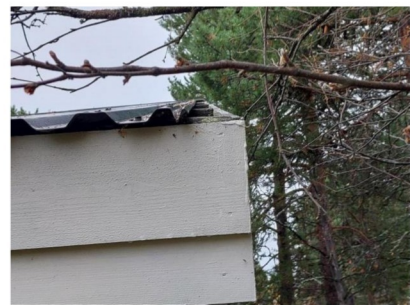
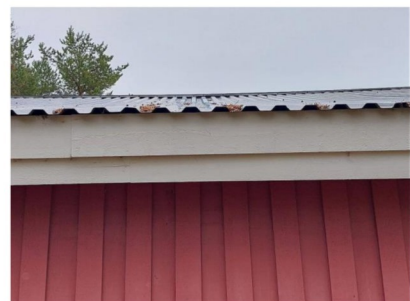
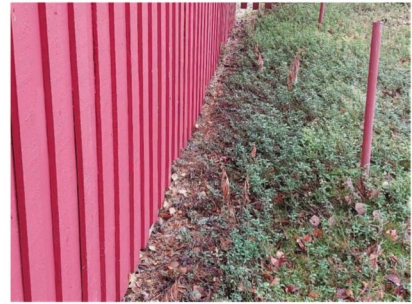
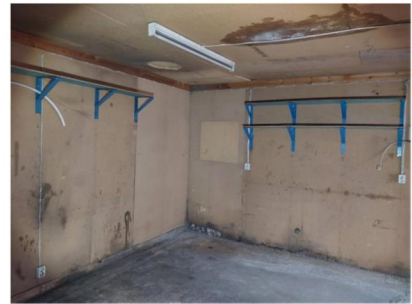
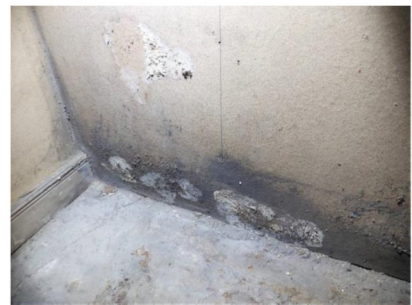
Brister noterades in-, utvändigt och på kallvind, bland annat:

- Förhöjda fuktvärden uppmättes i läkt på kallvind, fuktkvoten uppmättes till 26%.
- Kondensskydd finns ej på kallvind. Kondens/vattendroppar förekommer på plåten.
- Otätheter i plåttak vid takutsprång. Plåttak för kort och vattplåt finns ej.
- Svacka noterades i plåttaket.
- Stuprör och hängrännor finns ej.
- Marken lutar mot garaget på baksidan.
- Fasadpanelen avslutas mot mark på baksidan.
- Otäthet/hål noterades i fasadpanel.
- Träkonstruktioner i behov av underhåll.
- Fuktfläckar och mikrobiell påväxt förekommer på väggar och tak invändigt. Rötsvampangrepp förekommer.

Vi rekommenderar kontakt med byggare för att ta reda på orsak, omfattning och få de rätta åtgärdsförslagen.
