Besiktningssprotokoll

Försäkringsbesiktning för Anticimex Säljarsförsäkrat

Fastighetsbeteckning: Hertsön 11:1002	
Fastighetsadress: Hertsöträskvägen 70	
Postnummer: 974 51	Ort: Luleå

Besiktningdatum: 2023-09-04	Protokollnummer: 67834187
Temperatur: 10 °C	Väderlek: Halvklart
Tekniker: John Sandbladh	
E-post: john.sandbladh@anticimex.se	
Kontor: Piteå	
Närvarande:

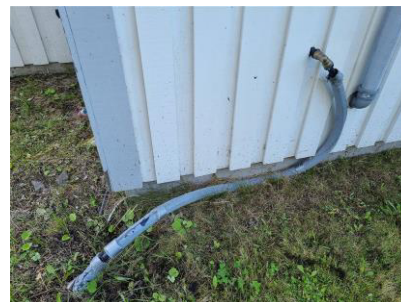
Utvändigt / Markförhållanden

Bristfälligt isolerad vattenledning, frysrisk. Röret är ej klamrat, undvik stötskador.

Ojämn marklutning.

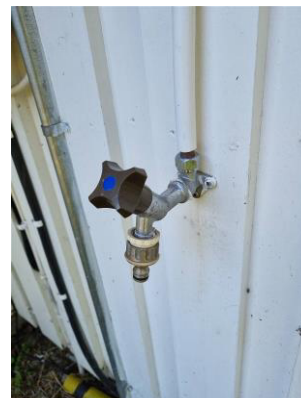
Utvändigt / Fasad

Kondensvatten från luftvärmepumpens utedel avleds inte från huset/fasaden.

Utvändig vattenkran är inte fryssäker.

Fasadpanel/foder/vindskivor är delvis i behov av målning/underhåll.

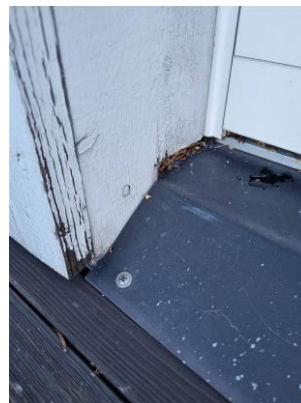
Utvändigt / Dörrar

Tröskelbleck till altandörr är otätt.

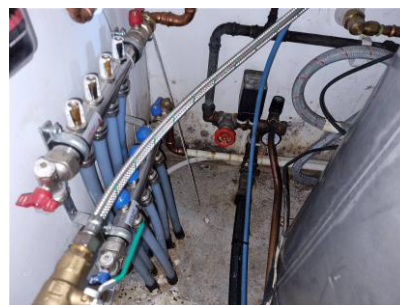
Entréplan / Pannrum

- Diverse VVS-installationer i utrymmet.
- Fördelningscentralen för den vattenburna golvvärmen är placerad i utrymme utan fuktsäker inklädnad.
 - Mikrobiell påväxt i nederkant av vägg i området, ofta orsakas detta av mindre läckage eller kondens.

Dessa brister medför risk för fuktrelaterade skador i omkringliggande konstruktioner om ett läckage uppstår.

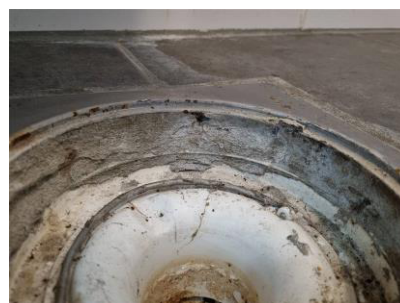
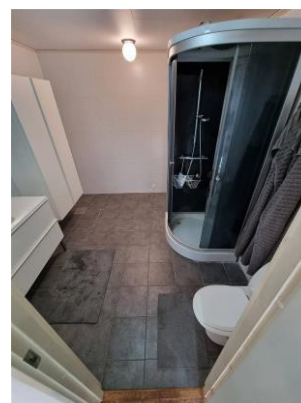
Entréplan / Dusch/Toalett

- Våtrum med klinker på betonggolvet och kakel på träregelstomme.
- Tätskikt saknas eller är felmonterat i golvbrunnar, klämringar finns inte.
 - Bakfall förekommer i golvlutning.
 - Diverse genomföringar finns i väggar, övertäckta med övertjipade doslock.
 - Svårt att besiktiga bakom/under duschkabinen.

Dessa brister medför en ökad risk för fuktskador i omkringliggande konstruktioner.
