## Försäkringsbesiktning

### Byggnadsbeskrivning Bostadsbyggnad

## Besiktningsutlåtande

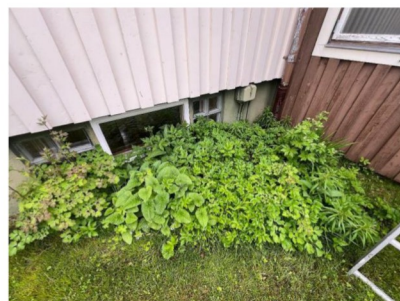
Växter finns i anslutning till grundmur.

Området närmast huset rekommenderas att vara fritt från växtlighet.

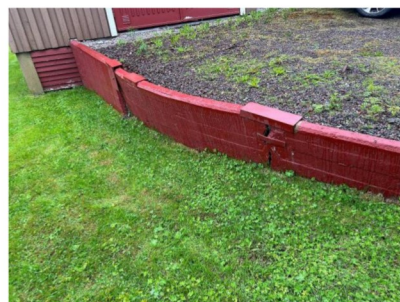
-Mark som lutar mot huset förekommer.

-Mur vid garage har rört sig och spruckit.

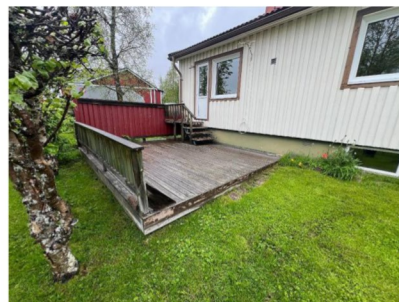
Altanen är i behov av större underhåll/renovering.

Underhåll/renovering rekommenderas.

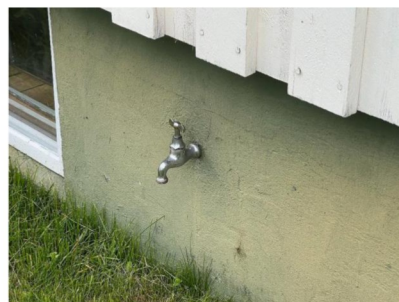
Vattenutkastaren är inte frostsäker.

När vattenutkastaren inte är frostsäker ökar risken för att den ska frysa sönder och orsaka vattenskada.

Byt till självdränerande vattenutkastare vilket innebär att den är frostsäker.

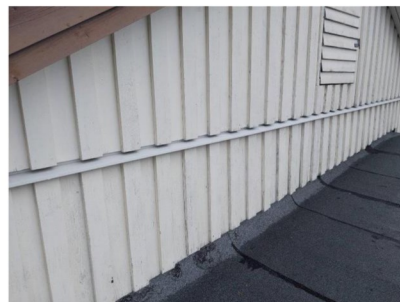
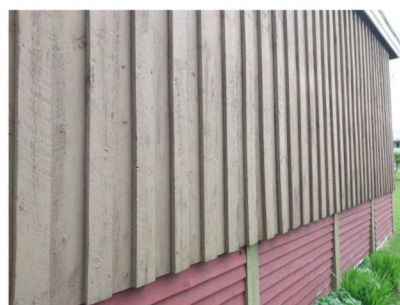
Fasadpanelen är i behov av målning/underhåll.

För att öka livslängden på fasadbeklädnaden rekommenderas målning och underhåll.

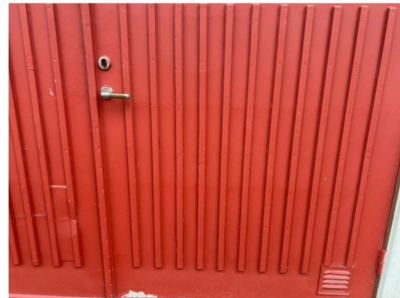
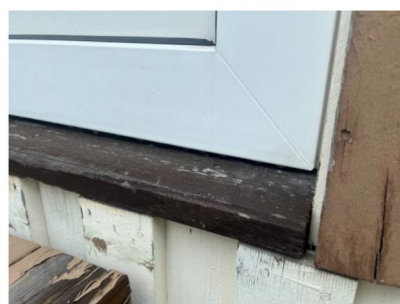
- Dörrar är i behov av målning/underhåll.
- Dörr till kallgarage går ej att öppna och låscylinder är borta.
- Tröskelbleck finns ej under altandörr.

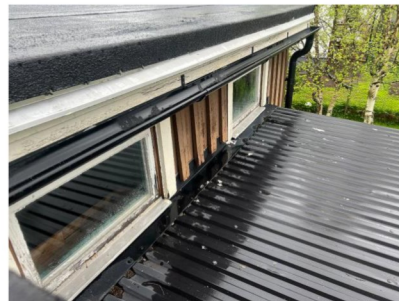
- Garagefönster är i behov av större underhåll/byte.
- Fönsterbleck finns ej på källarfönster.

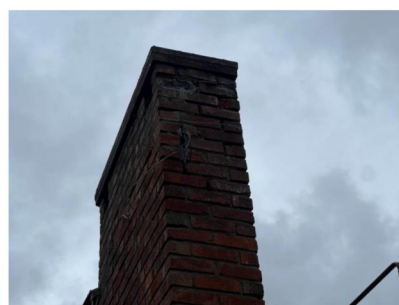
- Skorstenen saknar väderskydd.
- Vittringsskador förekommer på skorsten.

Väderskydd kan monteras för att skydda mot nederbörd som annars kan orsaka fuktskador och frostsprängning i skorstenen/ murstocken.

Vi rekommenderar att du kontaktar en fackman för att ta reda på hur och om ett väderskydd ska monteras.

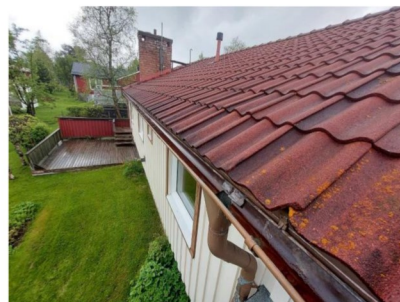
- Yttertaket är äldre.
- Skadade takpannor noterades.

Detta innebär ökad risk för fuktskador i underliggande konstruktioner.

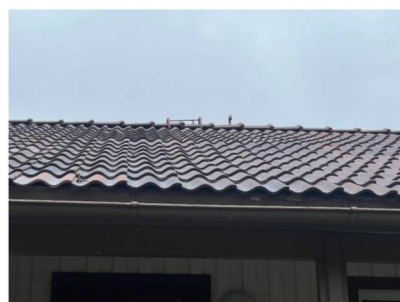
Svacka förekommer i yttertaket vid anslutning över entrébro.

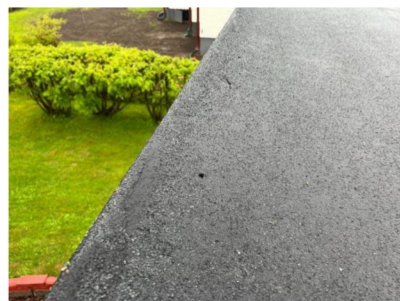
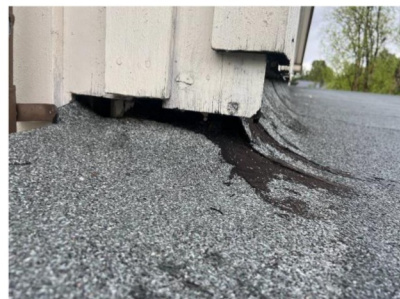
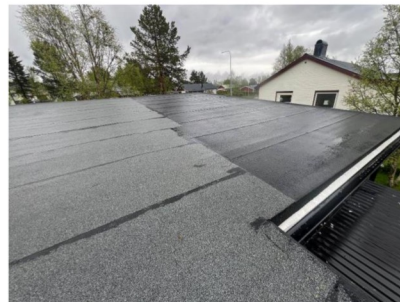
Brister noterades på yttertak på garagen. Kontakt med takläggare rekommenderas för kontroll och åtgärd.

Brister noterades, så som:

- Papptaket är äldre.
- Krönplåtar finns ej.
- Ståndplåt mot husfasad finns ej, otätheter förekommer.
- Synliga spikar förekommer i papptak.
- Öppna spikhål och skador förekommer.

Vi rekommenderar kontakt med takläggare för kontroll och åtgärd.

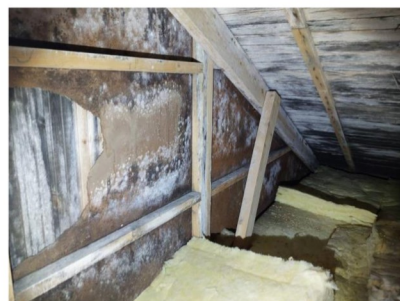
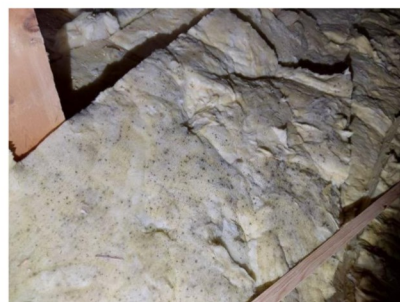
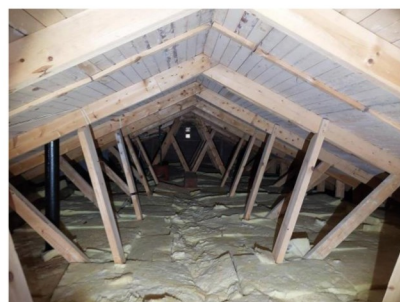
På kallvinden förekommer mikrobiell påväxt på underlagstak, gavlar och isolering. Vi rekommenderar kontakt med fackman för att ta reda på orsak, omfattning och få de rätta åtgärdsförslagen.

Mikrobiell påväxt finns på underlagstak, gavlar och nedre del takstolar/reglar och isolering.

Den upptäckta mikrobiella påväxten på underlagstaket kan vara ett tecken på att vinden tillförs fukt inifrån bostaden och/eller uteluften.

Vi rekommenderar kontakt med fackman för en fördjupad undersökning för att bedöma orsak och omfattning.

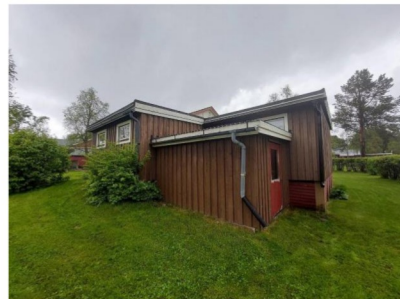
- Vidbyggt kallförråd bakom kallgarage av enklare standard.
- Vatten rinner kring lucka mot garage, se info på invändigt garage.
- Låglutande tak med taktäckning av plåt.
- Träkonstruktioner i behov av målning/underhåll.

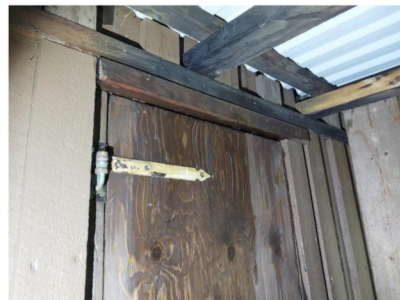
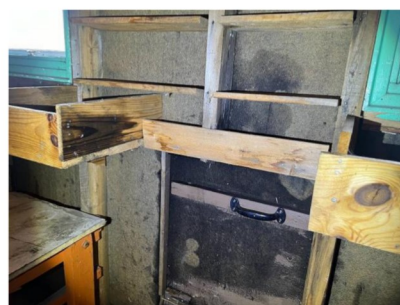
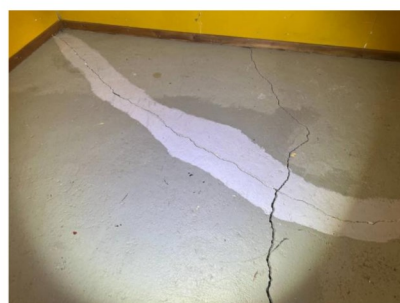
- Förhöjda fuktvärden uppmättes på vägg mot baksidan, kring lucka och under fönster (i kallgarage).
- Missfärgningar/fuktfläckar förekommer i tak.
- Sprickor förekommer i betongplattan i förråd bakom varmgarage.

Vi rekommenderar kontakt med byggare för att ta reda på orsak, omfattning och få de rätta åtgärdsförslagen.

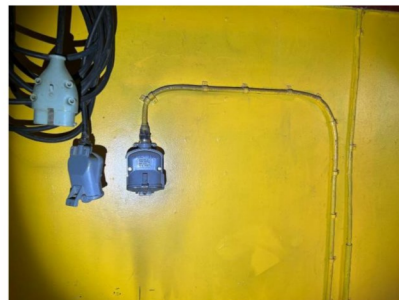
3-fas uttag i metall finns, se info på passage i källaren.

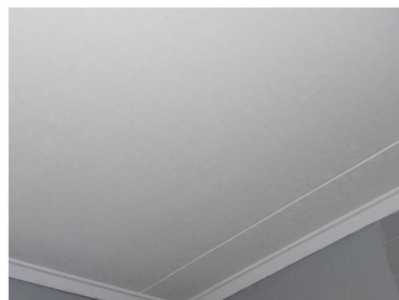
Brister noterades i husets ventilatoin:

- Kondensfläckar finns i tak i badrum och dusch/tvättstuga.
- Tilluftsdon finns ej.

Kontakt med ventilationsentreprenör rekommenderas för kontroll och åtgärd.

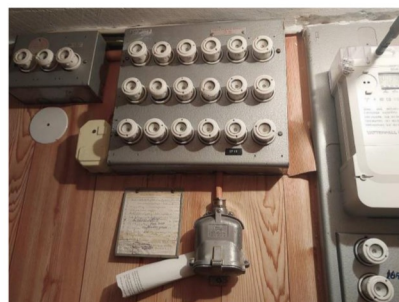
Jordfelsbrytare finns ej.

Det finns inget krav att hus byggda före år 2000 ska ha jordfelsbrytare. Jordfelsbrytaren minskar dock risken för personskador och brand orsakade av elanläggningen.

Kontakta en elektriker för kontroll och åtgärd.

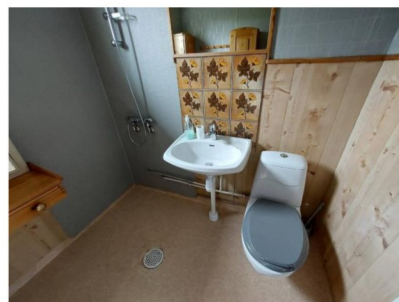
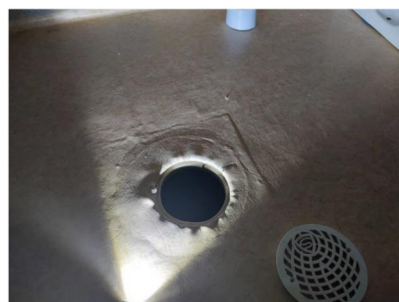
Brister noterades i utrymmet, så som:

- Våtrummet har äldre yt-/tätskikt.
- Äldre gjutjärnsbrunn med anslutet tätskikt.
- Formförändringar förekommer kring golvbrunn.
- Skador finns i golvbeklädning kring golvbrunn.
- Rör genomföringar finns i vägg i plats för dusch.
- Väggbeklädning i duschzon är lös.
- Rör genomföringar finns i golv.

Utrymmet är äldre och har passerat tiden för sin tekniska livslängd.

Renovering av utrymmet rekommenderas. Kontakta en behörig våtrumsentreprenör för en renovering. I samband med renoveringen bör omkringliggande konstruktioner kontrolleras för att upptäcka eventuella följdskador.

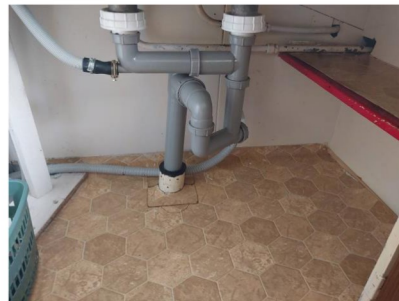
Plastmatta finns i diskbänksskåp men är otät kring genomföring.

För att upptäcka eventuella läckage, installera ett fukskydd på korrekt sätt.

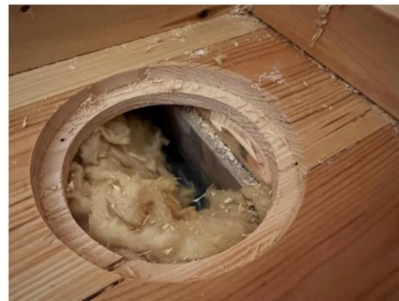
Grundläggningen består av en betongplatta på mark utan underliggande isolering och med ett uppreglat isolerat golv dikt an betongen och utreglad isolerad källargrundmur.

Befintlig golvkonstruktion och eventuella väggsyllar riskerar att drabbas av fuktskador på grund av naturlig fuktpåverkan. Detta i sin tur kan leda till mikrobiella skador (angrepp av mikroorganismer) som kan resultera i att mikrobiell lukt sprids till boendemiljön. Om väggsyllarna är tryckimpregnerade kan även en kemisk lukt förekomma.

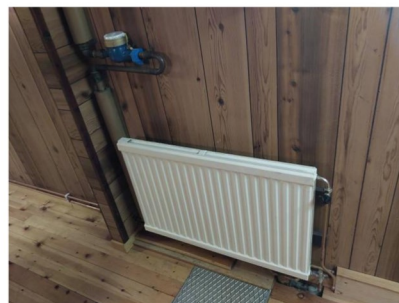
-Huvudavstängningskran är placerad i utrymme utan fuktskyddat golv och golvbrunn.

-Huvudavstängningskran är ej fastmonterad i vägg.

Detta innebär ökad risk för fuktskador i omkringliggande konstruktioner vid ett eventuellt läckage.

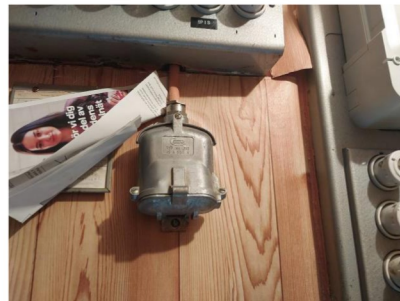
3-fasuttag i metall finns.  
Förekommer även i garaget.

Denna typ av uttag tillverkas inte längre då de anses medföra en stor risk för personskada.

Kontakta en elektriker för kontroll och åtgärd.

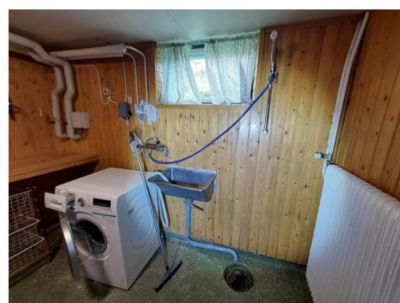
Väggbeklädnad är ej våtrumsanpassad i duschzon.

Detta innebär ökad risk för fuktrelaterade skador i träkonstruktionerna.

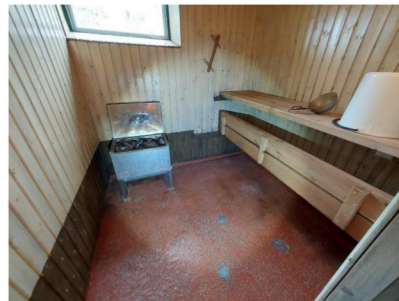
- Golvbeläggningen har släppt.
- Golvbrunn finns ej, ska rinna ut till intilliggande dusch/tvättstuga.

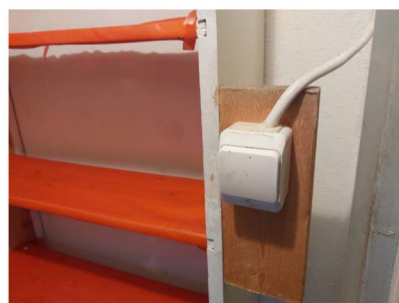
Eluttag sitter fäst i skåp.

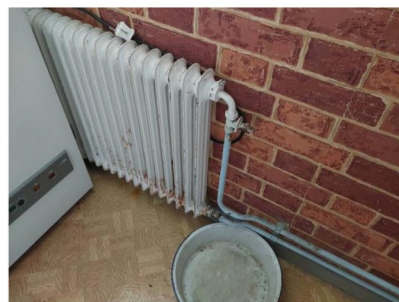
- Radiator läcker.
- Rost förekommer på radiator.

(Radiator är avstängd).

Kontakt med behörig rörmokare rekommenderas.

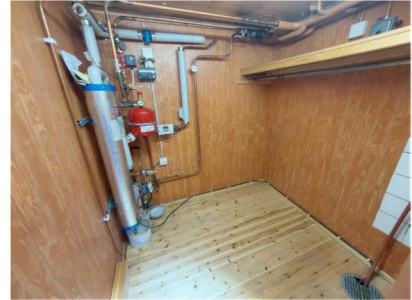
Golvbeläggningen i utrymmet är ej våtsäkrad.

Detta innebär ökad risk för fuktskador i omkringliggande konstruktioner vid ett eventuellt läckage.
