## Försäkringsbesiktning

### Byggnadsbeskrivning Bostadsbyggnad

| Byggnadsår:<br>Ca 1952, osäkert på exakt byggår | Fönster:<br>2-glas isolerfönster |
| Taktyp, takbeläggning:<br>Sadeltak, eternit | Grundkonstruktion:<br>Kryp-/plintgrund<br><br>Bjälklagskonstruktion av organiskt material.<br><br>Osäker på grundläggning på halva huset. |

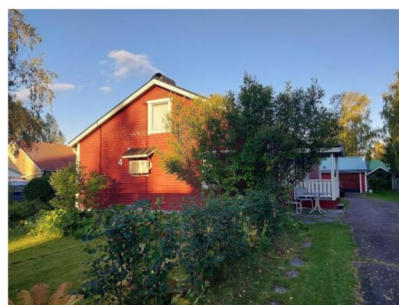
Träd finns i nära anslutning till huset.

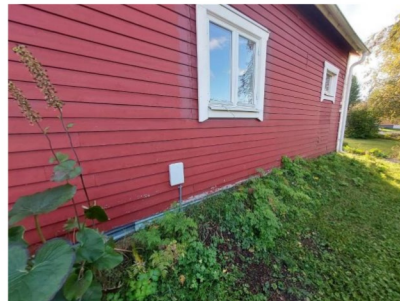
Fasadpanel avslutas delvis mot mark.

Eftersom fasadbeklädnaden delvis avslutas för nära mark finns risk för att fukt från marken sugas upp i fasadpanelens nederkant. Detta kan orsaka fuktrelaterade skador i fasadbeklädnaden och bakomliggande konstruktioner.

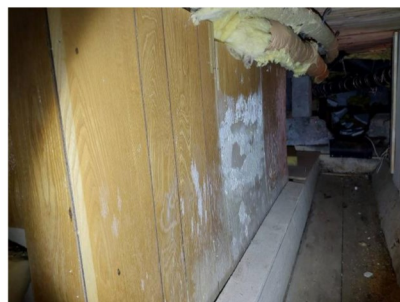
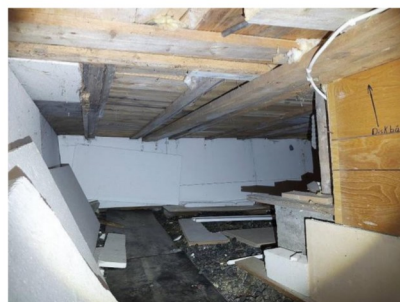
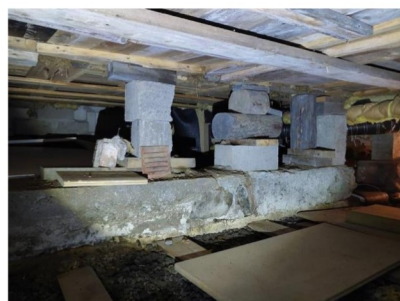
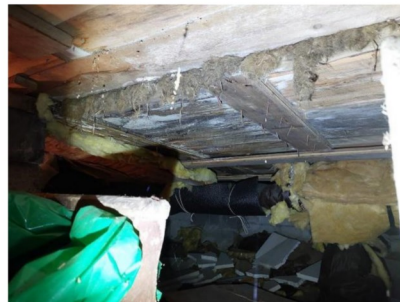
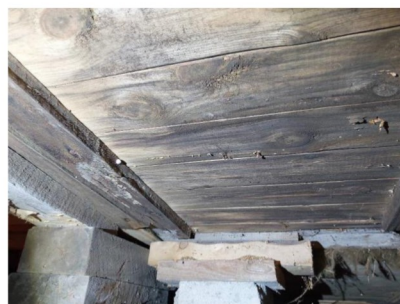
Vid kontroll av krypgrunden uppmättes fuktvärden över kritisk nivå för mikrobiell tillväxt och mikrobiell lukt upplevdes. Det finns risk för mikrobiell tillväxt om den relativa fuktigheten (RF) i den omgivande luften är över 75 %. I furuvirke motsvarar det en fuktkvot (FK) på 17 %.

- Den relativa fuktigheten i grunden uppmättes till 85% vid 14 grader.
- Fuktkvoten i trossbotten uppmättes till 24-28%.

- Avvikande lukt känns i utrymmet.
- Mikrobiell påväxt förekommer i trossbotten och övriga träkonstruktioner så som uppallningsklossar, formvirke runt matkällare och liknande.
- Rötskador noterades i trossbotten.
- Isolering som hänger ner i trossbotten noterades, mikrobiell påväxt noterades på isolering.
- Bristfälliga uppallningar förekommer.
- Organiskt material på mark i utrymmet.

- Förhöjda fuktvärden uppmättes även i trossbotten i matkällaren.

Uteluftsventilerade krypgrunder med bjälklag av organiskt material har ofta fuktskador på grund av naturlig fuktpåverkan. Lukten som känns i krypgrunden kan också spridas till boendemiljön.

Vi rekommenderar kontakt med utredningstekniker för en fördjupad undersökning för att bedöma orsak och omfattning.

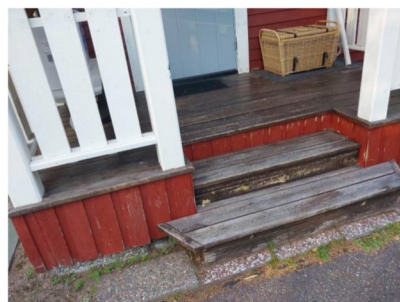
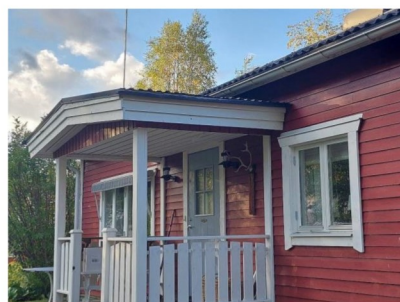
- Äldre yttertak, stötskador förekommer.
- Stuprör och hängrännor finns ej.
- Träkonstruktioner i behov av målning/underhåll.

Entrébron är kontrollerad från mark.

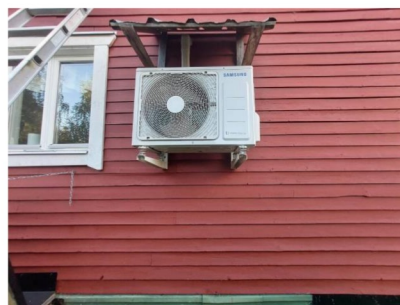
Kondensvatten från luftvärmepumpens utedel leds inte bort från husgrunden.

För att minska fuktbelastningen på fasad och grund rekommenderas att kondens-/avfrostningsvatten leds bort.

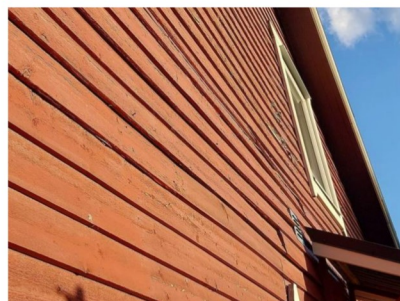
- Fasadpanelen är i behov av målning/underhåll.
- Fasadpanel som släppt noterades, fasad är ojämnt/buktar.

För att öka livslängden på fasadbeklädnaden rekommenderas målning och underhåll.

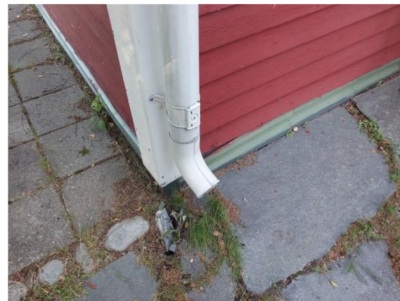
Vatten från stuprör leds ej bort från huset.

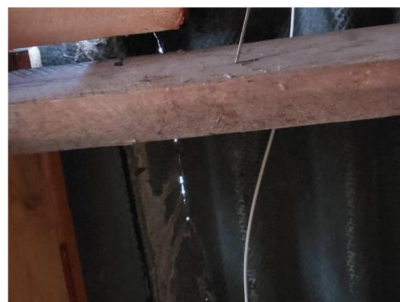
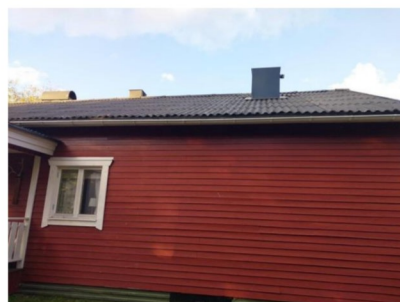
Yttertakets är äldre och skada/spricka noterades. Kontakt med takläggare rekommenderas för kontroll och åtgärdsförslag.

- Yttertaket är äldre.
- Spricka/otäthet noterades i yttertaket.

Kontakt med takläggare rekommenderas för kontroll och åtgärdsförslag.

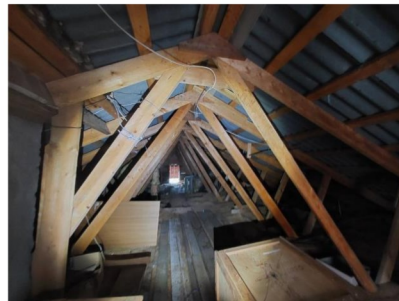
Underlagstak/kondensskydd saknas.

Kondensvatten kan droppa ned och absorberas i isoleringens översta skikt och torkar då oftast utan att det leder till någon skada. Eftersom ett kondensskydd även leder bort vatten från smärre läckage, vid spikhål, skarvar och dylikt, ställs större krav på yttertaketets täthet om kondensskydd saknas. När kondensskydd saknas finns en ökad risk för fuktskador i de omkringliggande konstruktionerna.

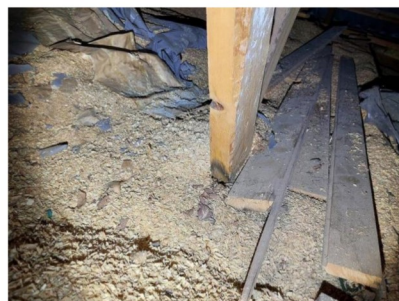
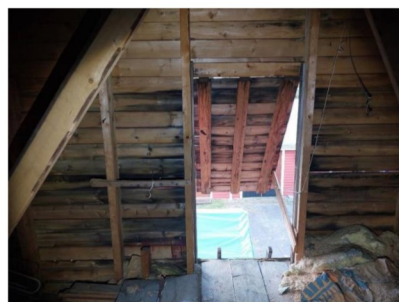
Mikrobiell påväxt noterades på nedre del takstolar och gavlar.

Detta kan vara ett tecken på att vinden tillförs fukt inifrån bostaden.

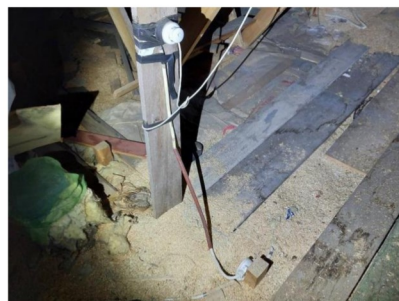
Elkablar som är bristfälligt fastmonterade förekommer.

För att undvika skador rekommenderas att elkablar fastmonteras.

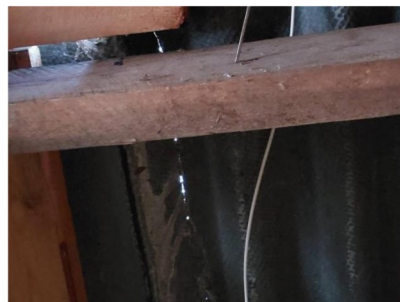
Spricka/otäthet noterades i yttertaket, se info på tak.

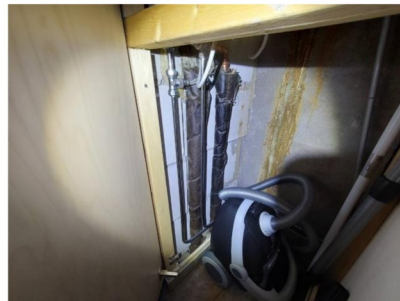
Rör genomföringar finns i golv i utrymme med varmvattenberedare. Rör genomföringar går där tätskikt ej finns.

Risk finns för fuktskador i omkringliggande konstruktioner vid ett eventuellt läckage.

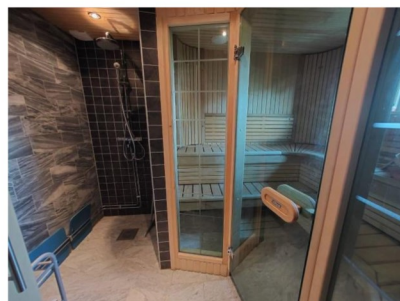
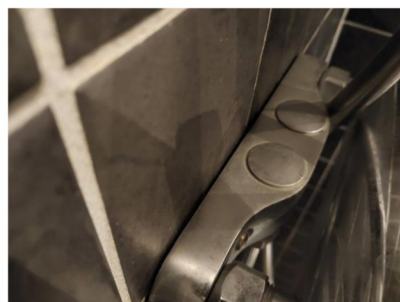
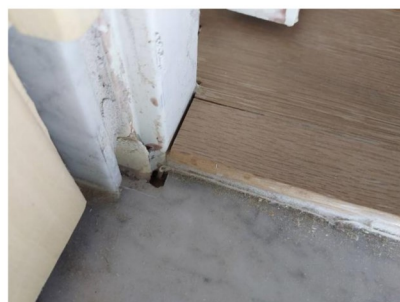
- Otätheter förekommer mellan duschblandare och vägg.
- Missfärgningar förekommer i mjukfog i plats för dusch.
- Otätheter förekommer vid tröskel.

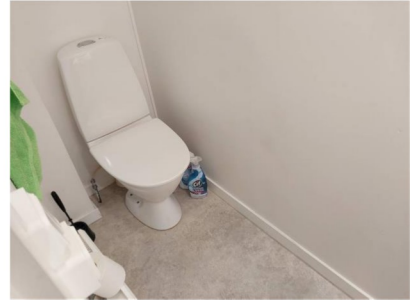
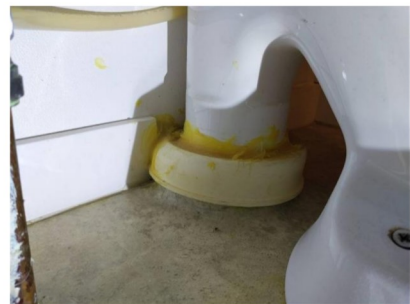
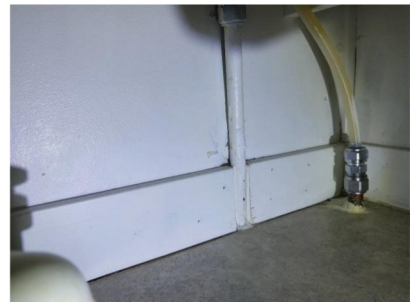
- Golvattan är ej uppvikt mot väggar.
- Anslutningsstos för avlopp vid toalettstol ligger för nära vägg.
- Rör genomföring går nära/i vägg (i golv-/väggvinkel).

Dessa brister innebär ökad risk för fuktskador i omkringliggande konstruktioner.

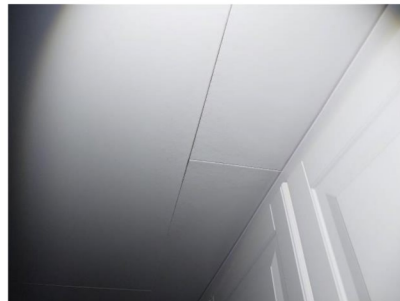
2025 Läckage kring skorsten.  
-Ny stos monterades kring skorsten.  
Fuktfläck finns i innertak i kök.

Fuktfleck finns i tak, se info på muntliga upplysningar.

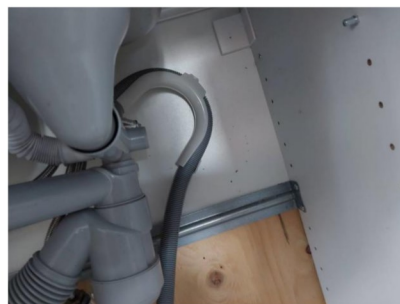
Upphängningsbygel finns på avloppsslang från diskmaskinen men är ej fäst i vägg.

För att hindra brott på avloppsslang rekommenderas att upphängningsbygel fastmonteras.

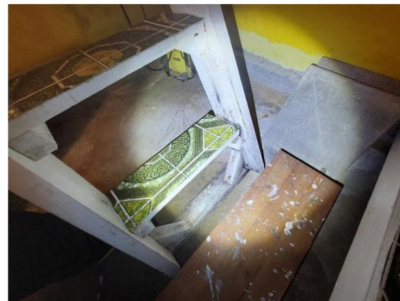
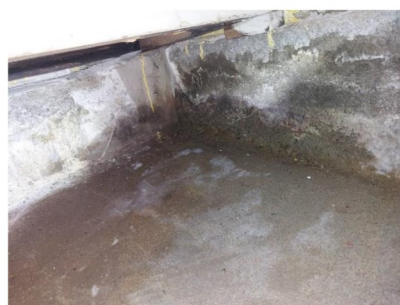
- Fuktkvoten i trossbotten uppmättes till 17-18%.
- Rostiga spikar noterades i trossbotten.
- Steg av organiskt material.
- Fuktgenomslag noterades i ytterhörn.

Det finns risk för mikrobiell tillväxt om den relativa fuktigheten (RF) i den omgivande luften är över 75 %. I furuvirke motsvarar det en fuktkvot (FK) på 17 %.

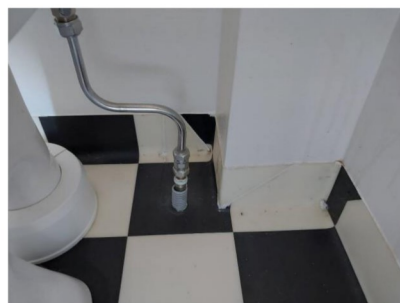
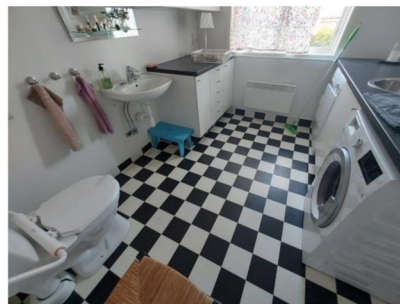
Rör genomföringar finns i golv.

Detta innebär ökad risk för fuktskador i omkringliggande konstruktioner.

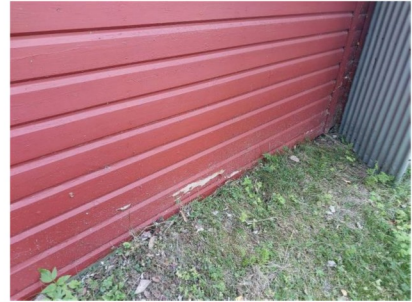
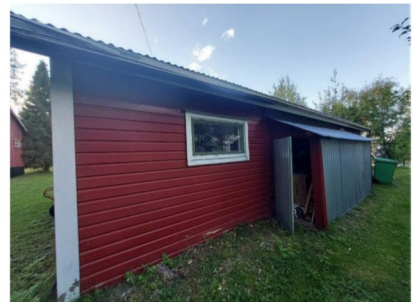
Avståndet mellan fasadbeklädnaden och marken är inte tillräckligt.

Eftersom fasadbeklädnaden avslutas för nära mark finns risk för att fukt från marken sugas upp i fasadpanelens nederkant. Detta kan orsaka fuktrelaterade skador i fasadbeklädnaden och bakomliggande konstruktioner.

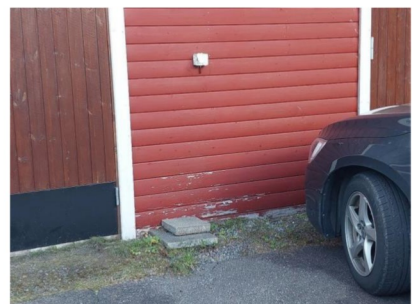
Fasadpanelen är i behov av målning/underhåll.

För att öka livslängden på fasadbeklädnaden rekommenderas målning och underhåll.

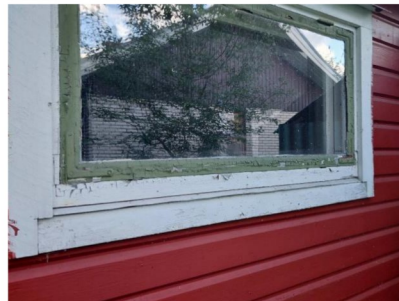
Fönster är i behov av målning/underhåll.

För att öka livslängden på fönster rekommenderas målning och underhåll.

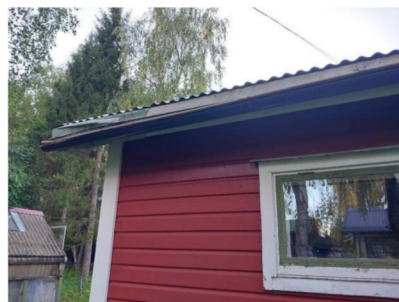
Hängränna på baksidan lutar fel.

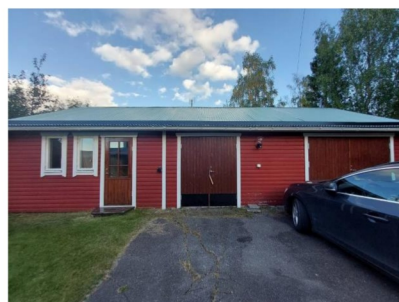
- Yttertaket är äldre.
- Spikar som vandrat noterades.
- Takfotsplåt finns ej.

Plåttak har enligt vår bedömning en begränsad livslängd. Eftersom husets taktäckning är äldre har det ett minskat motstånd mot vatteninträngning. Detta i sin tur kan leda till fuktskador på träläkt och vidare ner i underliggande konstruktioner.

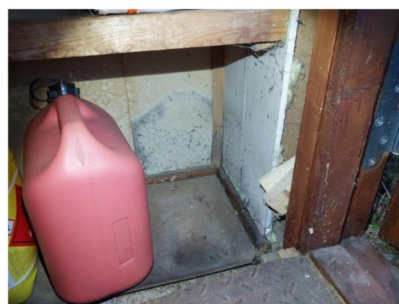
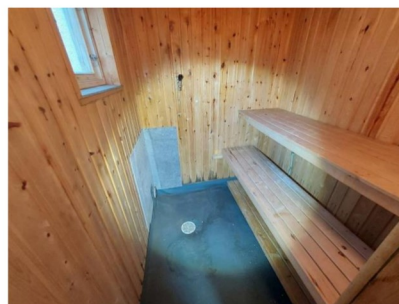
- Renoveringsbehov förekommer invändigt i utrymmena.
- Missfärgningar förekommer på nedre del väggar.
- Bastu av äldre standard. Renoveringsbehov.
- Svikt/skada i golvspånskiva i förrådsdel innan bastun.

Kontakt med byggare rekommenderas.
