## Försäkringsbesiktning

### Byggnadsbeskrivning Bostadsbyggnad

## Besiktningsutlåtande

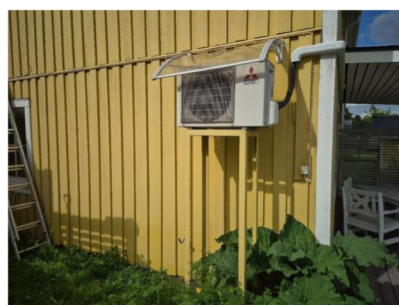
#### Utvändigt / Fasad

Kondens/avfrostningsvatten från luft/luftvärmepumpens utedel leds inte bort från husgrunden.

Skydda gärna fasad och grundmur från fuktbelastning.

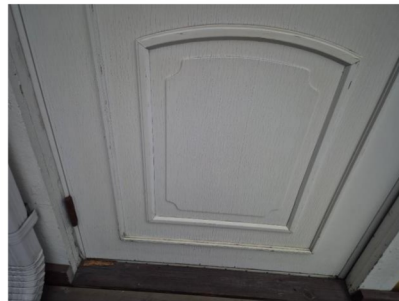
### Utvändigt / Dörrar

Torrspäckor finns på ytterdörrar.

För att öka livslängden rekommenderas underhåll.

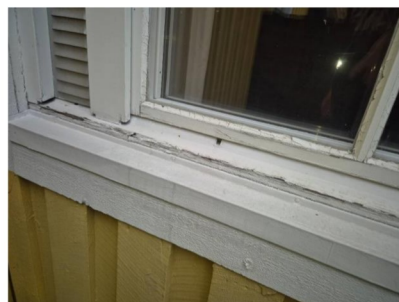
### Utvändigt / Fönster

Fönster har torrspäckor och kittspäckor. Fönster är äldre.

För att öka livslängden rekommenderas målning och underhåll.

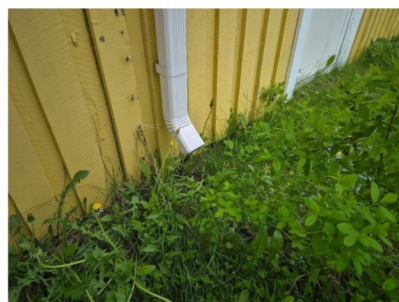
### Utvändigt / Hängrännor / Stuprör

Stuprör är inte anslutet till markledning.

Stuprör som inte är anslutet till markledning kan medföra en ökad fuktbelastning på grundmur/sockel som i sin tur kan leda till fuktrelaterade skador.

Montera gärna avledare.

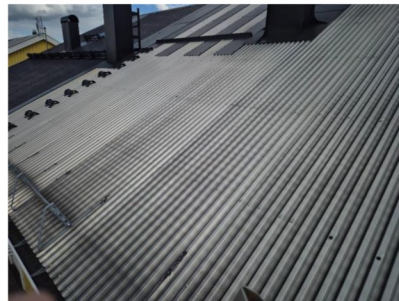
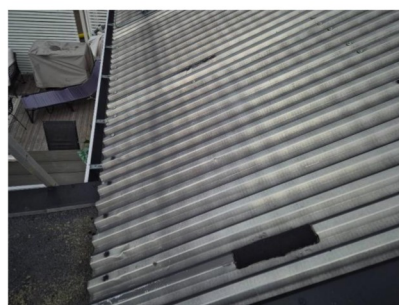
### Utvändigt / Tak - Huvudbyggnad

Yttertaket är äldre ett äldre spikat plåttak med åldersrelaterade brister.

- Lagningar finns efter tidigare rasskydd.
- Spikar har krupit upp områdesvis.

Takplåt, plåtdetaljer och underlagstak har enligt vår bedömning en begränsad livslängd. Eftersom husets taktäckning är äldre har det ett minskat motstånd mot vatteninträngning. Detta i sin tur kan leda till fuktskador på träläkt och vidare ner i underliggande konstruktioner.

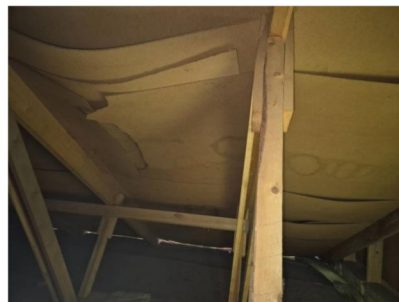
### Utvändigt / Vind - Huvudbyggnad

Mindre fuktfläckar noterades på underlagstak. Torra vid besiktningen.

Enstaka träfiberskivor är trasiga.

Detta är vanligt förekommande (normalt) med tanke på att underlagstaket består av träfiberskivor.

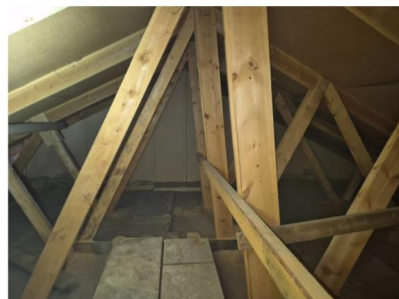
Vid kontroll av vinden uppmättes fuktvärden under kritisk fuktnivå för mikrobiell tillväxt och en normal lukt upplevdes.

Det finns risk för mikrobiell tillväxt om den relativa fuktigheten (RF) i den omgivande luften är över 75 %. I furuvirke motsvarar det en fuktkvot (FK) på 17 %.

Fuktkvoten i takstolar uppmättes vid besiktningstillfället stickprovsvist till 11-12%.

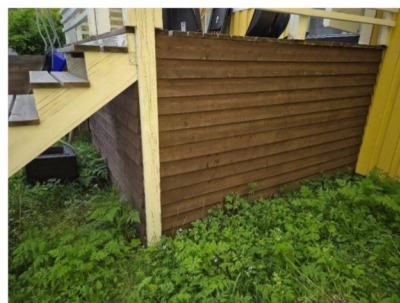
### Utvändigt / Balkong

Balkong och dess träkonstruktioner är i behov av underhåll.

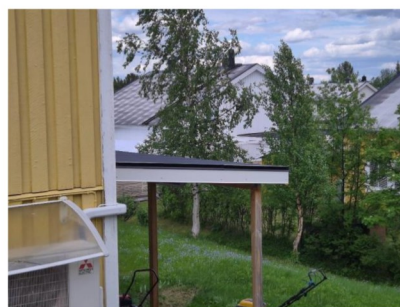
### Utvändigt / Altan

Låglutande tak har fel taktäckning.

Taktäckningen av plåt är inte anpassad till taklutningen. Risk finns för läckage med fuktskador som följd.

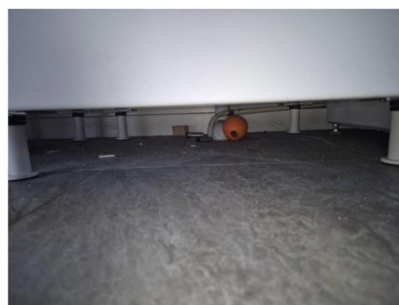
### Entréplan / Groventré/tvättstuga

Golvbrunnen är inte besiktningsbar p.g.a. skåp.

För att kunna kontrollera och bedöma golvbrunnen måste den vara tillgänglig och rengjord.

Vi rekommenderar en kompletterande besiktning när golvbrunnen är tillgänglig och rengjord.

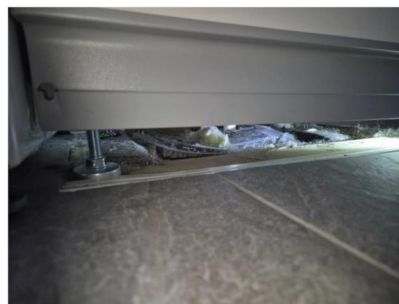
Golv/tätskikt under varmvattenberedare finns inte.

Avsaknaden av tätskikt/golv ökar risken att vatten rinner in i angränsande konstruktioner och rum vilket i sin tur kan leda till fuktrelaterade skador.

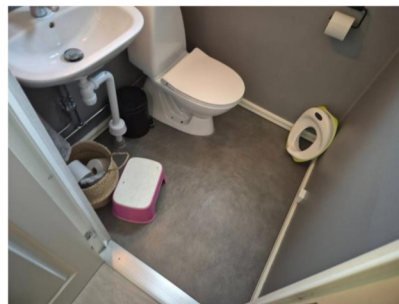
### Entréplan / Toalett

Golvet i utrymmet är inte fuktsäkrat mot väggar och tröskel.

Avsaknaden tätskikt på golvet ökar risken att vatten tränger in i angränsande konstruktioner och rum vilket i sin tur kan leda till fuktrelaterade skador.

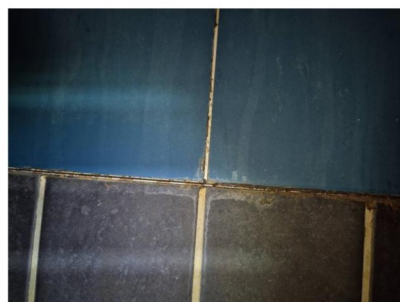
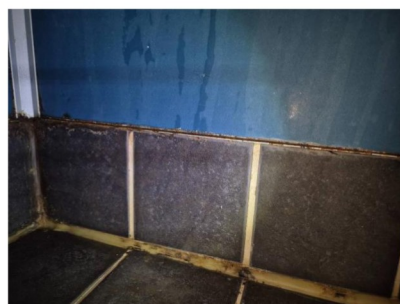
### Övre plan / Badrum

I badrummet noterades en vattenskada i duschplats. Vi rekommenderar först kontakt med aktuellt försäkringsbolag och sedan en vidare teknisk utredning för att konstatera omfattning samt få lämpliga åtgärdsföreslag.

Vattenskada noterades i vägg i duschplats.  
Fog mellan stålskena och väggskiva har otätheter.

Fuktindikering i utrymmet gav förhöjda fuktindikationer.

Vi rekommenderar först kontakt med aktuellt försäkringsbolag och sedan en vidare teknisk utredning för att konstatera omfattning samt få lämpliga åtgärdsförslag.

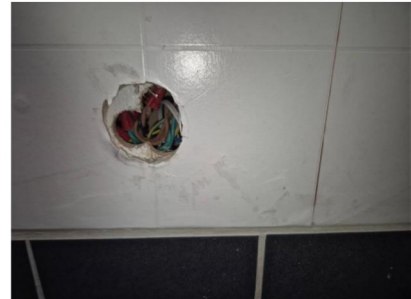
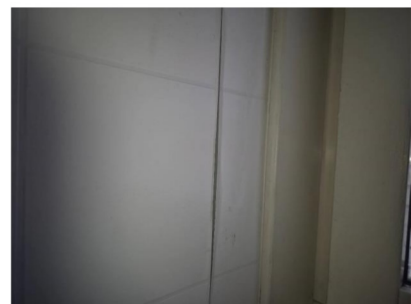
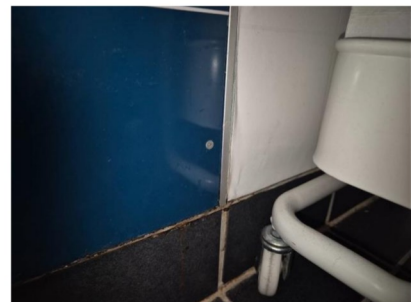
Väggbeklädnaden har flera otäta skarvar.  
Vägg är otät vid kopplingsdosa.  
Skruvhål finns i väggskiva.

Dessa brister medför ökad risk för fuktrelaterade skador i omringliggande konstruktioner.

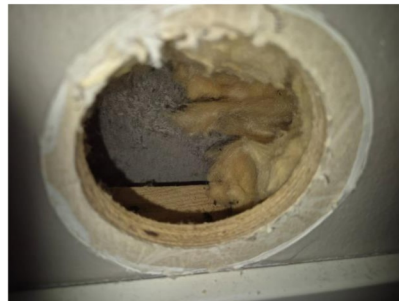
### Souterrängdel / Allmänt

I souterrängdelen finns s.k. riskkonstruktioner i form av utreglade väggar. Vid kontroll av väggkonstruktionen uppmättes förhöjda fuktvärden och en avvikande mikrobiell lukt upplevdes från provhål. Jag rekommenderar därför att en fördjupad undersökning utförs för att kontrollera orsaken till samt omfattningen av detta. Har man som köpare för avsikt att riva ut dessa riskkonstruktioner och ersätta dem med t.ex. målade betongytor är en fördjupad undersökning inte nödvändig. Observera även att den utreglade väggkonstruktionen endast förekommer i allrummet i souterrängdelen.

Vid kontroll av väggkonstruktion uppmättes fuktvärden över kritisk nivå för mikrobiell tillväxt och mikrobiell lukt upplevdes.

Källargrundmurar med påreglade isolerade ytterväggar. Denna konstruktion får ofta skador på grund av naturlig fuktvandring.

Provhål i vägg mot yttervägg under trapp:

- FK i träregel uppmättes till 17%.
- RF uppmättes till 74% vid +18 grader.
- Mikrobiell lukt upplevdes i provhål.

Vi rekommenderar en fördjupad undersökning för att bedöma orsak och omfattning. Det är viktigt att tänka på att denna rekommendation om fördjupad undersökning gäller hela utreglade väggkonstruktionen.
