## Försäkringsbesiktning

1-plans källarhus från 1962 i äldre men omhändertaget skick.

### Byggnadsbeskrivning Bostadsbyggnad

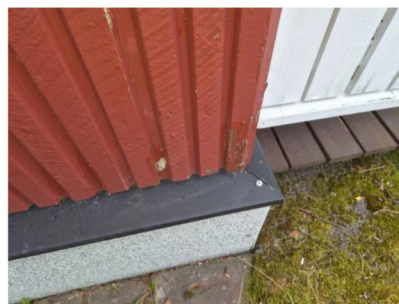
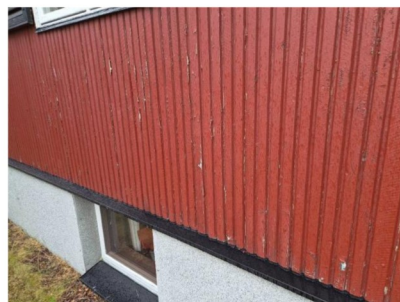
#### Utvändigt / Fasad

Målning och underhållsbehov på fasaden, främst på baksidan av huset.

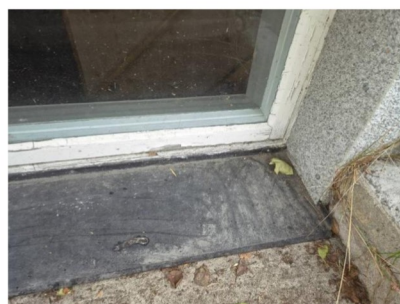
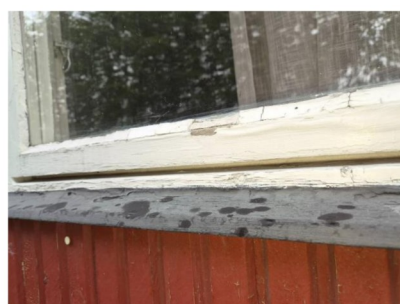
### Utvändigt / Fönster

Äldre fönster med målning och underhållsbehov.

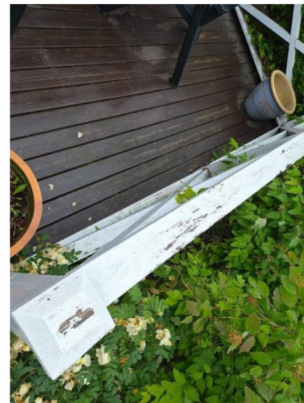
### Utvändigt / Altan

Altanräcken i behov av målning.

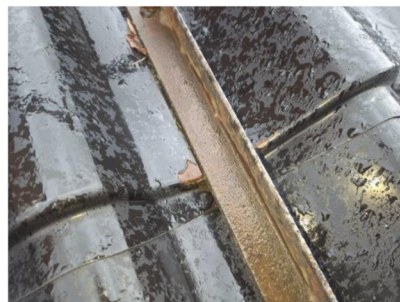
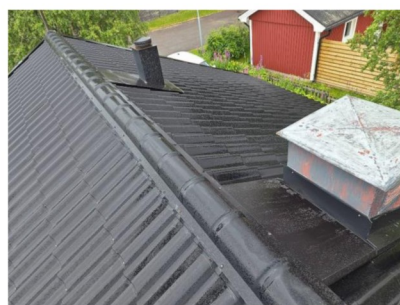
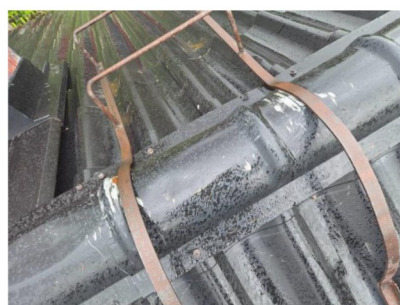
### Utvändigt / Tak

Enstaka färgsläpp med ytrost där takstege skrapat mot plåten.

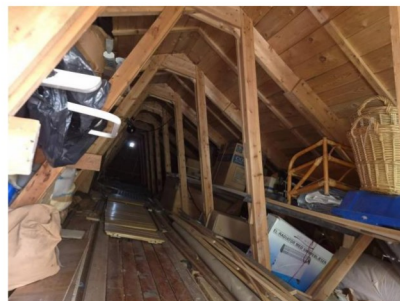
### Utvändigt / Vind

Vid kontroll av vinden uppmättes fuktvärden under kritisk fuktnivå för mikrobiell tillväxt och en normal lukt upplevdes.

Fuktkvoten i underlagstak/takbjälkar uppmättes vid besiktningsstillfället till ca 7%.

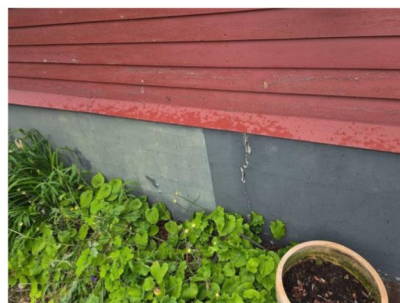
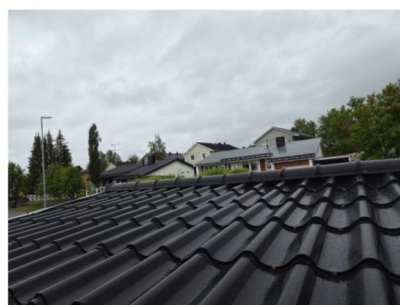
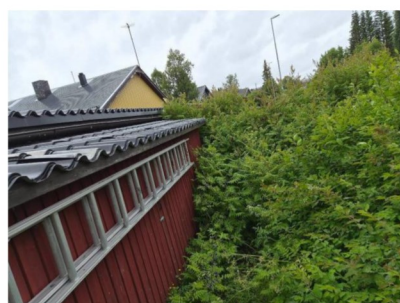
### Utvändigt / Garage utvändigt

- Torrspäckor och färgsläpp på fasadbrädor.
- Färgsläpp och spräckor på sockel.

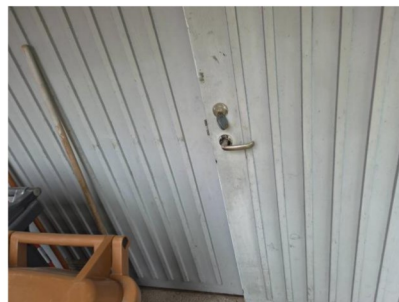
- Äldre garageport med slitage.
- Garageporten kärvar.

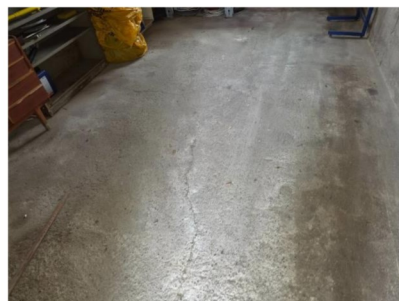
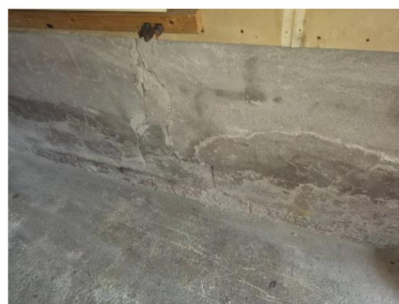
### Utvändigt / Garage invändigt

- Slitage och sprickor på betongplattan.
- Sprickor i sockel.

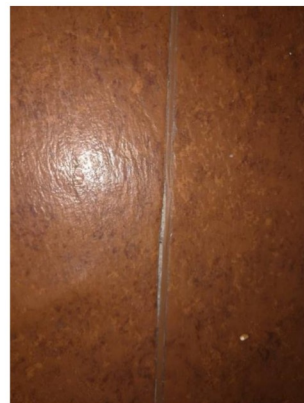
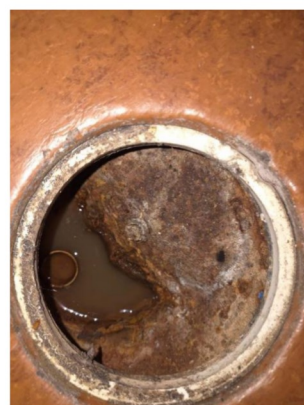
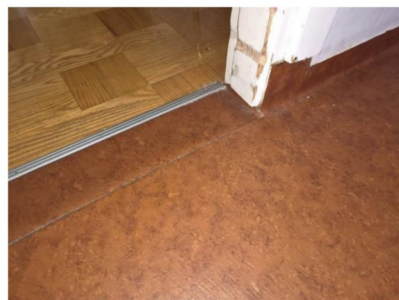
### Entréplan / Toalett

- Äldre golvmatta.
- Skarv har gått isär.
- Äldre gjutjärnsbrunn med ytrost.
- Låg tröskel till ej fuktsäkert utrymme.

Fuktindikering i utrymmet gav inga förhöjda fuktindikationer.

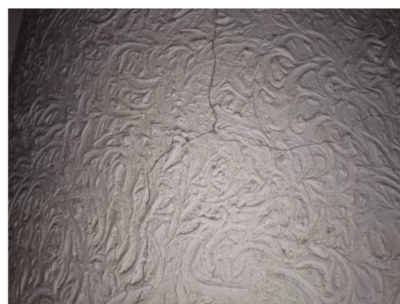
### Entréplan / Vardagsrum

Ytsprickor på mursspis.

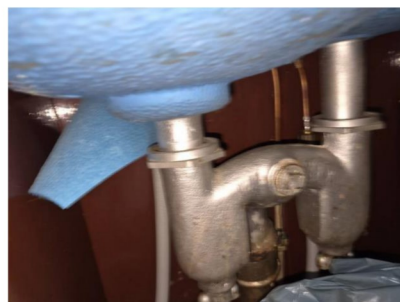
### Entréplan / Kök

- Äldre köksinredning.
- Äldre avloppsrör.
- Fuktskydd saknas under diskbänkskåp och under vitvaror.

För att snabbt upptäcka eventuella läckage rekommenderas komplettering med fuktskydd.

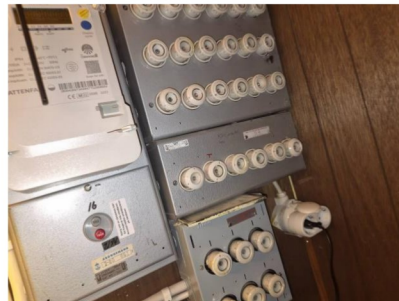
### Källarplan / Allmänt

- Äldre elcentral.
- Färgsläpp på målade betonggolv.
- Äldre avloppsrör och rördragningar.

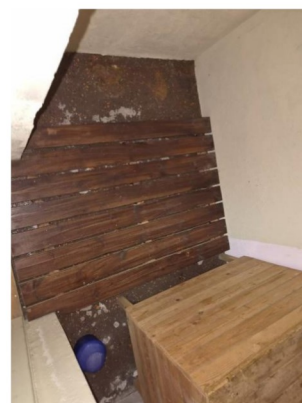
### Källarplan / Matkällare

Hyllor och golv av organiskt material stående direkt på betongplattan.

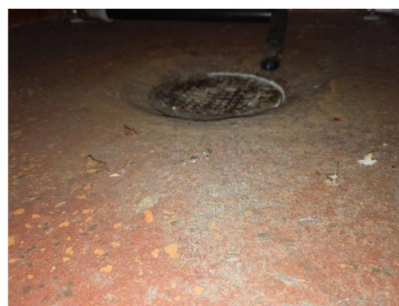
### Källarplan / Bastu/omklädning

Äldre gjutjärnsbrunn.

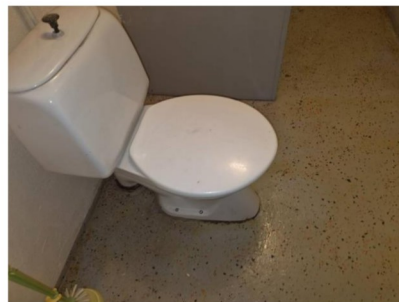
### Källarplan / Toalett

Toalettstolen sitter löst.

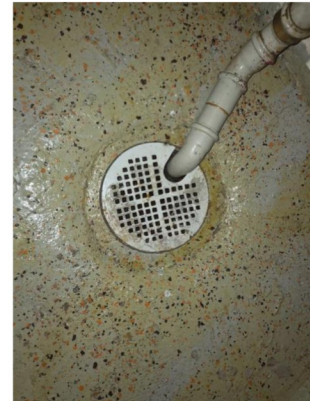
### Källarplan / Pannrum

Äldre gjutjärnsbrunn.

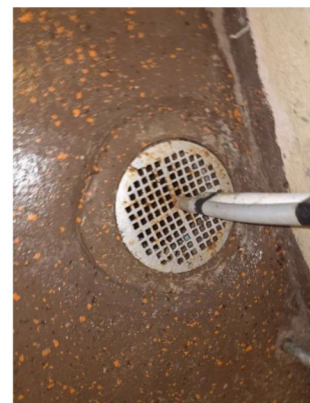
### Källarplan / Tvättstuga

Äldre gjutjärnsbrunn.
