## Försäkringsbesiktning

2 plans hus grundlagt med betongplatta byggt 1976 i normalt skick.

## Besiktningens utlåtande

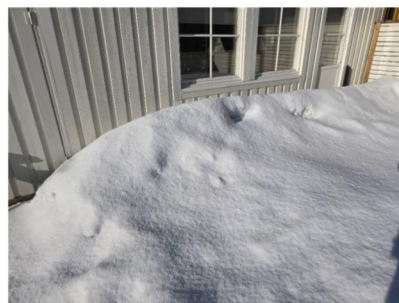
Snötäckta ytor.

Eftersom marken, sockeln och nedre del av fasaden var snötäckt kunde inte en fullständig besiktning av dessa delar genomföras.

Vi rekommenderar en kompletterande besiktning när dessa delar är fria från snö.

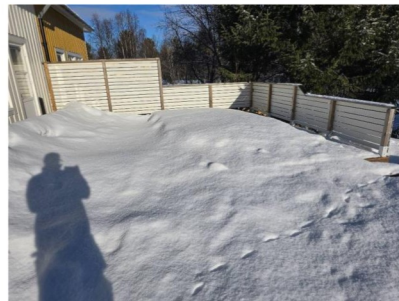
Altan var snötäckt vid besiktningen.

Då altan var snötäckt vid besiktningstillfället kunde inte besiktning genomföras.

Vi rekommenderar en kompletterande besiktning när altan är fri från snö.

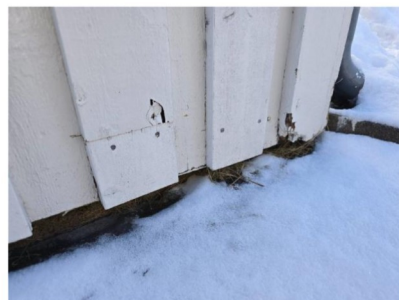
Fasadpanelen på ekonomidelt mot söder är i behov av målning/underhåll. Enstaka panelbrädor har mindre rötskador.

För att öka livslängden på fasadbeklädnaden rekommenderas målning och underhåll. I samband med ommålning rekommenderas att de rötskadade panelbrädorna byts ut.

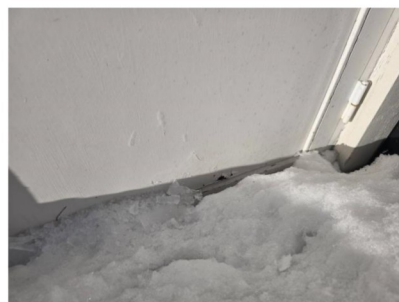
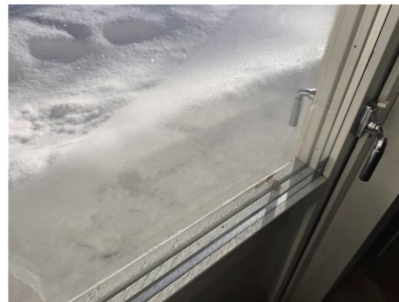
Fukt trängt in i nedre del av altandörr. Nedre del av skiva på dörr formförändrad av fukt.

Kondens mellan fönster på altandörr.

Kontakta snickare för renovering eller byte av altandörr.

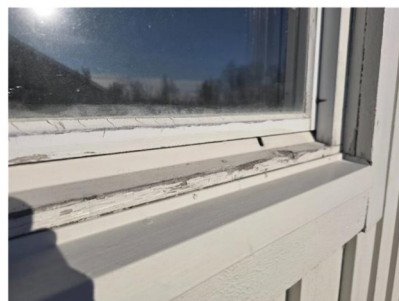
Fönster är i behov av målning/underhåll.  
-Färgflag och kittsprickor noterades på några av fönstren.

För att öka livslängden på fönster rekommenderas målning och underhåll.

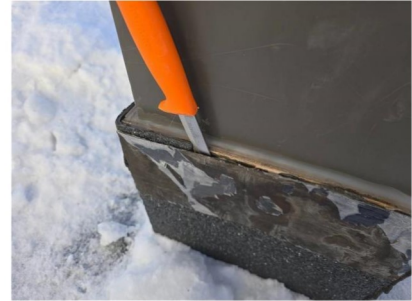
Otättheter i papptak som är uppvikt på plåtstos. Uppvik av pappen ej skyddat med plåt.

Risk för inträngande nederbörd.

Kontakta plåtslagare.

**Säljarens kommentar:**  
**Plåt monterat runt stos.**

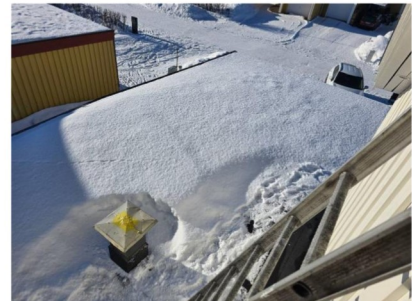
Yttertaket var snötäckt vid besiktningen.

Då yttertaket var snötäckt vid besiktningstillfället kunde inte besiktning av taket genomföras.

Vi rekommenderar en kompletterande besiktning när taket är fritt från snö.

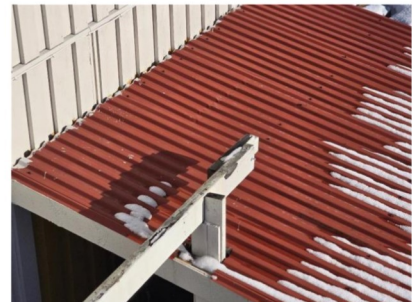
Enklare plåttak ovan kallförråd.

- Ståndskiveplåt finns ej.
- Hål i plåt runt regel.
- Skruvar på plåttak lösa.

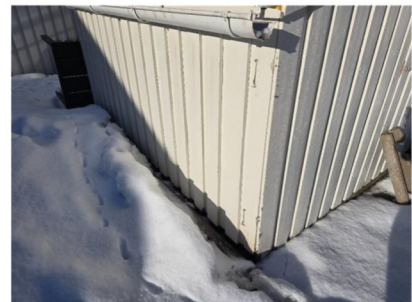
Rötskada i ändträ på fasad. Stuprör saknas.

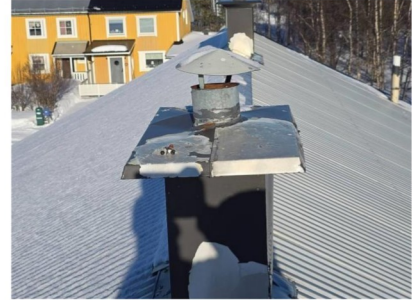
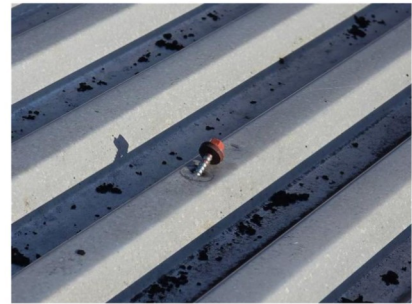
Yttertaket är äldre (från byggår 1976) med en del brister.  
 -Otät hatt på plåtstos.  
 -Skruv som är på väg att lossna noterades.

Plåt, plåtdetaljer och kondensskydd har enligt vår bedömning en begränsad livslängd. Eftersom husets taktäckning är äldre med brister har det ett minskat motstånd mot vatteninträngning. Detta i sin tur kan leda till fuktskador på träläkt och vidare ner i underliggande konstruktioner.

**Säljarens kommentar:**  
**Skruv åtgärdad på plåttaket.**

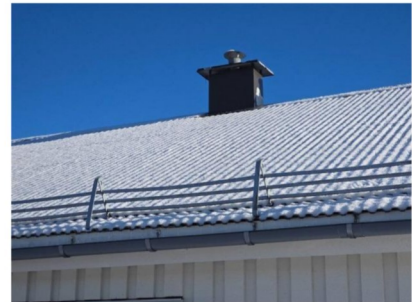
Yttertaket var snötäckt vid besiktningen.

Då yttertaket var snötäckt vid besiktningstillfället kunde inte en fullständig besiktning av taket genomföras.

Vi rekommenderar en kompletterande besiktning när taket är fritt från snö.

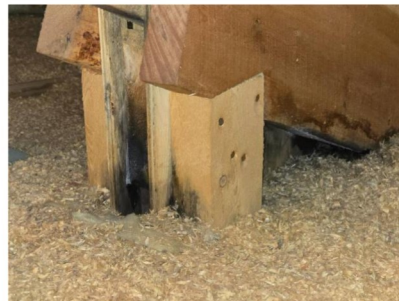
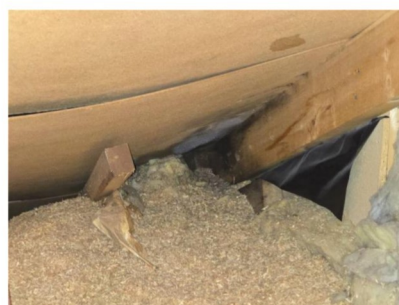
Luftläckage från boendemiljön. Mikrobiell påväxt och rimfrost finns fläckvis där luftläckage noterades (främst vid några av takstolarna).

För att komma tillrätta med detta måste fukttilförseln inifrån bostaden minska. Det kan göras genom att ventilationen inne i bostaden förbättras samt att eventuella otätheter i vindsbjälklaget (tak-/väggvinklar, taklucka med mera) tätas. Läs Anticimex faktablad om ouppvärmda vindsutrymmen för tips och råd.

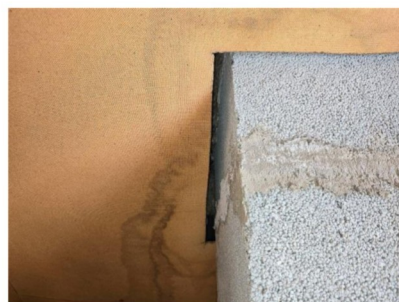
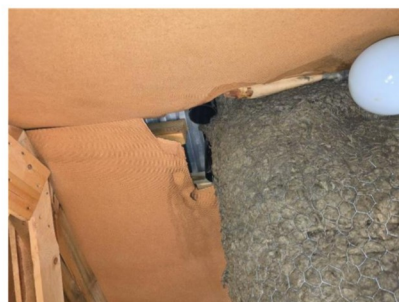
Kondensskyddet otätt vid genomföringar i taket.

När kondensskyddet är bristfälligt finns en ökad risk för fuktskador i de underliggande konstruktionerna.

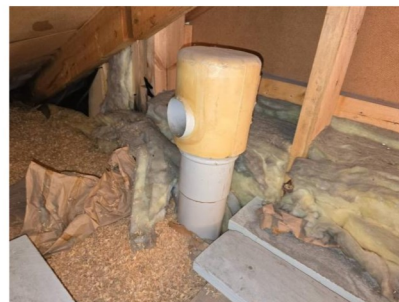
Vakuumentilen defekt.

Avloppslukt.

Risk för mikrobiella skador på kallvinden då fukt från avloppssystem läcker ut på kallvinden.

Byt vakuumentil.

**Vakuumentil bytt och genomföring tätad.**

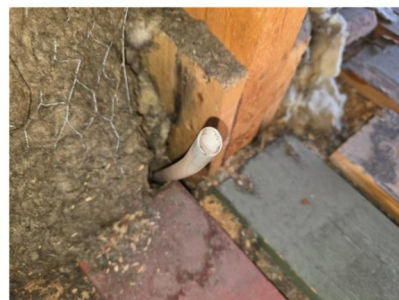
Luftläckage från boendemiljö via vp-rör.

Is i vp-rör.

Täta vp-rör för att förhindra att fukt droppar in via rör.

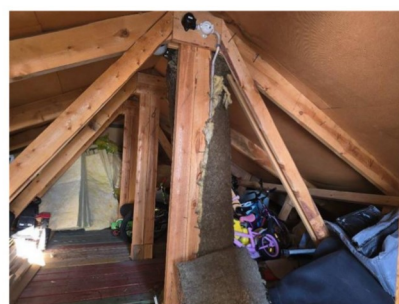
Vid kontroll av vinden uppmättes fuktvärden under kritisk fuktnivå för mikrobiell tillväxt och en normal lukt upplevdes.

Fuktkvoten i underlagstak/takbjälkar uppmättes till 16 %.

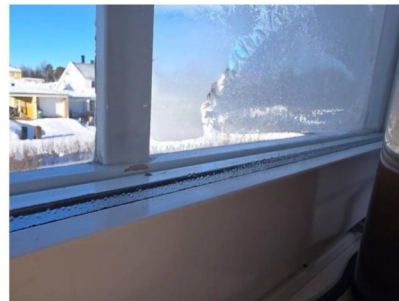
Allmänventilationen i huset är något bristfällig.

- Friskluftsventiler finns inte i sovrum och sällskapsrum.

- Våtrumsfläktar finns inte i samtliga våtrum.

-Kondens på insida av 1 st fönster i sovrum noterades.

Generellt rekommenderas att friskluftsventiler finns i allmänutrymmen (sovrum/vardagsrum) och att frånluft finns i våtrum och kök.

Friskluftsventiler i vädringsluckor rekommenderas i sovrum/vardagsrum och våtrumsfläkt Pax Calima eller Fresh Intellivent med kontinuerligt lågt grundflöde rekommenderas i våtrum.

**Säljarens kommentar:**  
Ventiler monterade i fönsterluckor för bättre ventilation.

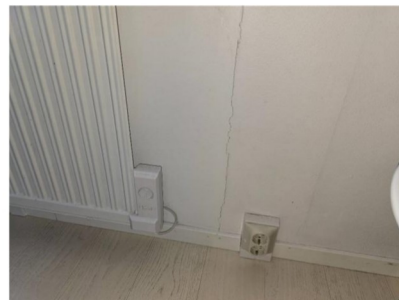
I huset förekommer normalt slitage och mindre brister allmänt så som:

-Rörelsesprickor i skivskarvar i innerväggar.

-Golvknarr (främst på övre plan).

-Slitage på ytskikt och trädetaljer (främst parkettgolv i vardagsrum).

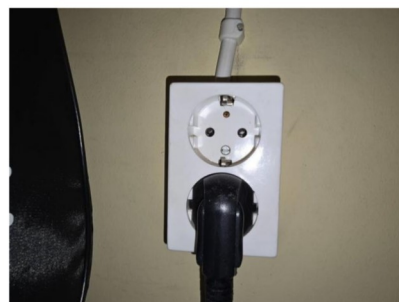
Vägguttag som saknar petskydd noterades i tvättstuga och klädkammare.

Petskydd i vägguttagen ökar elsäkerheten i hemmet.

**Säljarens kommentar:**  
Vägguttag som saknade petskydd är utbytta.

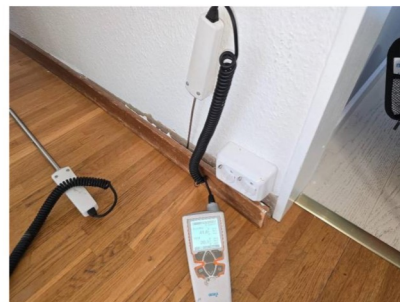
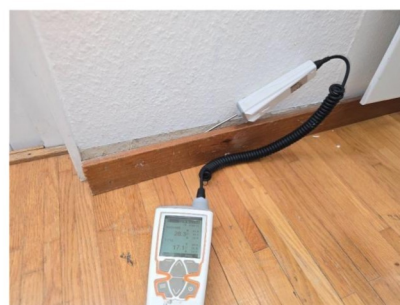
- ✓ Vid kontroll av väggssyllar uppmättes fuktvärden under kritisk nivå för mikrobiell tillväxt och normal lukt upplevdes.

Den relativa fuktigheten uppmättes till 42-28 %.

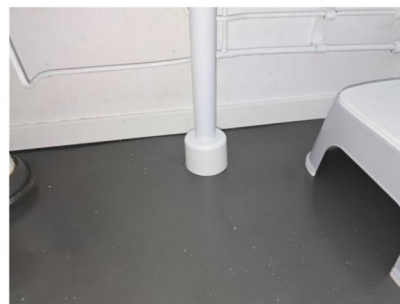
- ⚠ Tätskikt på golv med uppvik mot vägg och tröskel finns ej i wc.

Detta innebär ökat risk för fuktskador vid ett eventuellt läckage i utrymmet. Vatten kan tränga ner i omkringliggande konstruktioner med fuktrelaterade skador som följd.

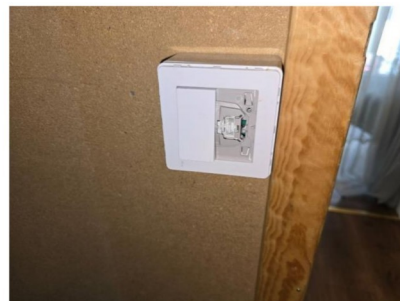
Defekt strömbrytare.

**Säljarens kommentar:  
Strömbrytare åtgärdad.**

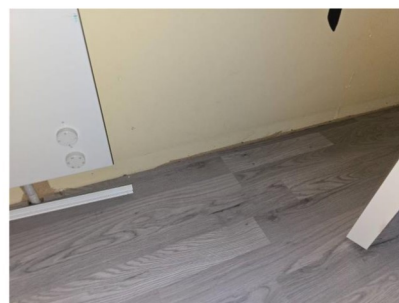
Golvsocklar saknas.
