# Besiktningsprotokoll

Försäkringsbesiktning för Anticimex Säljarförsäkrat

| Fastighetsadress:<br>Västra Lillgårdsvägen 8 | |

| Besiktningsdatum:<br>2025-06-03 | Protokollnummer:<br>69054891 |

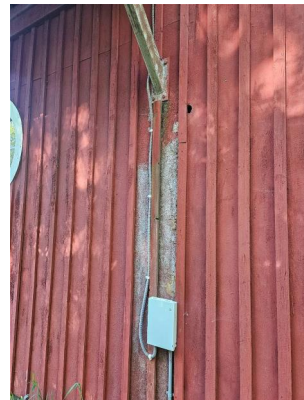
Träkonstruktioner är i behov av målning/underhåll. Boardskivor på fasad är delvis slitna.

För att öka livslängden hos träkonstruktioner rekommenderas målning och underhåll.

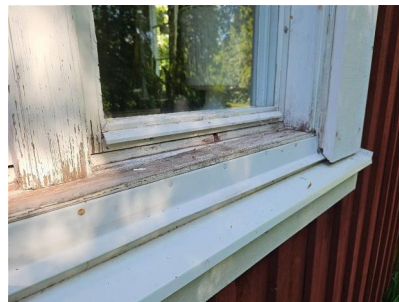
- Trasiga fönsterglas till källarfönster.
- Fönster är i behov av målning/underhåll. Bleck till karmar finns inte på till flera fönster.

För att öka livslängden på fönster rekommenderas målning och underhåll.

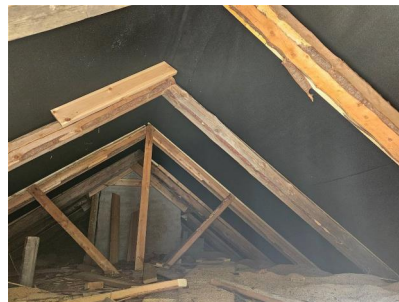
Lucka till vind ovan entréhall finns inte.

Besiktigad från lucka då säker transportväg inte fanns.

Inget att notera.

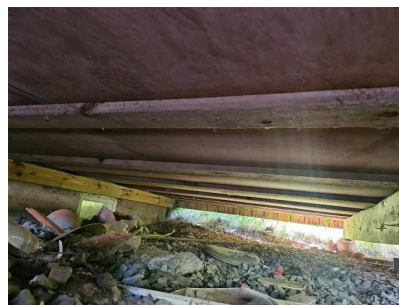
Plintgrund, ca 7m<sup>2</sup>.

Denna grundläggning utsätts för naturlig fuktpåverkan från uteluften över tid.

FK i träläkt uppmättes till 14 %.
