# Besiktningsprotokoll

Försäkringsbesiktning för Anticimex Säljarförsäkrat

| Fastighetsadress:<br>Tjädergränd 22 | |

| Besiktningsdatum:<br>2026-01-23 | Protokollnummer:<br>69511160 |

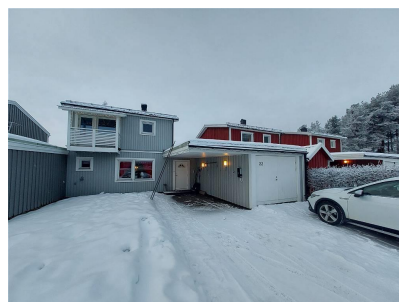
Eftersom yttertaken och mark var snötäckt kunde inte besiktning av dessa delar genomföras.

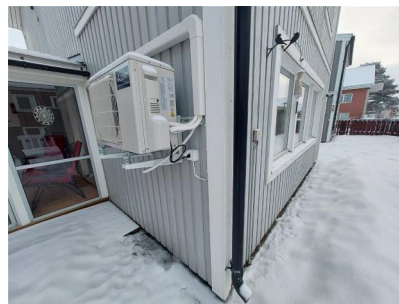
Kondensvatten från luftvärmepumpens utedel leds inte bort från husgrunden.

Detta medför ökad risk för att vatten tränger in i anslutande konstruktioner, vilket i sin tur kan leda till fuktrelaterade skador.

Rekommenderar att man leder bort spillvatten som kan uppstå under, t ex med sneplåt.

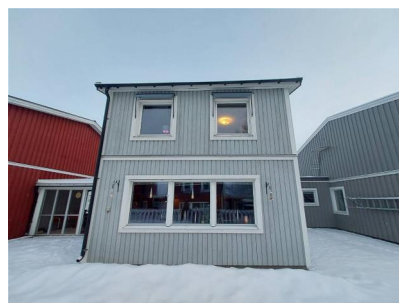
Delar av fasadpanelen är i behov av målning/underhåll då torrsprickor och mindre färgsläpp förekommer. Främst på övre del av panel på baksidan.

För att öka livslängden på fasadbeklädnaden rekommenderas målning och underhåll.

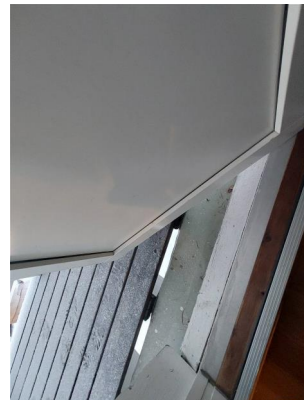
Tröskelbleck av plåt saknas från balkongdörren på övre plan.

Rekommenderar att montera tröskelbleck.

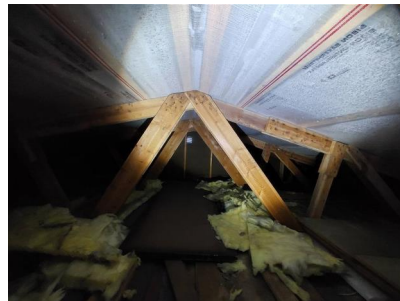
Underlagstaket består av armerad duk. Kondens/is fanns på dukens insidan.

Detta är vanligt förekommande vid visst väderomslag att kondens kan uppstå. Bedöms inte vara några bakomliggande skador i omkringliggande konstruktioner i dagsläget.

Vid kontroll av vinden uppmättes fuktvärden under kritisk fuktnivå för mikrobiell tillväxt och en normal lukt upplevdes.

Fuktkvoten i underlagstak/takbjälkar uppmättes vid besiktningstillfället till ca 15%.

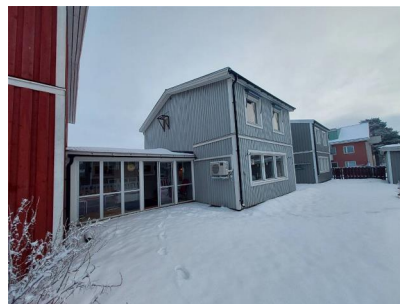
Då yttertaket på huset och garaget var snötäckt vid besiktningstillfället kunde inte besiktning av tak genomföras.

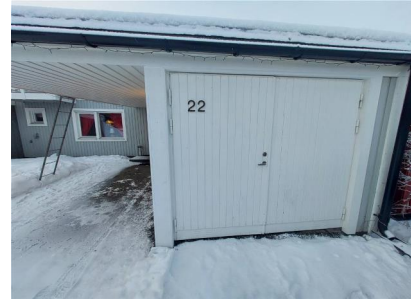
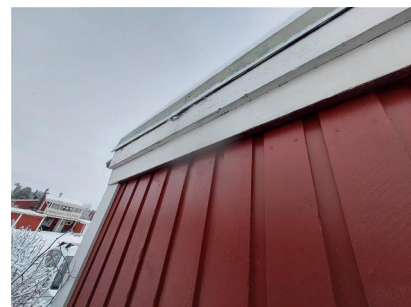
Mindre delar av vindskiva och garageport är i behov av målning/underhåll.

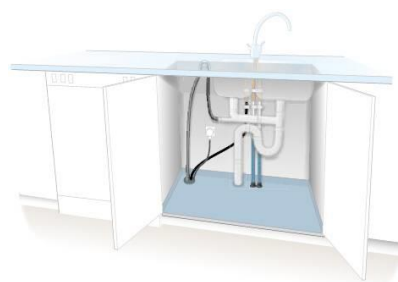
Fuktskydd saknas i diskbänksskåpet.

Utan fuktskydd är det svårt att upptäcka läckage från rörledningar.

För att upptäcka eventuella läckage, installera ett fuktskydd.

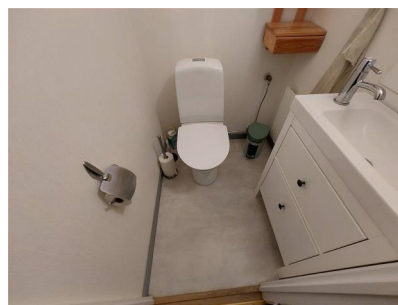
Löst monterad plastmatta finns i utrymmet. Äldre plastmatta finns under.

När golvmattan inte är fastmonterad med uppvik mot angränsande konstruktioner kan detta öka risken för fuktskador vid ett eventuellt läckage.
