# Besiktningsprotokoll

Försäkringsbesiktning för Anticimex Säljarförsäkrat

| Fastighetsadress:<br>Grusvägen 5 | |

| Besiktningsdatum:<br>2025-09-16 | Protokollnummer:<br>69264783 |

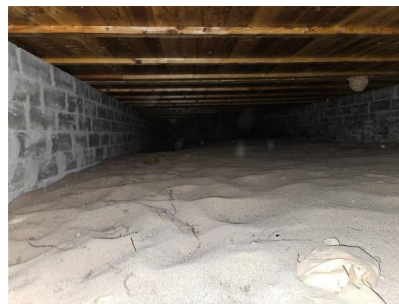
Vid kontroll av krypgrunden har fuktvärden under kritisk fuktnivå för mikrobiell tillväxt uppmätts. Ingen avvikande lukt känns i utrymmet, dock finns mikrobiell påväxt på bjälklagets undersida.

Den upptäckta mikrobiella påväxten på bjälklagets undersida indikerar att grunden under delar av året är så pass fuktig att mikroorganismer utvecklas. Detta kan i sin tur leda till rötskador i konstruktionen. För att undvika detta så måste krypgrundens klimat bli torrare. Fuktkvoten uppmättes till 13-16 %.

Läs Anticimex faktablad om uteluftsventilerade krypgrunder för tips och råd.

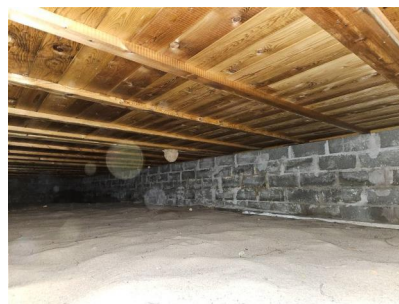
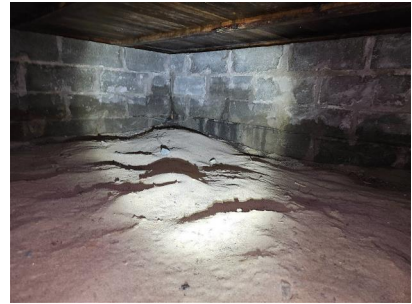
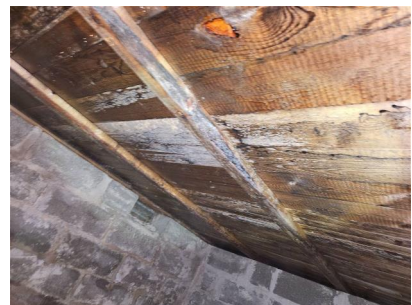
Blindbotten är skyddsbehandlad och en lukt från behandlingen kan upplevas i utrymmet. Lokalt är mikrobiell påväxt synlig på enstaka ställen. Spår av inrunnet vatten är synligt där stuprör inte avledda från huset.

Avled stuprören med någon form av markledning.

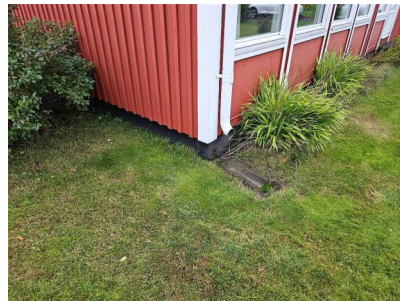
Stuprör avslutas nära husliv.

Stuprör som avslutas intill husliv (ovan mark) kan medföra en ökad fuktbelastning på grundmur/sockel med fuktrelaterade skador som följd.

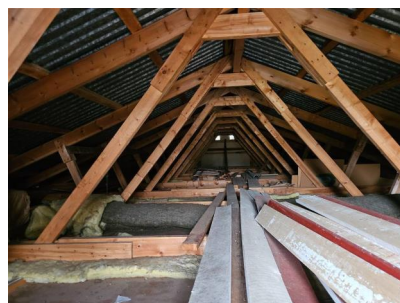
Vid kontroll av vinden uppmättes fuktvärden under kritisk fuktnivå för mikrobiell tillväxt och en normal lukt upplevdes. Fuktkvoten i underlagstak/takbjälkar uppmättes till 10 %.

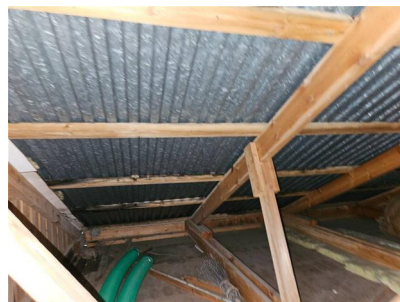
Underlagstak/kondensskydd saknas.

Kondensvatten kan droppa ned och absorberas i isoleringens översta skikt och torkar då oftast utan att det leder till någon skada. Eftersom ett kondensskydd även leder bort vatten från smärre läckage, vid spikhål, skarvar och dylikt, ställs större krav på yttertaketets täthet om kondensskydd saknas. När kondenskydd saknas finns en ökad risk för fuktskador i de omkringliggande konstruktionerna.

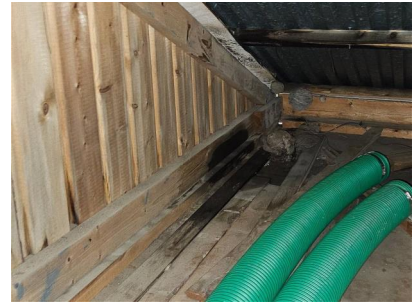
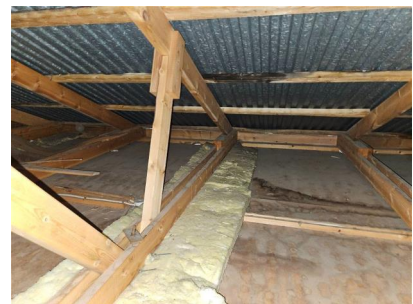
Spår av läckage finns lokalt.

För att konstatera ev bakomliggande skador i takbjälklaget behöver en fördjupad undersökning utföras

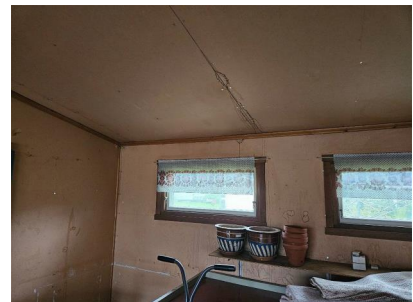
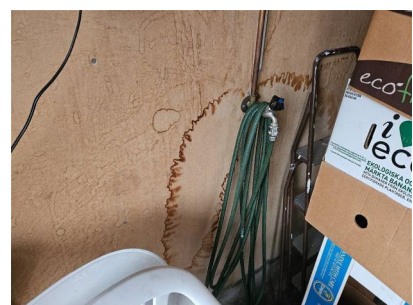
Spår av fukt finns i tak och på vägg. Torrt vid besiktningen.

För att konstatera orsaken till fläckarna samt för kontroll av eventuellt bakomliggande skador behöver en fördjupad undersökning utföras.

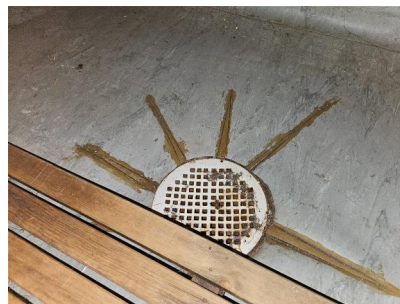
Plastmattan på golv är inte ansluten mot gjutjärnsbrunnen och har släppt från underlaget.

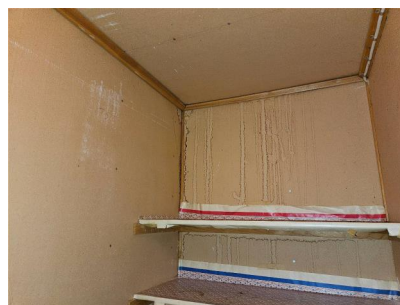
Spår av fukt finns på vägg.

För att konstatera orsaken till det samt för kontroll av ev bakomliggande skador behöver en fördjupad undersökning utföras.
