# Besiktningsprotokoll

## Försäkringsbesiktning för Anticimex Säljarförsäkrat

| Fastighetsadress:<br>Metkroksvägen 226 | |

| Besiktningsdatum:<br>2025-06-10 | Protokollnummer:<br>69059639 |

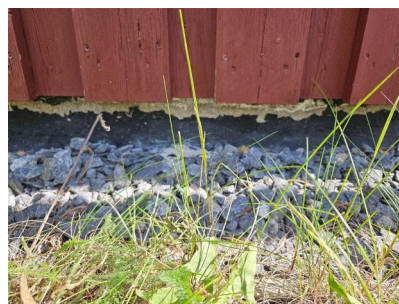
Färgsläpp

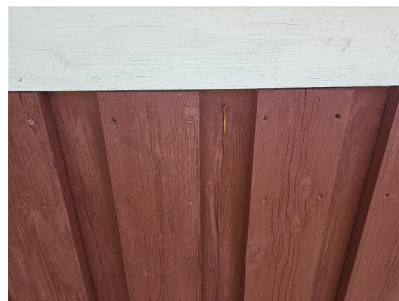
Fasadbeklädnaden har färgsläpp och torrsprickor.

För att öka livslängden på fasadbeklädnaden rekommenderas målning och underhåll.

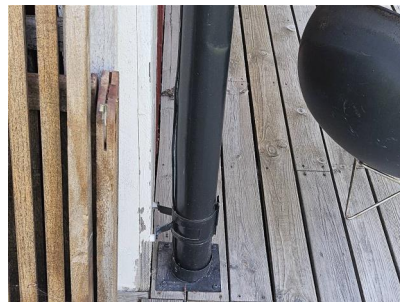
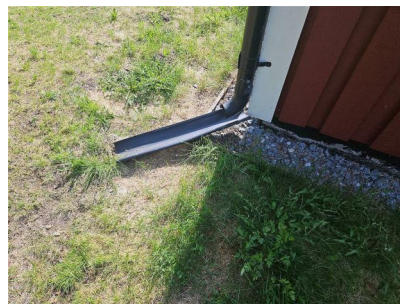
Stuprör är frostsprängda.

Stuprör är ej anslutna till markledning, leds bort en kortare bit från hus.  
Rekommenderar att stuprören leds bort längre från huset.

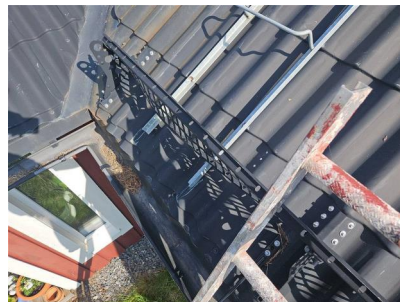
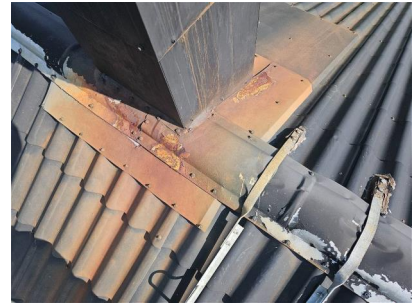
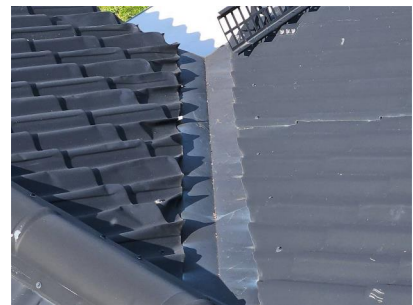
- Rostangrepp förekommer, främst kring skorsten.
- Bucklor förekommer, främst kring rännralarna.
- Rasskydd är böjt.

Taket är besiktat från mark och takstege.

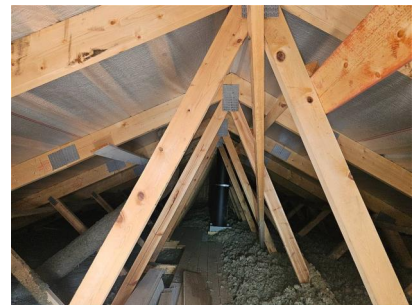
Inget att notera.

Vid kontroll av vinden uppmättes fuktvärden under kritisk fuktnivå för mikrobiell tillväxt och en normal lukt upplevdes. Fuktkvoten i underlagstak/takbjälkar uppmättes till 8 %.

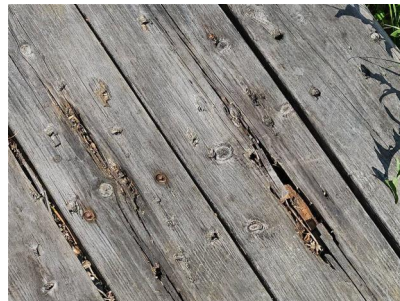
- Normalt underhållsbehov.
- Rötskador finns på enstaka trallbrädor.

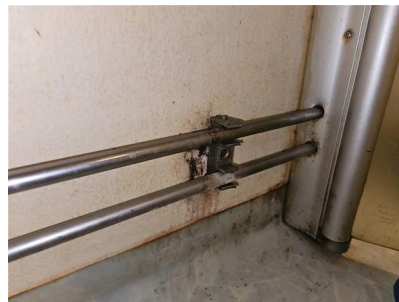
I badrummet uppmättes förhöjda fuktindikationer i väggen inom duschzonen. Rörklammern i området har rostet sönder och är otät mot väggen, vilket sannolikt har medfört att vatten trängt in. Även golvmattan har släppt i området, vilket kan tyda på att fukt även har spridit sig under mattan. Det rekommenderas att utrymmet renoveras samt att bakomliggande konstruktioner kontrolleras i samband med detta, för att identifiera eventuella följdskador. Kontakt med försäkringsbolag bör tas för att initiera en fördjupad undersökning.

Förhöjda fuktvärden uppmättes på väggen i duschzonen, i anslutning till rörklammer. Golvmattan har släppt i duschzonen, särskilt kring vägg och golvbrunnen.

- Utrymmet har äldre yt-/tätskikt , skarv på golvmattan har gått upp vilket innebär otätheter.
- Rör genomförningar i golvet.
- Missfärgningar på ytskikten förekommer.

Vi rekommenderar kontakt med försäkringsbolag för en fördjupad undersökning för att bedöma orsak ,omfattning och åtgärd.

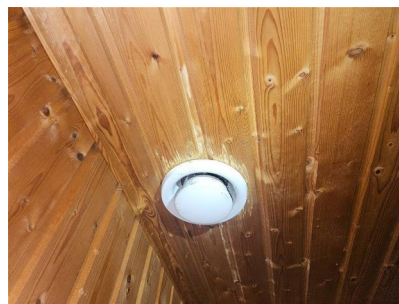
Fuktfäckar kring takventil. Inga förhöjda fuktvärden uppmättes vid dagens besiktningstillfälle.

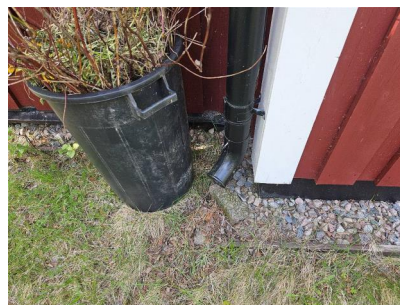
Stuprör avslutas nära husliv.

Stuprör som avslutas intill husliv (ovan mark) kan medföra en ökad fuktbelastning på grundmur/sockel med fuktrelaterade skador som följd.

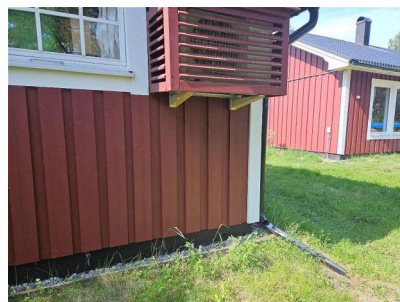
Kondensvatten från luftvärmepumpens utedel leds inte bort från grunden.

Detta medför ökad risk för att vatten tränger in i anslutande konstruktioner, vilket i sin tur kan leda till fuktrelaterade skador. Observera att besiktning av byggnadens värmesystem eller värmepumpen inte har ingått i uppdraget.

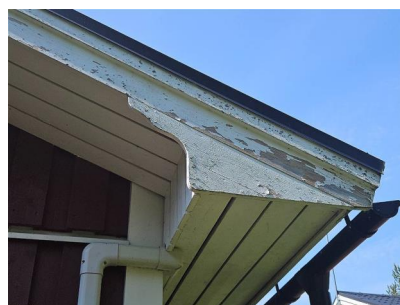
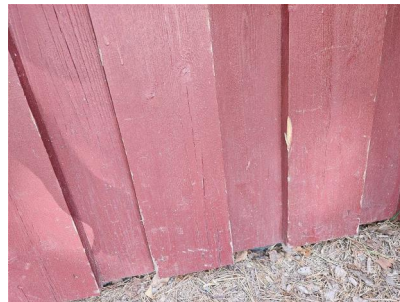
Färgsläpp på vindskivor och fasadpanel förekommer. Fasadpanel avslutas bitvis nära marken.

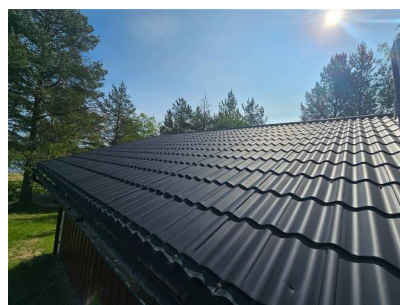
Inget att notera.

Taket är besiktat från mark och anliggande stège.
