Försäkringsbesiktning

Byggnadsbeskrivning Bostadsbyggnad

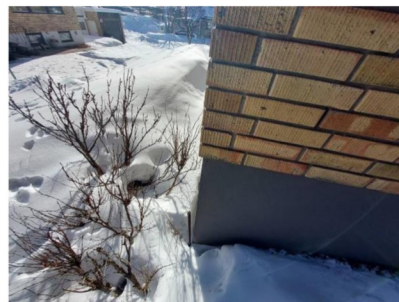
Växter och buskar finns i anslutning till grundmur.

Området närmast huset rekommenderas att vara fritt från växtlighet.

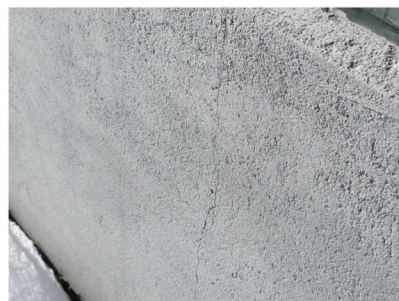
Sprickor finns i sockel.

Dessa bedöms inte ha lett till bakomliggande skador.

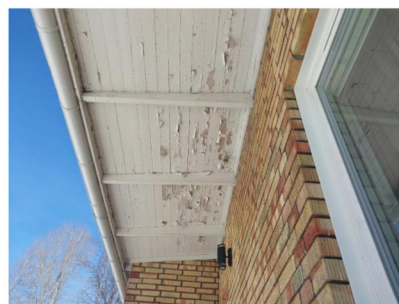
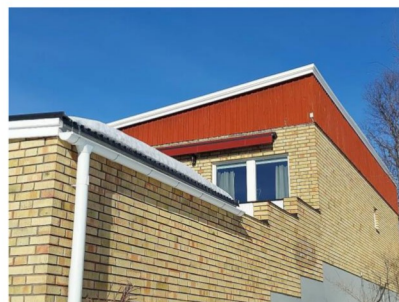
-Träpanelen och övriga träkonstruktioner så som underspikning och vindskivor är i behov av målning/underhåll.
-Glipor/otätheter noterades i fasadpanel från kallvind.

Fasadbeklädnad och träkonstruktioner där målningsbehov finns riskerar att få fukt- och rötskador på grund av sämre vattenavvisande förmåga.

För att öka livslängden på fasadbeklädnaden rekommenderas målning/underhåll och att otätheter åtgärdas.

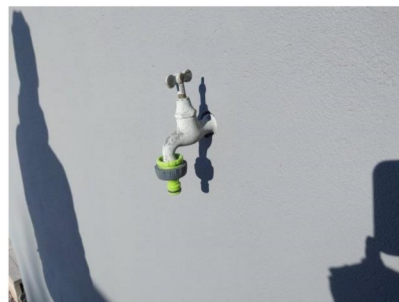
Vattenutkastaren är inte frostsäker.

När vattenutkastaren inte är frostsäker ökar risken för att den ska frysa sönder och orsaka vattenskada.

Byt till självdränerande vattenutkastare vilket innebär att den är frostsäker.

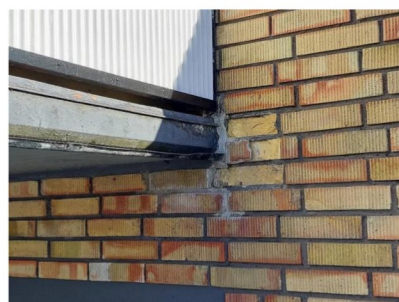
- Enstaka mindre sprickor finns i tegelfasaden.
- Enstaka fasadtegel är insjunkna.
- Skadade tegelstenar förekommer vid infästning för balkong.

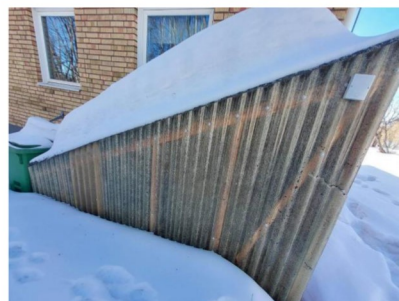
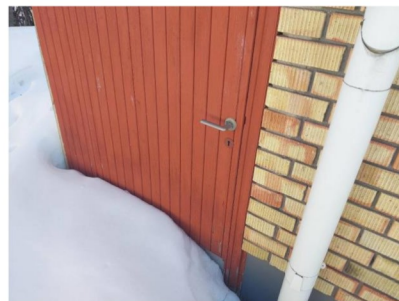
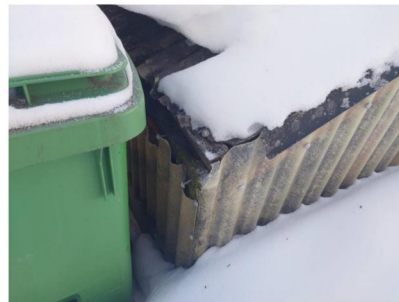
- Hela utrymmet i behov av renovering in- och utvändigt.
- Takbeklädnad av plast, skador noterades längst ner på plasttaket (i övrigt var taket snötäckt).
- Skador finns på plastvägg.
- Färgsläpp och torrsprickor finns på träfasad och dörr.

Vid osäkerhet kontakta en byggare.

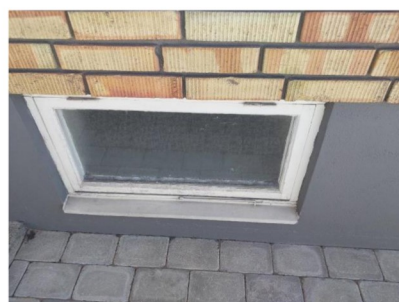
Fönster på källarplan är i behov av målning/underhåll.
För att öka livslängden på fönster rekommenderas målning och underhåll.

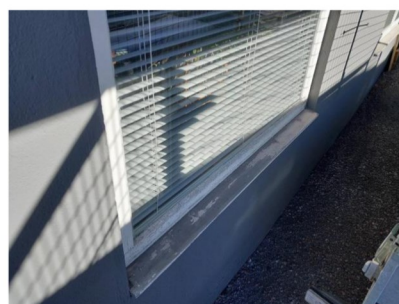
Fönsterbleck saknas på några källarfönster (dessa ligger skyddade under balkong).

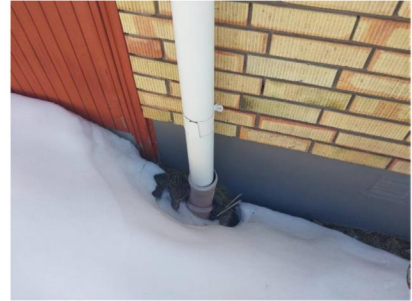
Lövsil saknas på stuprör.

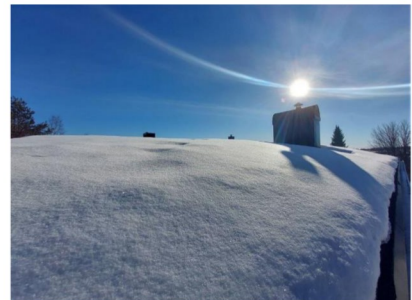
Yttertaket var snötäckt vid besiktningen.

Då yttertaket var snötäckt vid besiktningstillfället kunde inte besiktning av taket genomföras.

Vi rekommenderar en kompletterande besiktning när taket är fritt från snö.

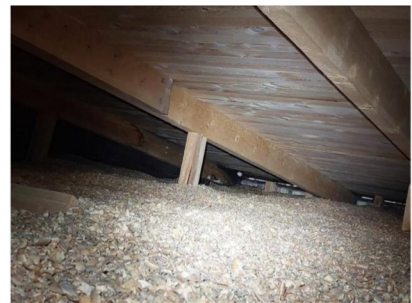
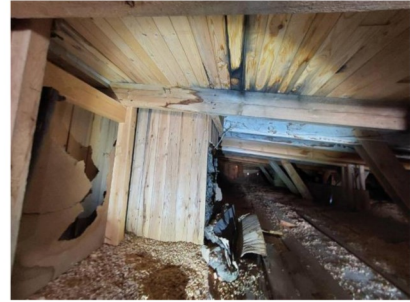
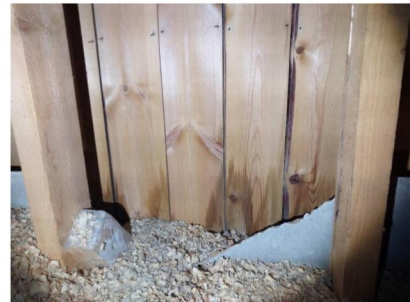
-Missfärgningar fuktfläckar noterades kring genomföringar.
Torrt vid kontroll.

Fuktmätning kunde ej göras vid genomföring för skorsten pga låg höjd och ingen landgång dit.

-Mindre fuktfläckar förekommer på insidan av fasadpanel.

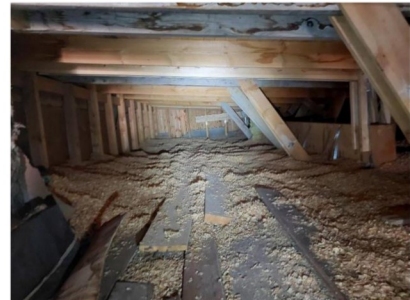
Vid kontroll av vinden uppmättes fuktvärden under kritisk fuktnivå för mikrobiell tillväxt och en normal lukt upplevdes. Det finns risk för mikrobiell tillväxt om den relativa fuktigheten (RF) i den omgivande luften är över 75 %. I furuvirke motsvarar det en fuktkvot (FK) på 17 %.

Fuktkvoten i underlagstak/takbjälkar uppmättes till 11-14 %.

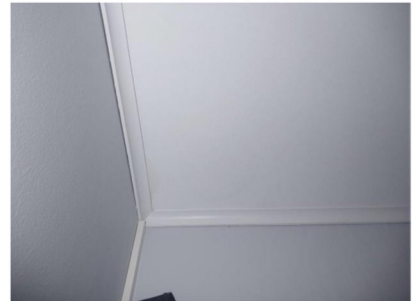
- Enstaka klinkerplattor har släppt från underlaget ("Bom").
- Fogsläpp förekommer mellan enstaka klinkerplattor.
- Fuktfläckar förekommer i tak, se info på muntliga upplysningar.

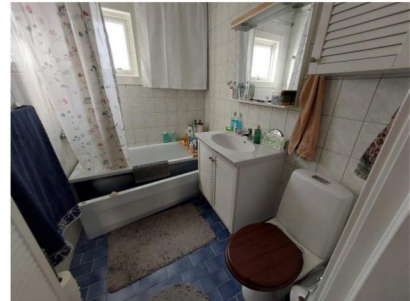
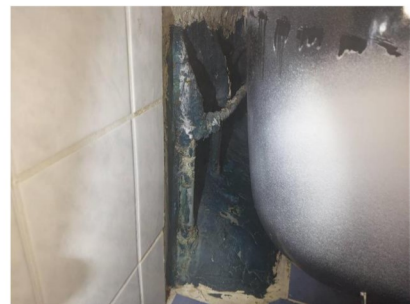
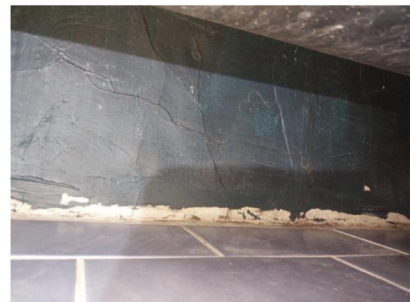
Brister noterades i utrymmet, så som:

- Rörgenomföringar finns i golv- och vägg i plats för bad, otätheter och sprickor förekommer i tätskikt kring genomföringar.
- Kakel finns ej på väggar under badkar. Sprickor förekommer i tätskiktet.
- Förhöjda fuktindikationer uppmättes lokalt på golv kring golvvbrunn.
- Bomljud förekommer i klinkers.
- Fönster i plats för bad. Sprickor finns i kakel intill fönster.

Vi rekommenderar kontakt med behörig våtrumsentreprenör för renovering av utrymmet. Vid renoveringen bör även omkringliggande konstruktioner kontrolleras.

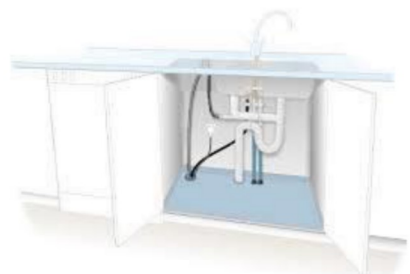
Fuktskydd saknas i diskbänksskåp och under kyl/frys.

För att upptäcka eventuella läckage, installera ett fuktskydd.

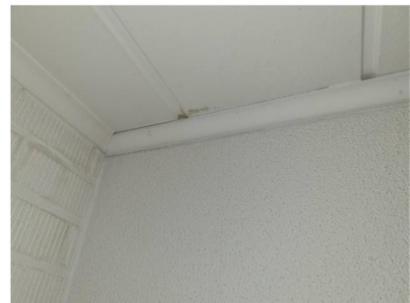
- Mindre fuktfläckar finns i innertak lokalt ovanför den öppna spisen.
- Fogsläpp förekommer mellan enstaka klinkerplattor framför öppna spisen.
- Klinker har släppt från underlaget ("Bom").

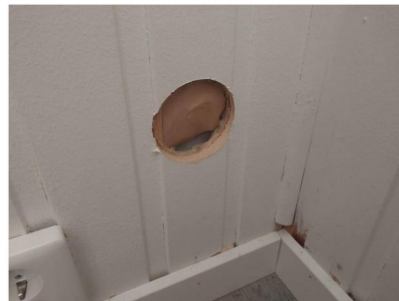
Källargrundmurar med påreglade isolerade ytterväggar och ytskikt dikt an betongplattan.

Befintlig påreglad vägg, eventuella väggssyllar och ytskikt på golv riskerar att drabbas av fuktskador på grund av naturlig fuktpåverkan. Detta i sin tur kan leda till mikrobiella skador (angrepp av mikroorganismer) som kan resultera i att mikrobiell lukt sprids till boendemiljön. Om reglar/syllar är tryckimpregnerade kan även en kemisk lukt förekomma.

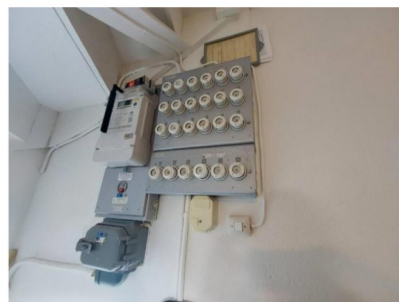
Jordfelsbrytare finns inte installerad i den äldre elanläggningen.

Huset är tillbyggt efter 2004 och jordfelsbrytare finns installerad i den nya elanläggningen.

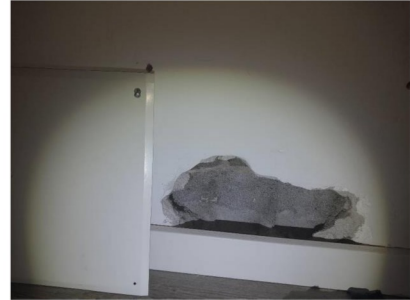
Skada/hål i vägg finns bakom lucka.

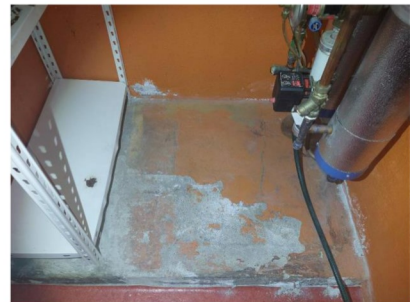
Putssläpp-/färgsläpp förekommer på väggar/golv.

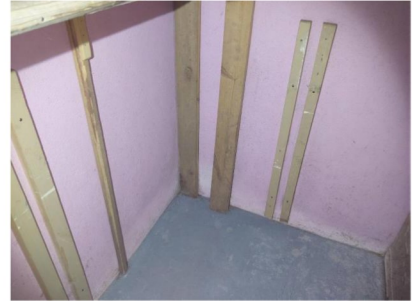
Organiskt material mot betongplatta i utrymmet, mindre missfärgningar noterades på nedre del av organiskt material.

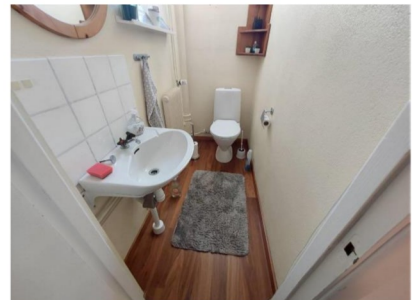
Golvbeklädnaden i utrymmet består av klickgolv.
Det finns risk för lukt- och fuktrelaterade skador.

Skarvar som svällt noterades.
-

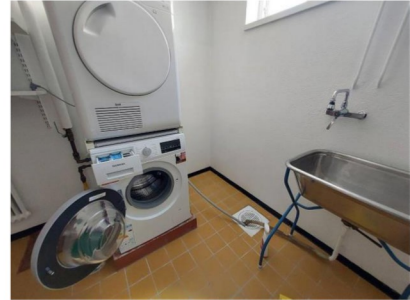
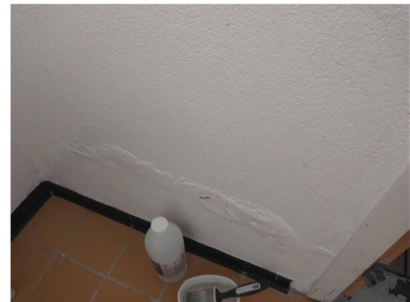
- Golvbelägningen i utrymmet är äldre.
- Färgsläpp finns på innervägg mot bastu. Torrt vid kontroll.

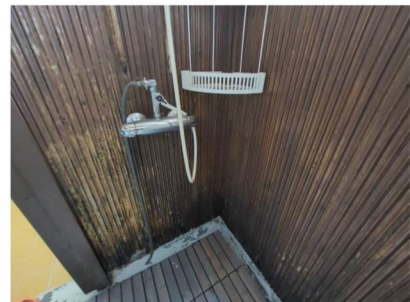
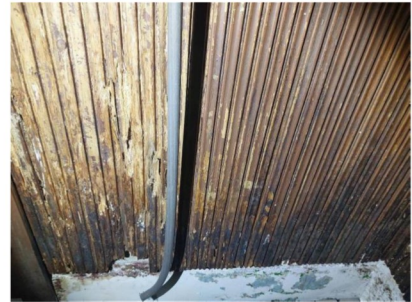
- Utrymmet är av äldre standard.
- Väggbeklädnaden i duschzon är ej våtrumsanpassad.
- Rötskador förekommer på träpanel.
- Färgsläpp förekommer på golv.
- Droppläckage från utkastare.

Renovering av utrymmet rekommenderas.
Kontakta våtrumsentreprenör för renovering.

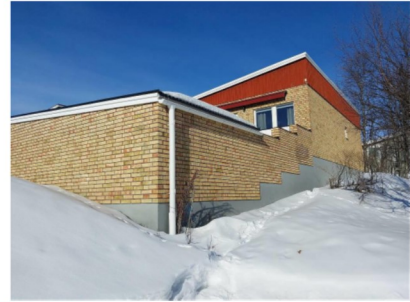
Snötäckta ytor.

Eftersom sockel och delar av grundmur, fasad och stuprör var snötäckt kunde inte besiktning av dessa delar genomföras.

Vi rekommenderar en kompletterande besiktning när dessa delar är fria från snö.

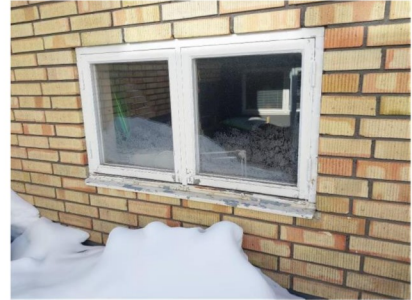
Fönster är i behov av målning/underhåll.

För att öka livslängden på fönster rekommenderas målning och underhåll.

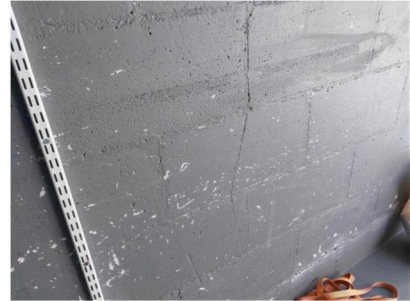
- Sprickor och färgsläpp förekommer på väggar.
- Missfärgningar förekommer i tak, torrt vid kontroll.
