# Besiktningsprotokoll

Försäkringsbesiktning för Anticimex Säljarförsäkrat

| Trångfors 1:36 | |
| Trångfors 14 | |

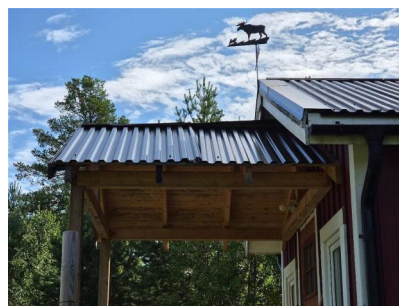
- Enklare skärmtak på bro.
- Takplåtar bristfälligt monterade.

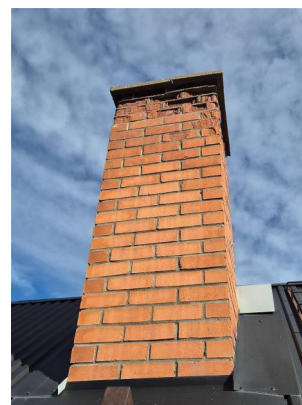
Väderskydd runt skorsten finns inte.

Om man som köpare inte tänkt elda regelbundet i murstocken kan detta monteras för att skydda skorstenen från nederbörd och undvika frostsprängningar.

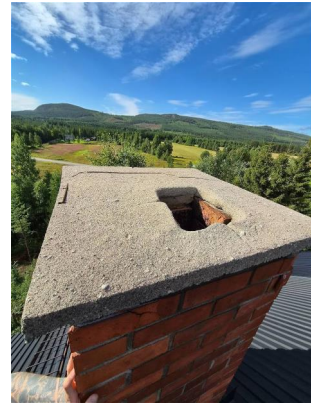
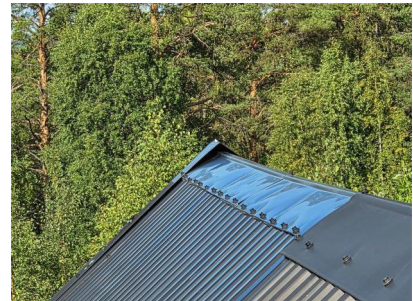
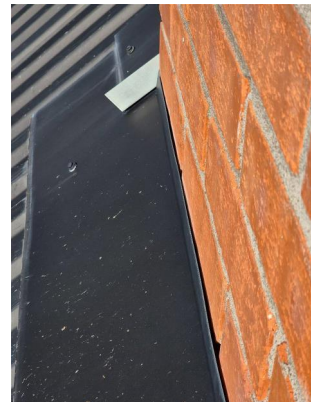
Otättheter kring vindskeveplåt vidnock i utbyggnad samt runt skorsten.

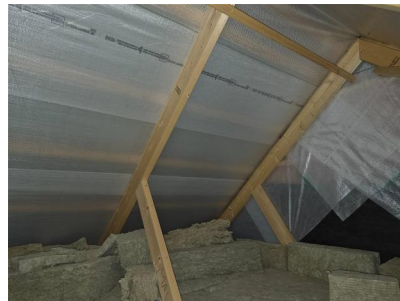
Utbyggnad: Spår av tidigare rimfrostbildning på takstolar.

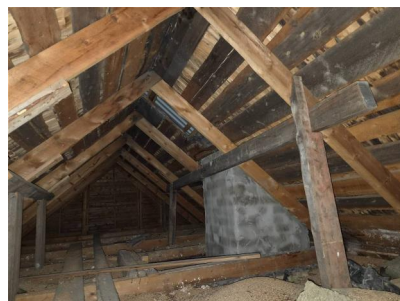
Gamla fuktfläckar på underlagstak och ljusinsläpp kring skorsten.  
I övrigt inget att notera.

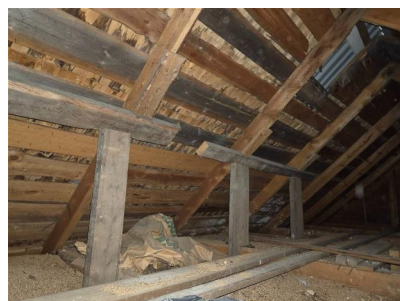
Vid kontroll av vinden uppmättes fuktvärden under kritisk fuktnivå för mikrobiell tillväxt och en normal lukt upplevdes.  
Fuktkvoten i underlagstak/takbjälkar uppmättes till 9 %.

Underlagstaket i huvudbyggnaden är överlag i gott skick för åldern.

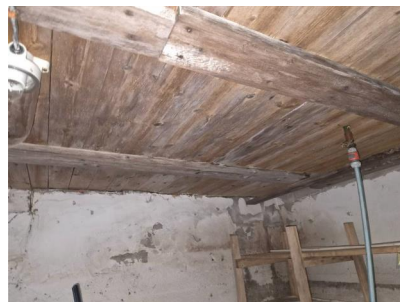
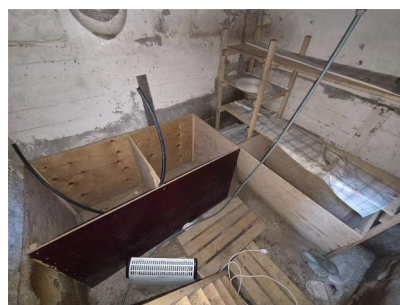
- Vid kontroll av konstruktion uppmättes fuktvärden över kritisk nivå för mikrobiell tillväxt i matkällare.
- Mikrobiell påväxt förekommer på blindbotten.
- Mikrobiell lukt i matkällare från organiskt material.

Kritisk nivå för mikrobiell tillväxt är 75 %.

I furuvirke motsvarar det en fuktkvot (FK) på 17 %.

FK i blindbotten i matkällare uppmättes till 20 %.

Detta är vanligt med hänsyn till rådande årstid då besiktningen utfördes under fuktigaste perioden.

Torpargrunden saknar inspektionsmöjligheter utanför matkällaren. För att möjliggöra besiktning av utrymmet rekommenderas att en inspektionslucka tas upp i golvet.

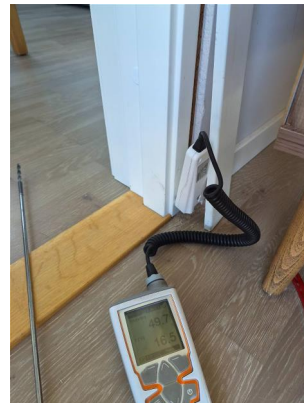
Utbyggnaden från 2020 har en okänd grundläggningstyp utan utvändiga ventiler varför kryppgrund inte känns som det mest sannolika alternativet.

Vid provborrning noterades att golvkonstruktionen av trä är ca 40cm hög tills man möter underlaget.

Detta kan innebära att man byggt en uppreglad och isolerad golvkonstruktion på plattan för att få upp golvnivån med huskroppen.

Vid fuktmätning via mätpunkt vid tröskel mellan sovrum och vardagsrum uppmättes 49% relativ luftfuktighet vid +16,5 grader.

Ånghalt 6.99g/m<sup>3</sup>.

Ånghalt i bostadsluften var 7.57g/m<sup>3</sup> vid besiktningstillfället.

Risk för mikrobiell tillväxt föreligger vid en luftfuktighet på 75%.

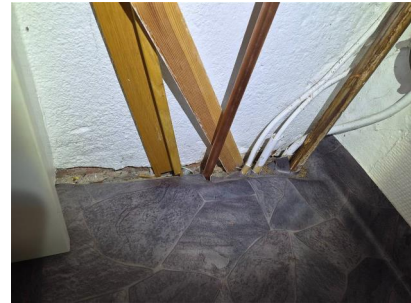
Öppning i golvets tätskikt vid rör genomföringar i garderob.

Detta medför en ökad risk för fuktskador vid ett läckage.

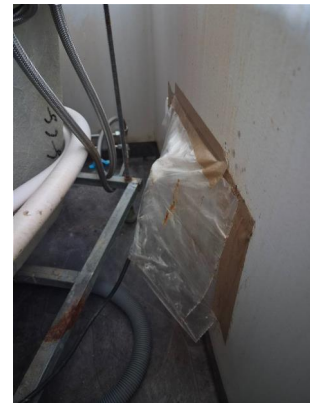
- Rör genomföringar finns i golv.
- Provisoriskt skyddad elinstallation till badkar i duschzon.
- Lokalt fall mot golvbrunn, svag/plan lutning i övrigt.
