Besiktningssprotokoll

Försäkringsbesiktning för Anticimex Säljarsförsäkrat

Fastighetsbeteckning: Sävast 10:99	
Fastighetsadress: Melonvägen 16	
Postnummer: 961 48	Ort: Boden

Besiktningdatum: 2025-01-10	Protokollnummer: 68788164
Temperatur: -13 °C	Väderlek: Halvklart/snöfall
Tekniker: Mia Heikkilä	
E-post: Mia.Heikkilae@anticimex.se	
Kontor: Piteå	
[Redacted]

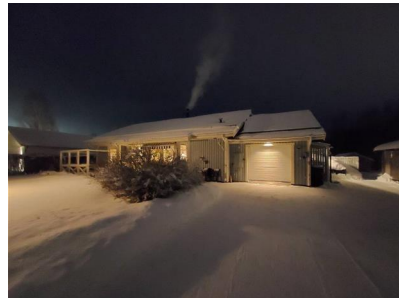
Snötäckta ytor på tak, mark, sockel, delar av hängrännor, stuprör och fönsterbleck.

Eftersom stora delar av den utvändiga besiktningen inte kunnat utföras på grund av snötäckta ytor rekommenderas en kompletterande besiktning när dessa delar är fria från snö.

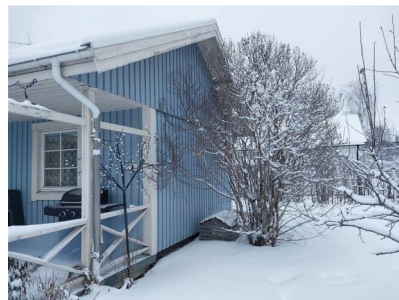
Växter/buskar finns nära byggnaden.

När det finns rabatter och växter nära byggnaden finns risk att fukt stannar kvar i väggarna.

Området närmast huset rekommenderas att vara fritt från växtlighet.

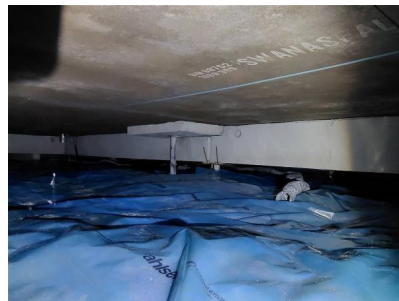
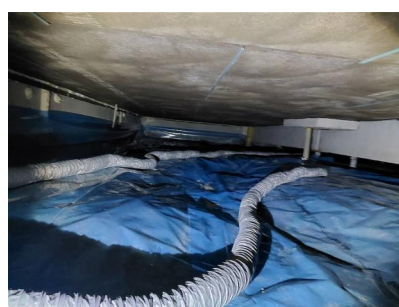
- Äldre mikrobiell påväxt finns på blindbotten.

Den relativa fuktigheten i grunden uppmättes till 69% vid 1 grader.

-Torrluftslingar från avfuktare är inte utdragna/fördelade i hela grunden. Delar av grunden saknar rör.

- Spillning från möss finns i grunden.

Jag rekommenderar att man ser över torrluftslingar och förlänger dem så de når alla fack i grunden för att luften ska kunna sprida sig bättre. Kontakt med fackman rekommenderas vid osäkerhet.

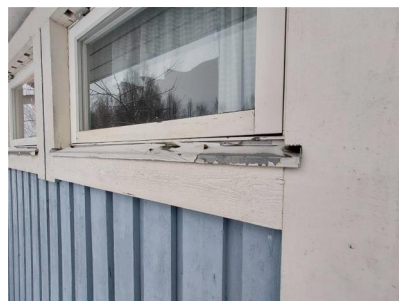
Fönster är i behov av målning/underhåll. Framst på fönster kring förråd. Torrspäckor förekommer.

För att öka livslängden på fönster rekommenderas målning och underhåll.

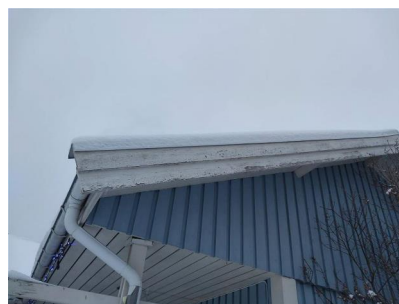
Fasadpanelen/övriga trädetaljer såsom takfotsbrädor/vindskivor är i behov av målning/underhåll.

För att öka livslängden på fasadbeklädnaden rekommenderas målning och underhåll.

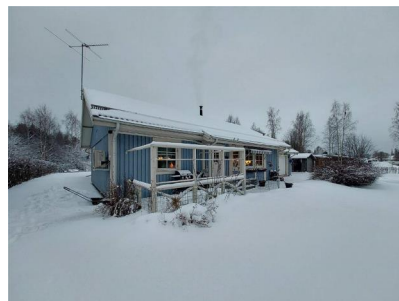
Yttertaket på huset och garaget var snötäckt vid besiktningen.

Då yttertaket var snötäckt vid besiktningstillfället kunde inte besiktning av taken genomföras.

Jag rekommenderar en kompletterande besiktning när taket är fritt från snö.

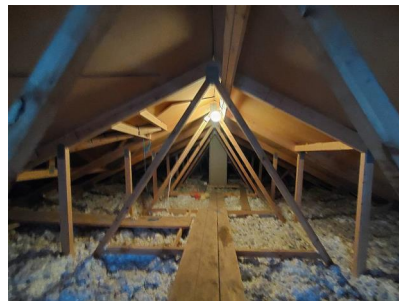
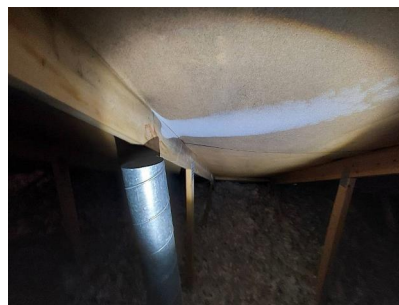
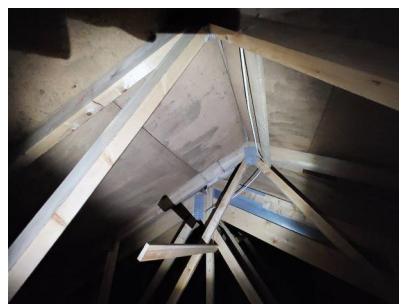
- Underlagstaket består av träfiberskivor.

- Fuktbläckor och missfärgningar finns på underlagstaket, främst lokalt där rör från grunden avslutas inne på vind.

Vid kontroll av vindsutrymmen uppmättes fuktvärden under kritisk fuktnivå för mikrobiell tillväxt och en normal lukt upplevdes

Fuktkvoten i underlagstak/takbjälkar uppmättes till 12%.

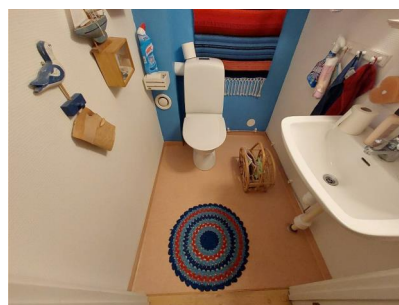
Äldre standard på WC.
-Tröskel med uppvik saknas från wc.

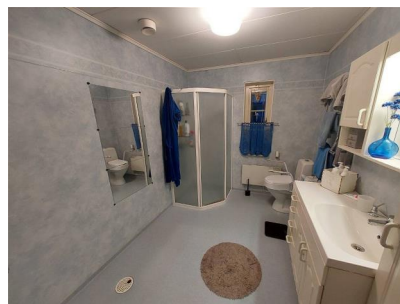
- Missfärgningar finns på golv/väggbeklädnaden i duschzon.
- Lokalt fall på golv i dusch och f.d. badzon. Plant golv utanför.

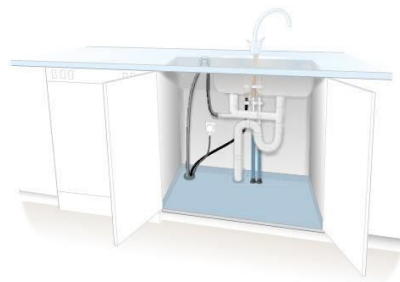
- Fuktskydd finns inte i diskbänkskåpet.
Montera fuktskydd för att kunna upptäcka eventuellt läckage.
- Ej tätat mellan diskbänk och vägg.

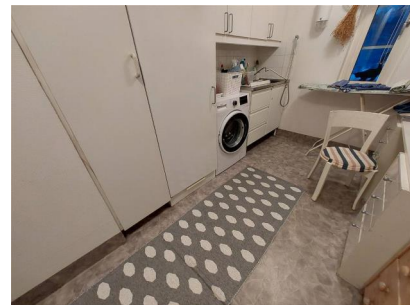
✎ Brister med golvfall förekommer.
Lokalt fall finns kring golvbrunnen.
