Besiktningssprotokoll

Försäkringsbesiktning för Anticimex Säljarsförsäkrat

Fastighetsbeteckning: Börjelslandet 4:30	
Fastighetsadress: Kajsavägen 9	
Postnummer: 975 98	Ort: Luleå

Besiktningdatum: 2024-10-04	Protokollnummer: 68533051
Temperatur: 7 °C	Väderlek: Halvklart
Tekniker: Jonas Björkvall	
E-post: jonas.bjorkvall@Anticimex.se	
Kontor: Piteå	
Närvarande: Hyresgäst

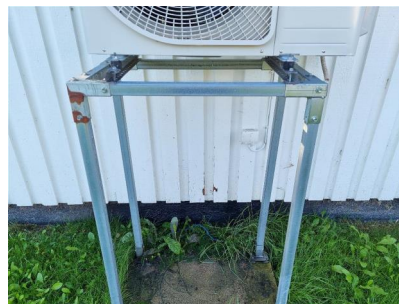
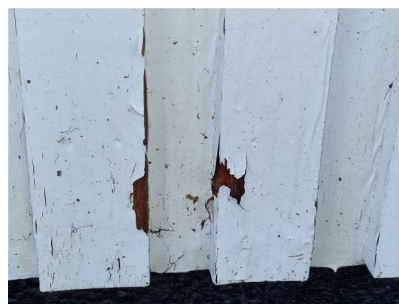
Utvändigt / Fasad

Vid luftvärmepumpens utedel leds ej kondensvatten bort från sockel, fasad och rötskador noterades i ytterpanel. På grund av dessa skador så rekommenderar jag att man gör en fördjupad undersökning för att kontrollera om fuktskador finns i bakomliggande konstruktion så som ytterväggssyll.

Kondensvatten från luftvärmepumpens utedel leds inte bort från husgrunden.

Detta medför ökad risk för att vatten tränger in i anslutande konstruktioner, vilket i sin tur kan leda till fuktrelaterade skador. Observera att besiktning av byggnadens värmesystem inte har ingått i uppdraget.

Vi rekommenderar en fördjupad undersökning för att bedöma om fuktrelaterade skador finns i bakomliggande konstruktion som väggsvyll eftersom rötskador förekommer på ytterpanel.

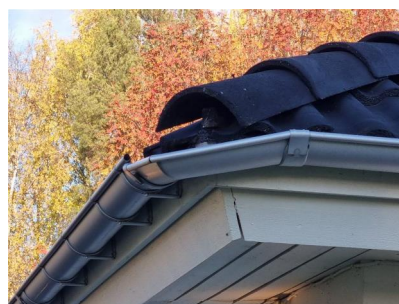
Utvändigt / Hängrännor / Stuprör

Hängrännor lutar fel på vissa ställen.

När hängrännor har en felaktig lutning (bakfall) finns risk att regnvatten svämmar över.

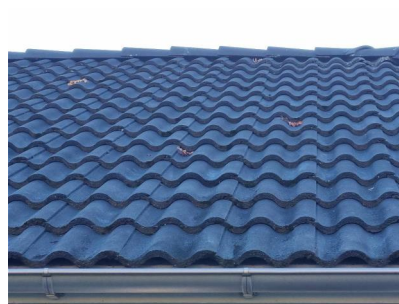
Utvändigt / Tak

Taket besiktades från mark och anliggande stege.

Trots ålder noterades inga skador eller brister.
Taket är målat.

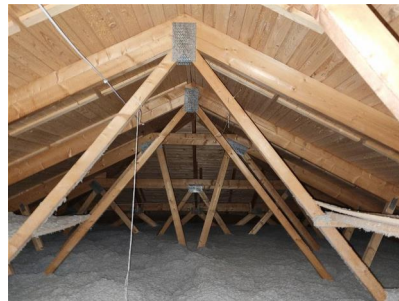
Utvändigt / Vind

Vid kontroll av vinden uppmättes fuktvärden under kritisk fuktnivå för mikrobiell tillväxt och en normal lukt upplevdes.

Fuktkvoten i underlagstak/takbjälkar uppmättes till 10 %.

Det finns risk för mikrobiell tillväxt om den relativa fuktigheten (RF) i den omgivande luften är över 75%. I furuvirke motsvarar det en fuktkvot (FK) på 17%.

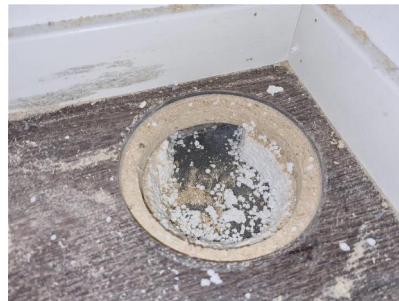
Entréplan / Allmänt/Kontroll av konstruktion

Vid kontroll av golvkonstruktion uppmättes fuktvärden under kritisk nivå för mikrobiell tillväxt och normal lukt upplevdes.

Grundläggningen består av en betongplatta på mark utan underliggande isolering med en flytande golvspånskiva på en cellplastisolering.

Provhål taget i sovrum 1 mot hjärtvägg.
Den relativa fuktigheten uppmättes till 63 % vid 17 grader.
Fuktkvoten i väggsyll uppmättes till 10 %.

Mätpunkt tagen i allrum mot yttervägg.
Den relativa fuktigheten uppmättes till 57 % vid 15 grader.

Flytande golvkonstruktion och eventuella väggsyllar riskerar att drabbas av fuktskador på grund av naturlig fuktpåverkan om fuktskyddet är bristfälligt utfört alternativt saknas. Fuktvandring kan ske från marken genom betongen till organiskt material genom så kallad kapillärsugning och diffusion, vilket kan leda till skador med lukt av mikrobiell karaktär. Om väggsyllarna är tryckimpregnerade kan även en kemisk lukt förekomma.

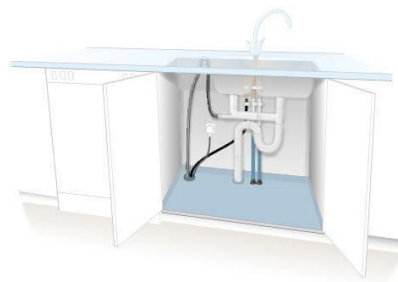
Entréplan / Kök

- Fuktskydd saknas i diskbänksskåp.

Utan fuktskydd är det svårt att upptäcka läckage från rörledningar. Vatten kan då tränga in i omkringliggande konstruktioner och orsaka fuktskador.

För att upptäcka eventuella läckage, installera ett fuktskydd.
