# Besiktningsprotokoll

Försäkringsbesiktning för Anticimex Säljarförsäkrat

| Lantbrukaren 2 | |

| 2026-08-24 | 69874654 |

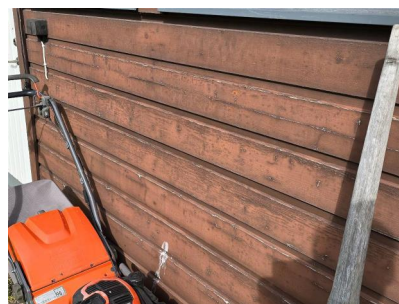
Träfasadpanelen är i behov av målning/underhåll.

För att öka livslängden på fasadbeklädnaden rekommenderas målning och underhåll.

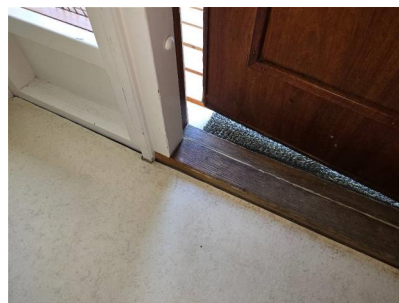
-Bristfälliga tätningslister i ytterdörr.

-Sidoljus/ytterdörr bristfälligt infäst i golvbjälklag.

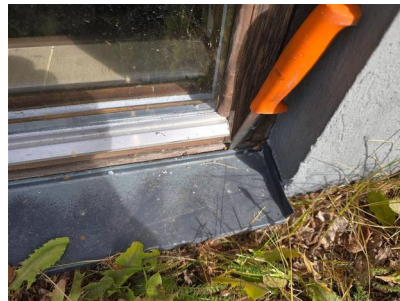
Några fönsterbleck är otäta vid infästningar.

Eftersom fönsterblecken är otäta finns risk att vatten rinner in i väggen vilket i sin tur kan leda till fuktskador i väggkonstruktionen.

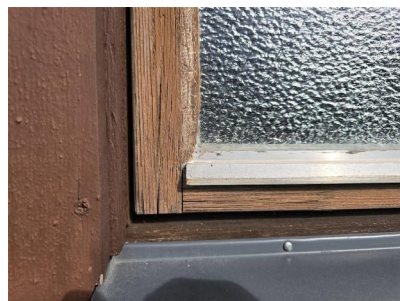
Fönster är i behov av målning/underhåll.

För att öka livslängden på fönster rekommenderas målning och underhåll.

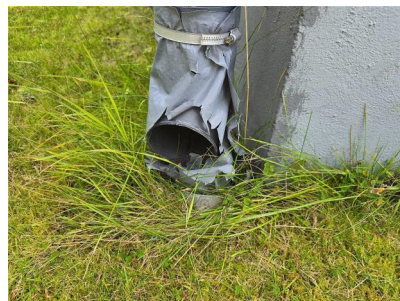
Stuprör är bristfälligt anslutet till markledning. Lövsilar finns ej på stuprör.

Stuprör som avslutas intill huset (ovan mark) kan medföra en ökad fuktbelastning på grundmur/sockel som i sin tur kan leda till fuktrelaterade skador.

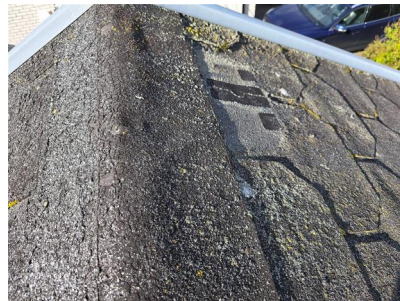
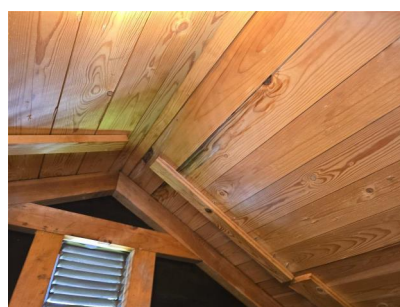
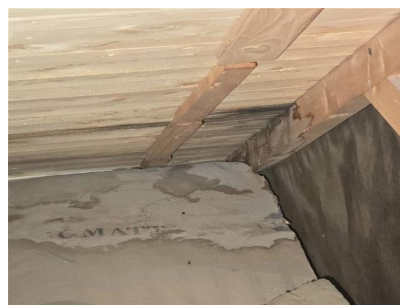
Äldre shingeltak från byggår 1975.  
2 st mindre läckage genom yttertak noterades vid ena gaveln.  
Shingelplatta lossnat där läckage noterades.

Vi rekommenderar att du kontaktar en takläggare för åtgärd av yttertak.

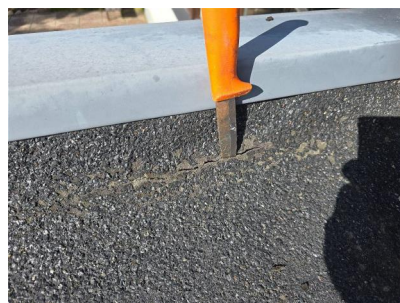
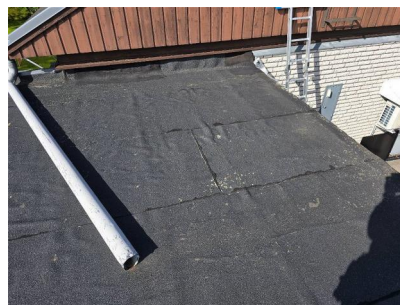
Takpappen har blåsor och stora sprickor.  
Pappen har lossnat från takfotsplåten.

Blåsor och sprickor på takpappen innebär att fuktskyddet har nedsatt funktion, vilket kan leda till fuktskador i underliggande konstruktioner.

Vi rekommenderar att du kontaktar en takläggare för att lägga ny taktäckning på yttertaket. I samband med detta rekommenderas att underliggande konstruktioner kontrolleras för att upptäcka eventuella följdskador.

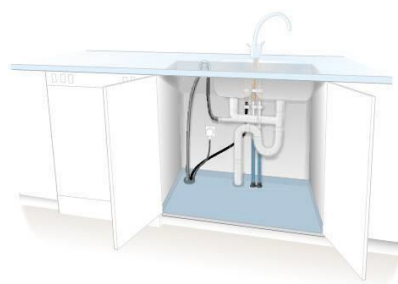
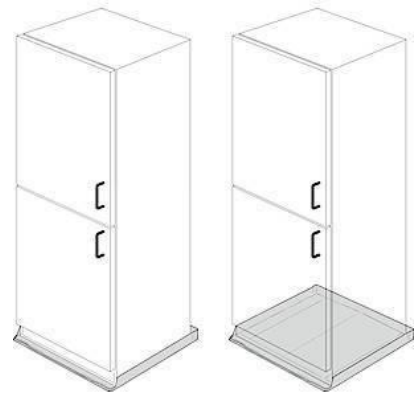
Fuktskydd saknas i diskbänksskåp och under kyl/frys.

Utan fuktskydd är det svårt att upptäcka läckage från rörledningar. Vatten kan då tränga in i omkringliggande konstruktioner och orsaka fuktskador.

För att upptäcka eventuella läckage, installera ett fuktskydd.

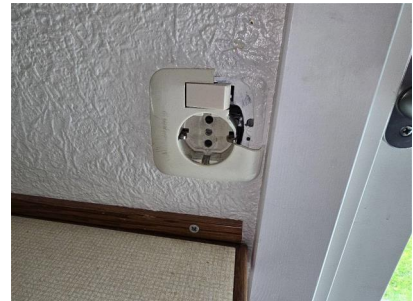
Trasigt beröringsskydd på vägguttag.

Kontakta elektriker.

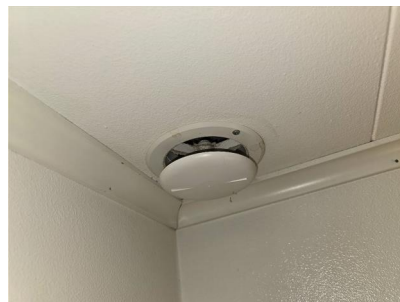
Spår av mindre kondensdropp från fråluftsdon.

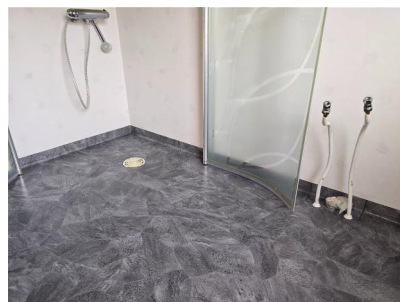
- Golvbrunnen är inte utbytt i samband med renovering.
- Rör genomföringar finns i golv.
- Plant golvfall utanför duschzonen.

Eftersom funktionen, som innebär att ytskiktet/tätskiktet ska vara vattentätt, kan vara nedsatt finns en ökad risk att vatten tränger igenom ytskiktet/tätskiktet med vattenskador i omkringliggande konstruktioner som följd.

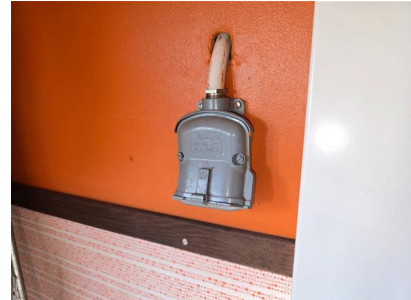
3-fasuttag i metall finns.

Denna typ av uttag tillverkas inte längre då de anses medföra en stor risk för personskada.

Kontakta en elektriker för kontroll och åtgärd.

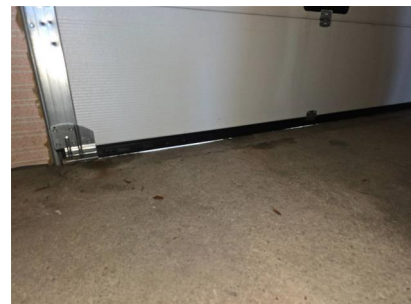
Otät garageport.

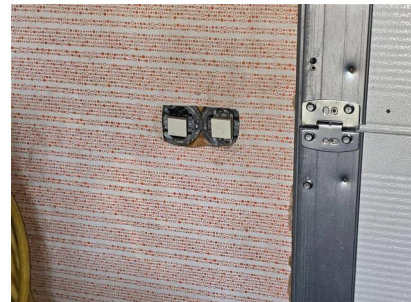
Beröringsskydd saknas på strömbrytare.

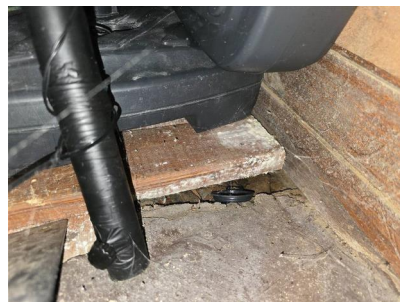
Mikrobiell skadad träpanel på vägg och trall på golvet i förrådsutrymme under garage.

Riv ut. Undvik fuktkänsliga material i utrymmet

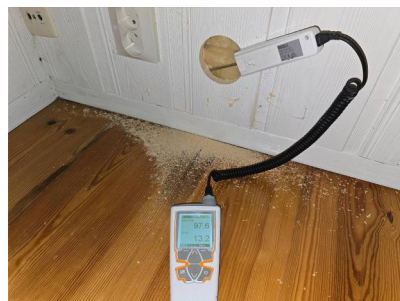
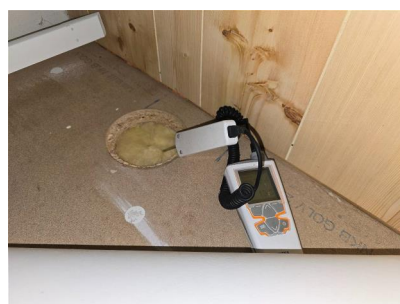
Vid kontroll av golv- och väggkonstruktionen uppmättes fuktvärden över kritisk nivå för mikrobiell tillväxt. En kemisk lukt upplevdes från källaren vid inträde i hus och en mikrobiell lukt upplevdes från golv/väggvinkel i gillestuga och från isolering ur provhål i vägg.

1. I golv/väggvinkel i gillestuga. Relativa fuktigheten uppmättes till 98%. Fuktkvoten i väggregel uppmättes till 99%.

2. I golv i sovrum 5. Relativa fuktigheten uppmättes till 72%.

- Källarens utvändiga fuktskydd är sedan byggår 1975.
- Mikrobiell lukt upplevdes från undersida av plastmatta i sovrum 4.
- Höga fuktindikationer på del av golv i förråd 1.
- Furugolv missfärgat av fukt i ytterväggshörn i gillestugan.

Jag rekommenderar kontakt med en fuktutredare för en fördjupad undersökning för att bedöma orsak och omfattning. Det är viktigt att tänka på att denna rekommendation om fördjupad undersökning gäller hela källaren.

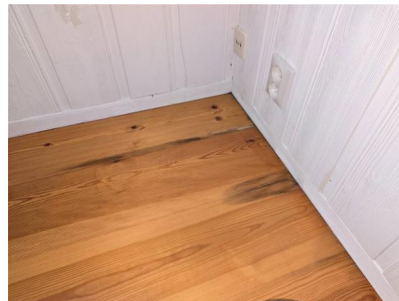
Höga fuktindikationer på golv i ytterväggshörn. Furugolv missfärgat av fukt.

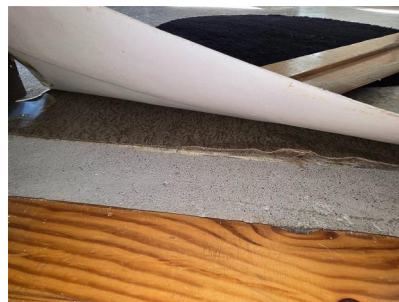
Mikrobiell lukt upplevdes under plastmatta på golv.

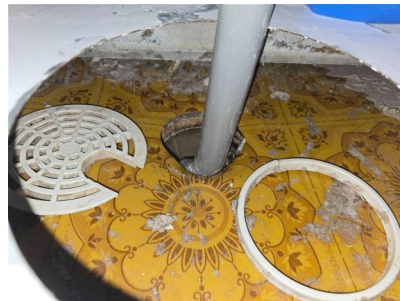
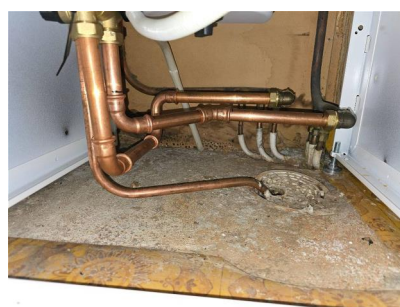
Utrymmet är i behov av renovering.

- Klämringen lossnat från golvbrunnen.
- Något höga fuktindikationer på golv runt golvbrunnen (plastmatta på betonggolv).
- Tätskikt finns ej under varmvattenberedare.
- Fuktrosor/mikrobiell påväxt på nedre del av vägg bakom varmvattenberedare.
- Spår av avloppsvatten på golv som tidigare stigit upp från golvbrunnarna.

Kontakta en behörig våtrumsentreprenör för en renovering. I samband med renoveringen bör omkringliggande konstruktioner kontrolleras för att upptäcka eventuella följdskador.

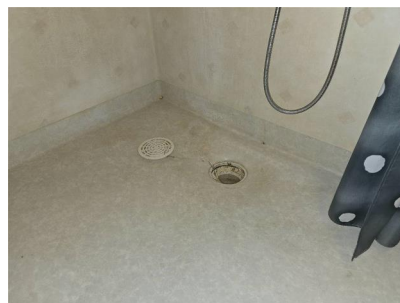
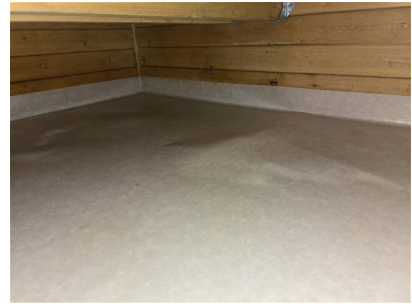
- Höga fuktindikationer och mattsläpp på del av golv i bastu och vid duschzonen (troligen markfukt).
- Golv i bastun deformerad.
- Golvbrunnen i duschen monterad närmare vägg än vad branschregler föreskriver och klämringen bottenar ej mot golvbrunnen.

Kontakta en behörig våtrumsentreprenör för en renovering. I samband med renoveringen bör omkringliggande konstruktioner kontrolleras för att upptäcka eventuella följdskador.
