## Försäkringsbesiktning

### Byggnadsbeskrivning Bostadsbyggnad

2024-06-26  
Datum

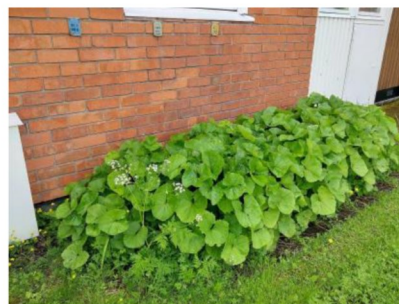
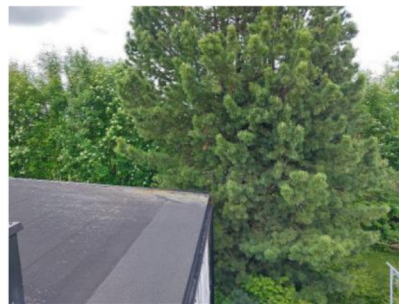
#### Utvändigt / Markförhållanden

-Växter finns i anslutning till byggnaden.

-Större träd finns i anslutning.

När det finns rabatter/växter och träd nära byggnaden finns risk att fukt stannar kvar i väggarna. Detta kan i sin tur orsaka invändiga fuktskador. Växternas rötter kan också skada grundmuren och sätta dräneringsledningen ur funktion.

Området närmast huset rekommenderas att vara fritt från växtlighet.

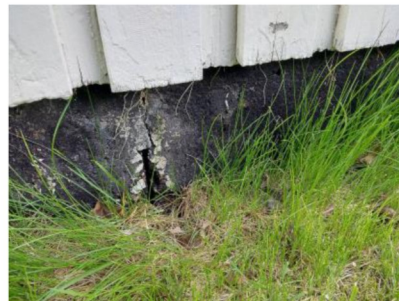
## Utvändigt / Sockel

Glipa noterades i sockel.

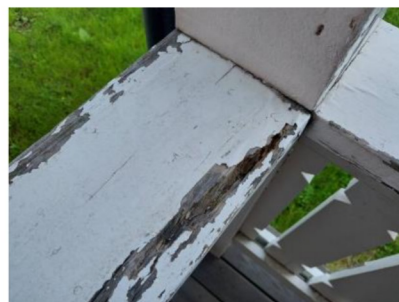
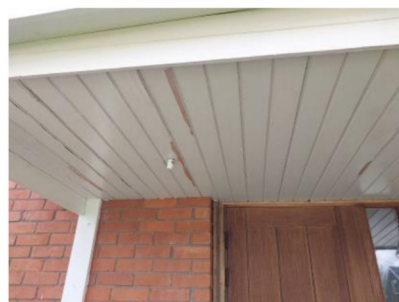
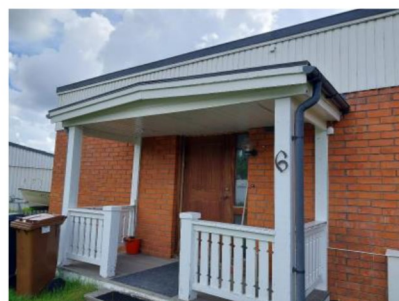
## Utvändigt / Entrébro

- Entrébro i behov av större underhåll/renovering.
- Rötskador förekommer på räcke.
- Färgsläpp i underspikning, förhöjda fuktvärden uppmättes.
- Låglutande sadeltak med taktäckning av plåt.

Kontakt med byggare rekommenderas för kontroll och åtgärd.

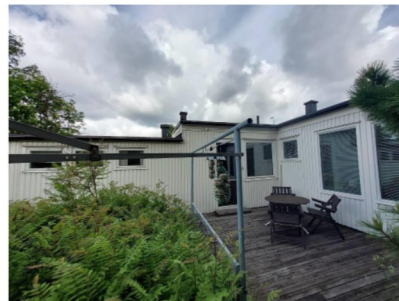
### Utvändigt / Altan

- Altan i behov av renovering/underhåll.
- Mycket växtlighet runt altanen.

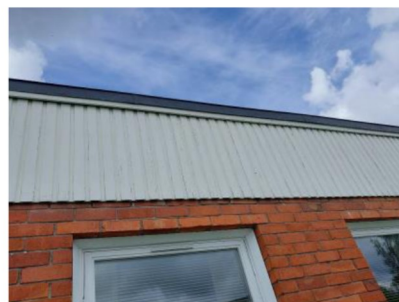
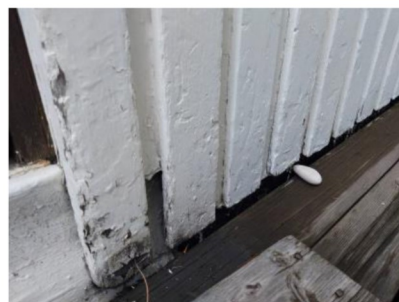
### Utvändigt / Fasad

- Fasadpanelen och övriga träkonstruktioner är i behov av målning/underhåll.
- Rötskador förekommer.

Fasadbeklädnad och träkonstruktioner där målningsbehov finns riskerar att få fukt- och rötskador på grund av sämre vattenavvisande förmåga.

För att öka livslängden på fasadbeklädnaden rekommenderas målning och underhåll. I samband med ommålning rekommenderas att de rötskadade panelbrädorna byts ut.

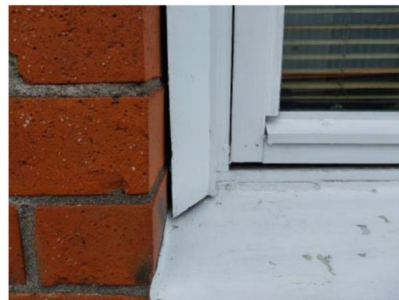
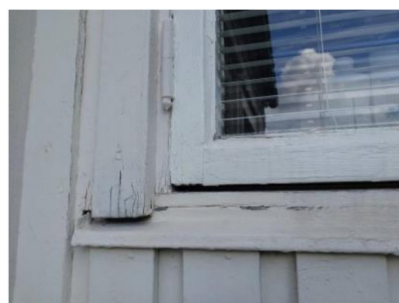
### Utvändigt / Fönster

Isolerglas är äldre.

Befintliga fönster är äldre vilket betyder att tätningen mellan fönsterrutorna kan vara sämre. Detta kan leda till att missfärgning/imma kan uppstå mellan glasrutorna.

-Glipa finns mellan fönster och tegelfasad.  
-Färgsläpp förekommer kring fönster.

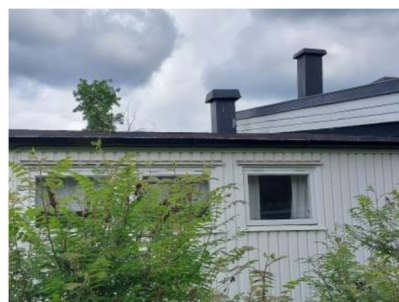
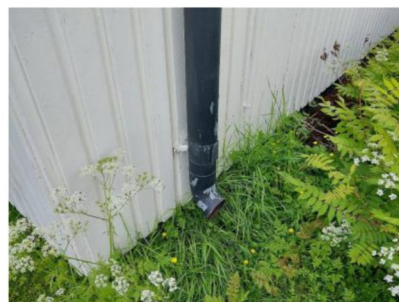
### Utvändigt / Hängrännor / Stuprör

-Hängränna som lutar fel noterades.  
-Vatten från stuprör leds ej bort.

Detta kan innebära ökad fuktbelastning på fasad och sockel vilket kan leda till fuktrelaterade skador.

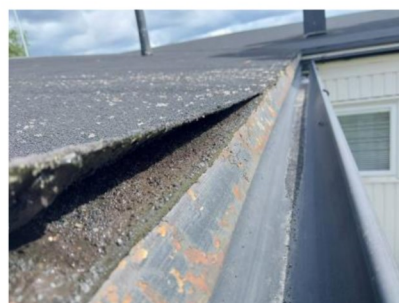
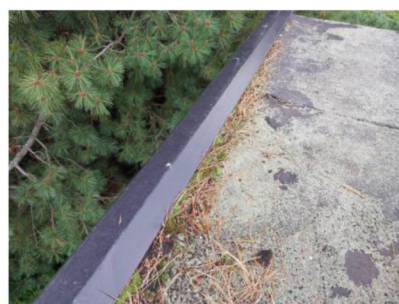
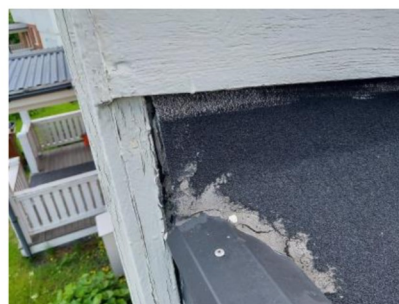
### Utvändigt / Tak

Brister noterades i papptak på hus och garage, bland annat:

- Papp ligger löst mot takfot.
- Otätheter förekommer bland annat kring genomföringar och i garagetakets anslutning mot husvägg.
- Mossa noterades vid plåt på sida vid större träd.

Kontakt med takläggare rekommenderas för översyn och åtgärdsförslag.

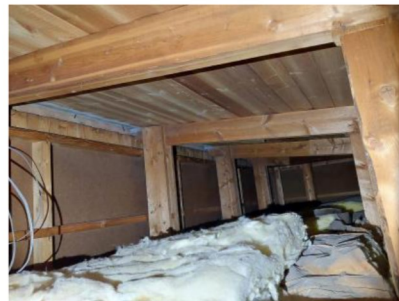
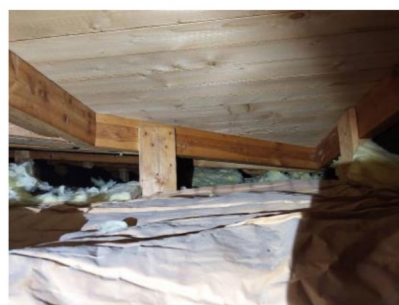
### Utvändigt / Vind

Begränsad besiktning av vindsutrymmet, endast kontrollerat från luckan.

- Utrymmet saknar landgångar.
- Låg höjd i stora delar av utrymmet.

Fullständig besiktning av vindsutrymmet kunde inte genomföras pga låg höjd och landgångar saknas.

Vi rekommenderar en kompletterande besiktning när landgång monterats.

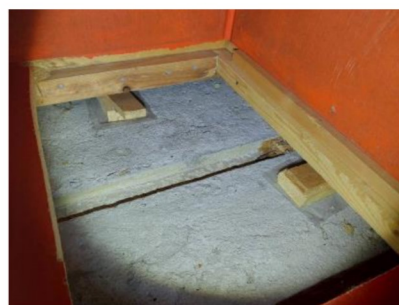
### Entréplan / Allmänt hela huset

Kontroll av golvkonstruktion med provhålstagning ej genomförd på önskan av ombud för dödsboet.

Betongplatta på mark med uppreglat och isolerat golv.  
-Ingjutningsreglar förekommer, noterades via öppning i garderob.

Befintlig golvkonstruktion och eventuella väggssyllar riskerar att drabbas av fuktskador på grund av naturlig fuktpåverkan. Detta i sin tur kan leda till mikrobiella skador (angrepp av mikroorganismer) som kan resultera i att mikrobiell lukt sprids till boendemiljön. Om golvkonstruktion och syllar är tryckimpregnerade kan även en kemisk lukt förekomma.

Vi rekommenderar en kompletterande besiktning för att genomföra kontroll av golvkonstruktion.

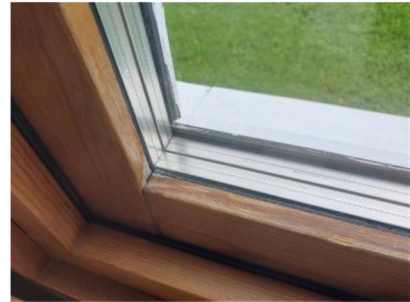
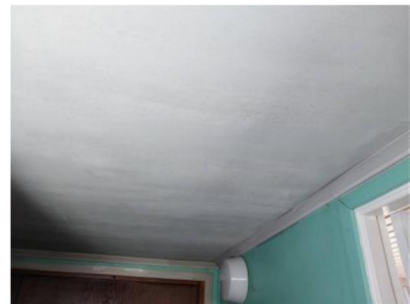
- Färgsläpp/missfärgningar förekommer på insida fönster.
- Frånluftsventilation finns ej i dusch/bastu.
- Missfärgningar/kondensfläckar förekommer i tak i garaget.

Bristerna kan innebära att fukt inte ventileras bort från bostaden. Detta riskerar att skada husets konstruktioner och kan leda till försämrad inomhusmiljö. Observera att besiktning av bostadens ventilationssystem inte har ingått i uppdraget.

Vi rekommenderar kontakt med ventilationsentreprenör för kontroll och åtgärd.

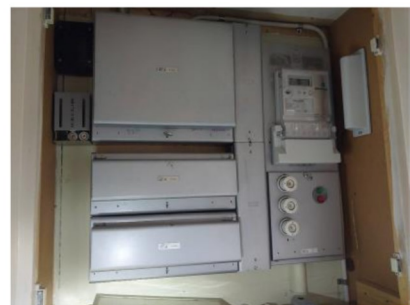
Jordfelsbrytare finns ej.

Det finns inget krav att hus byggda före år 2000 ska ha jordfelsbrytare. Jordfelsbrytaren minskar dock risken för personskador och brand orsakade av elanläggningen.

Kontakta en elektriker för kontroll och åtgärd.

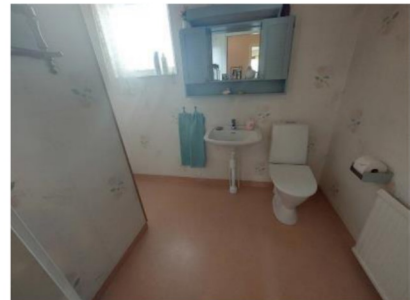
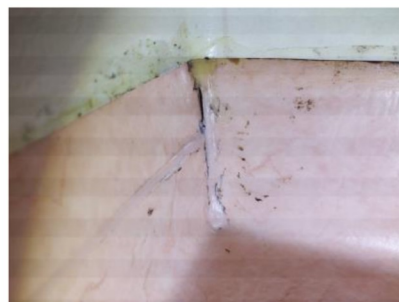
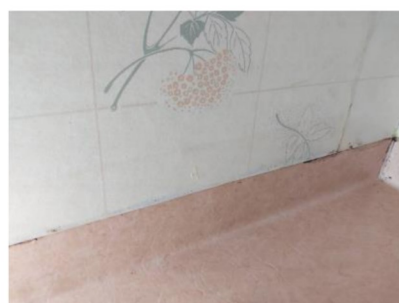
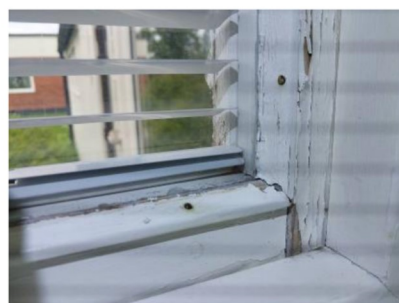
### Entréplan / Badrum

- Våtutrymmet har äldre yt-/tätskikt.
- Otät skarvar i golvmattans uppvik mot vägg, i duschzon.
- Otäta skarvar förekommer i väggbeklädnad.
- Äldre golvbrunn och klämring sitter något löst.
- Rörgenomföringar finns i golv och otätheter förekommer.
- Mindre sprickor i golvbeklädnad vid golvbrunn.

Eftersom funktionen, som innebär att ytskiktet/tätskiktet ska vara vattentätt, kan vara nedsatt finns en ökad risk att vatten tränger igenom ytskiktet/tätskiktet med vattenskador i omkringliggande konstruktioner som följd.

- Mindre missfärgningar på nedre del vägg i duschzon.
- Mindre stötskada i golvbeklädnad i duschzon.
- Färgsläpp förekommer på fönster.

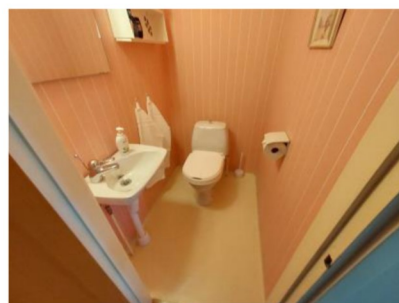
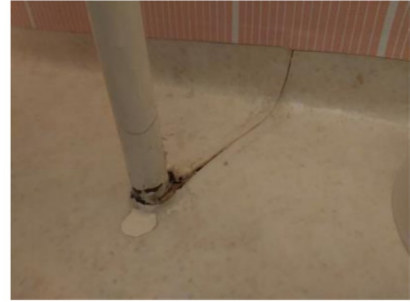
### Entréplan / Toalett

- Våtutrymmet har äldre yt-/tätskikt.
- Rör genomföringar i golv är otäta.

Eftersom funktionen, som innebär att ytskiktet/tätskiktet ska vara vattentätt, kan vara nedsatt finns en ökad risk att vatten tränger igenom ytskiktet/tätskiktet med vattenskador i omkringliggande konstruktioner som följd.

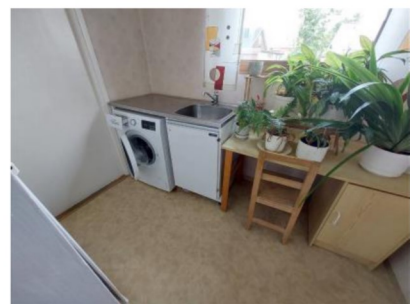
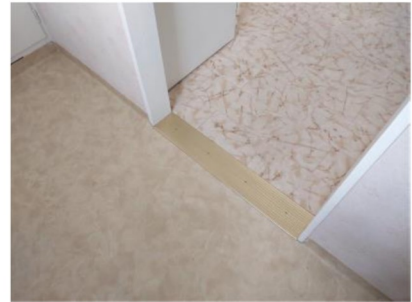
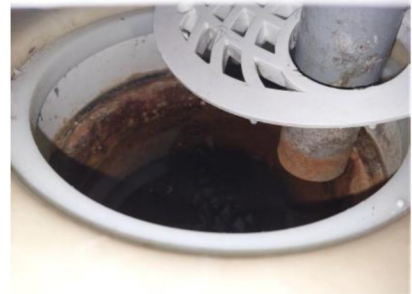
### Entréplan / Tvättstuga

- ⚠ -Våtutrymmet har äldre yt-/tätskikt.  
-Äldre gjutjärnsbrunn med förhöjningsring av plast.  
-Rör genomföringar finns i golv och otätheter förekommer.  
-Golvmattan är ej uppvikt mot tröskel.

Dessa brister innebär ökad risk för fuktskador i omkringliggande konstruktioner.

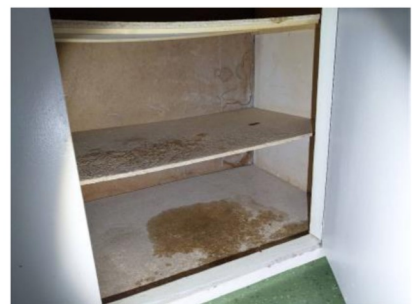
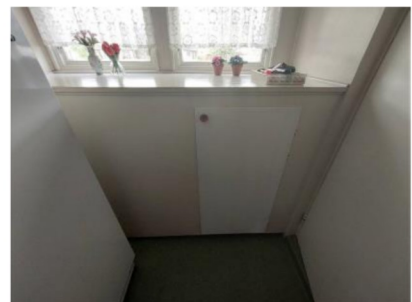
### Entréplan / Förråd

- ✎ Fuktbläckor förekommer i inbyggt skåp vid fönster.

Det rekommenderas att skåp avlägsnas för att kontrollera bakomliggande konstruktioner. Vid osäkerhet rekommenderas kontakt med fackman.

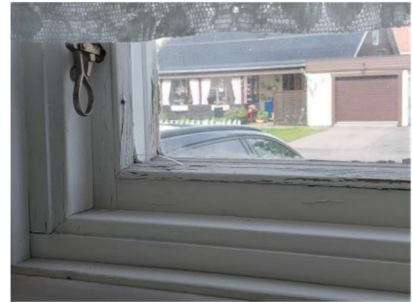
Mindre spricka i fönster.

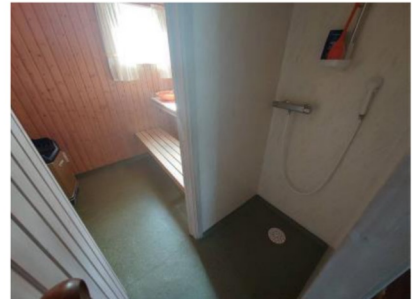
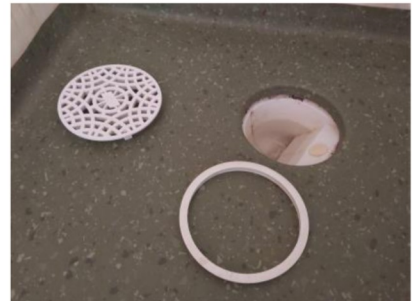
### Entréplan / Dusch/Bastu

- Våtutrymmet har äldre yt-/tätskikt.
- Förhöjda fuktvärden förekommer på golv.
- Golv mattan har delvis släppt.
- Äldre golvbrunn och klämring är lös.
- Golvbrunn ligger för nära vägg.
- Rör genomföringar finns i golv.
- Frånluft finns ej.

Utrymmet är äldre och har passerat tiden för sin tekniska livslängd.

Renovering av utrymmet rekommenderas. Kontakta en behörig våtrumsentreprenör för en renovering. I samband med renoveringen bör omkringliggande konstruktioner kontrolleras för att upptäcka eventuella följskador.
