## Försäkringsbesiktning

### Byggnadsbeskrivning Bostadsbyggnad

Byggnadsår: 1976	Fönster: Kopplade 2+1 fönster 3-glas isolerfönster
Ombyggnad/Tillbyggnad:	Ventilation: Självdug (S)
Hustyp, antal våningar: Parhus, 1½-plan	Värmesystem: -Direktverkande el med radiatorer -Luft-/luftvärmepump
Taktyp, takbeläggning: Sadeltak, plåt  Konstruktion: Plåt-läkt-underlagstak av masonite-takstolar.	Grundkonstruktion: Betongplatta på mark med grundvärmeslinga i ytterkant  Konstruktioner golv entréplan: Ytskikt dikt an betongen. Limmade plastmattor förekommer mot betongplattan på flertalet ställen. Plastmattor finns mot betongplattan under laminatgolv i kök, passage och sannolikt hall. Tvättstuga och förråd under trappa: Betong-limmad plastmatta. Toalett: Betongplatta-klinkers. Vardagsrum och sovrum 1: Betongplatta-papp-parkett-foam-laminatgolv.
Stomme, material: Trä	Terrängförhållanden: Trädgårdstomt
Fasad: Plåt	Garage: -Fristående pargarage på betongplatta (kallgarage) -Plåtfasad. -Plåttak.

## Besiktningens utlåtande

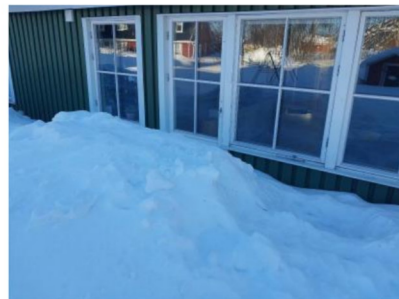
Snötäckta ytor på mark, sockel, altan och delar av fasad, stuprör och yttertak.

Eftersom stora delar av den utvändiga besiktningen inte kunnat utföras på grund av snötäckta ytor rekommenderas en kompletterande besiktning när dessa delar är fria från snö.

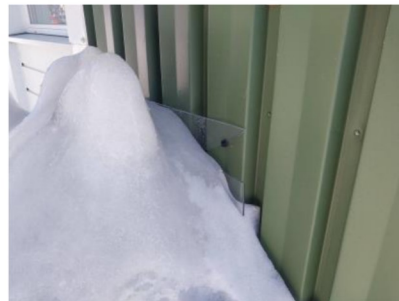
Plast på fasad under luftvärmepump har spruckit.

För att minska fuktbelastning på fasad och husgrund se till kondensvatten leds bort.

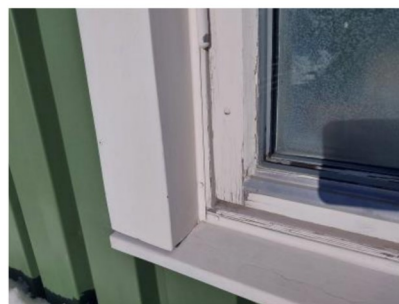
Äldre fönster är i behov av målning/underhåll.

För att öka livslängden på fönster rekommenderas målning och underhåll.

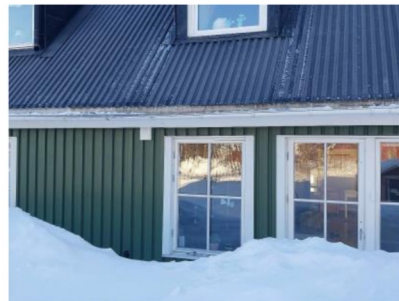
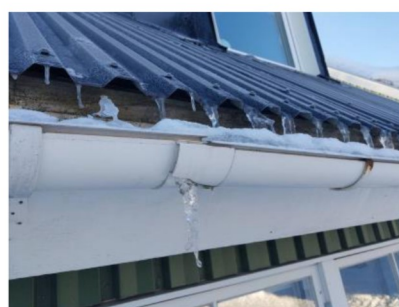
- Hängränna på baksidan lutar fel.
- Hängränna läcker i skarv.
- Hängrännor och stuprör finns ej på takkupor på baksidan.

Detta innebär ökad fuktbelastning på grundmur och fönster vilket kan leda till fuktrelaterade skador.

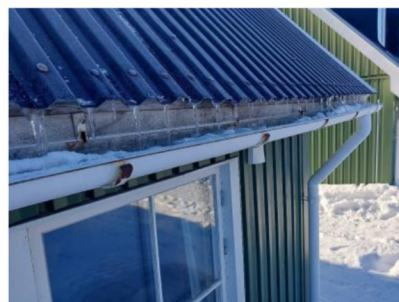
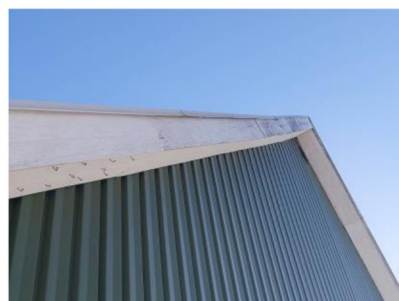
- Yttertaket är äldre.
- Rostiga spikar och spikar som vandrat noterades.
- Takfotsplåt finns ej.
- Förstärkningsplåt finns ej ovanför stös.
- Se info på vind.

-Vindskivor i behov av målning/underhåll, färgsläpp och torrsprickor förekommer.

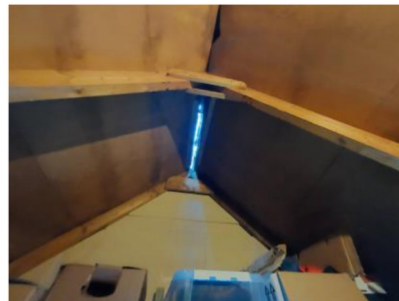
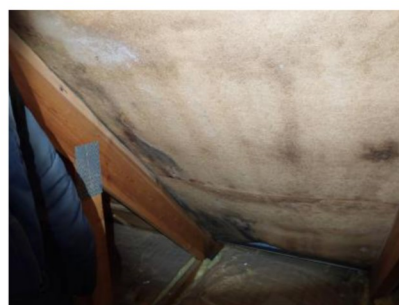
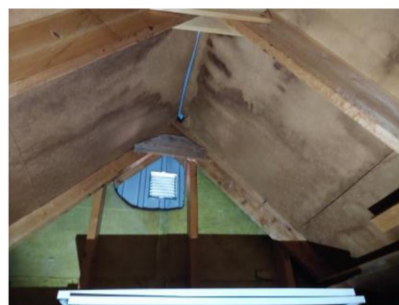
- Fuktfläckar och mikrobiell påväxt noterades på underlagstak och takstolar.
- Fuktfläckar förekommer även på golv i vindsutrymmet.
- Otäthet noterades inock.
- Yttertaket på huset är äldre och rostiga spikar och spikar som vandrat noterades.

Fuktkvoten i underlagstak/takbjälkar uppmättes till 14%.

Vi rekommenderar kontakt med fackman för att ta reda på orsak, omfattning och få de rätta åtgärdsförslagen.

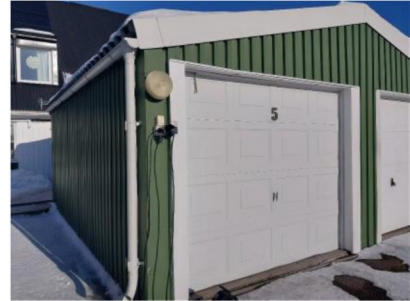
**?** Snötäckta ytor på tak, mark, sockel och delar av fasad och stuprör.

Eftersom stora delar av den utvändiga besiktningen inte kunnat utföras på grund av snötäckta ytor rekommenderas en kompletterande besiktning när dessa delar är fria från snö.

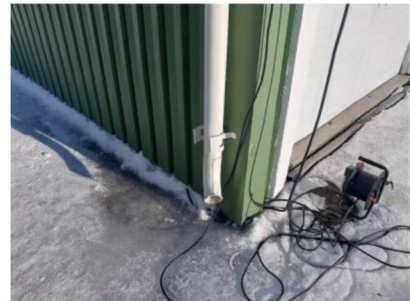
**✎** -Vatten från stuprör leds ej bort från garaget.  
-Garageport kärvar, se info på muntliga upplysningar.

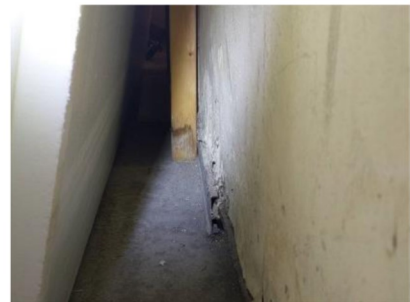
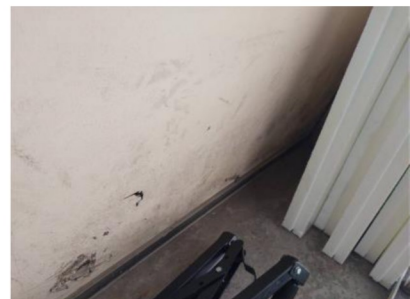
**🔍** -Mikrobiell påväxt noterades på nedre del väggar.  
-Betongplatta har spruckit.

Vi rekommenderar kontakt med byggare för att ta reda på orsak och omfattning.

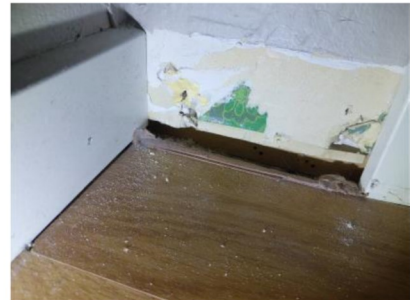
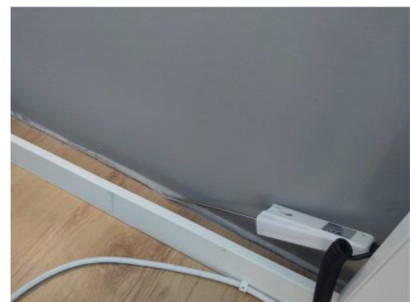
-Jordade och ojordade eluttag finns i samma rum, i sovrum 2 och passage på övre plan.  
-Elgolvvärme i toalett verkar ej fungera.  
-Osäkert om grundvärmslinga fungerar.

- Mät punkt 2 bakom golvlist i vardagsrum (mot yttervägg) uppmättes den relativa fuktigheten till 34% vid 12 grader.

Kontakta en elektriker för kontroll och åtgärd.

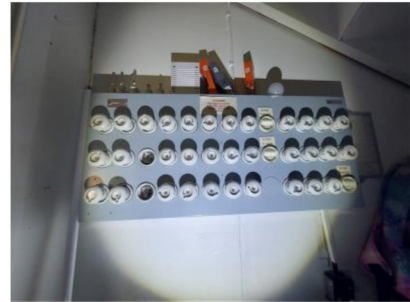
Jordfelsbrytare finns ej.

Det finns inget krav att hus byggda före år 2000 ska ha jordfelsbrytare. Jordfelsbrytaren minskar dock risken för personskador och brand orsakade av elanläggningen.

Kontakta en elektriker för kontroll och åtgärd.

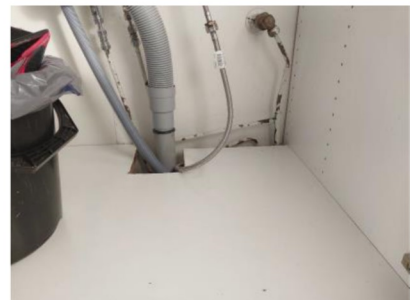
Fuktskydd saknas i diskbänkskåp och under kyl/frys.

Utan fuktskydd är det svårt att upptäcka läckage från rörledningar. Vatten kan då tränga in i omkringliggande konstruktioner och orsaka fuktskador.

För att upptäcka eventuella läckage, installera ett fuktskydd.

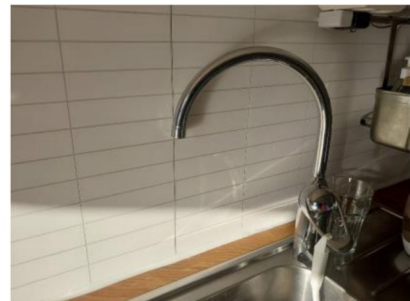
- Avloppsslang till diskmaskin är ej fastförankrad.
- Ej begränsad svängradie på blandare.
- Golv som glidit isär noterades.

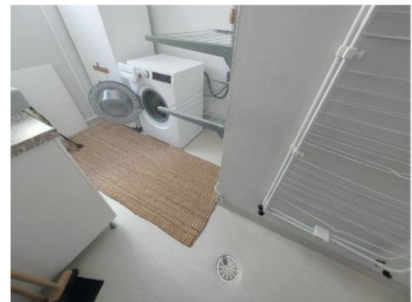
- 🔍 Limmad plastmatta på betongplattan och förhöjda fuktindikationer uppmättes på golvet pga naturlig fuktpåverkan.

Vi rekommenderar kontakt med behörig våtrumsentreprenör vid framtida renovering för rätt åtgärdsförslag.

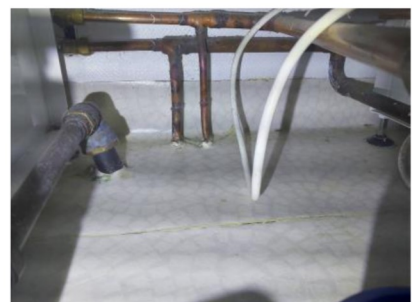
- ⚠ -Golvbrunn ej utbytt vid renovering.  
 -Otät mattskarv under varmvattenberedare  
 -Rör genomföringar finns i golv.

Dessa brister innebär ökad risk för fuktrelaterade skador.

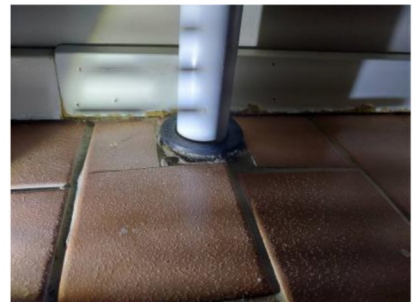
- Avloppsstos sticker ej upp ovan golv.
- Tätskikt är ej uppviktt mot väggar och tröskel.

Detta ökar risk för skador i omkringliggande rum och konstruktioner om läckage skulle uppstå.

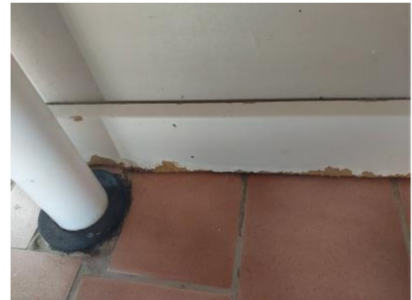
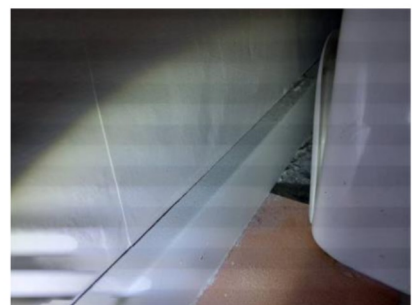
- Klinker buktar vid avloppsstos till tvättställ.
- Golvlister har svällt kring avloppsrör.
- Klinker finns ej bakom toalettstol.

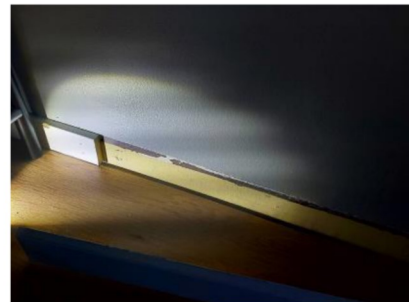
- 🔍 Kemisk lukt känns bakom golvlister.

Vi rekommenderar en fördjupad undersökning för att bedöma orsak och omfattning.

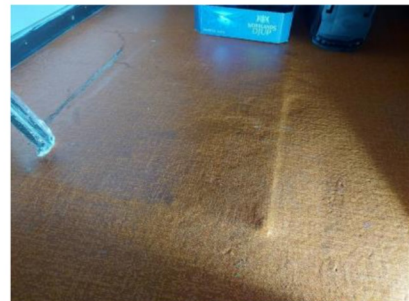
- 🔍 Eventuellt finns renslucka under plastmatta.

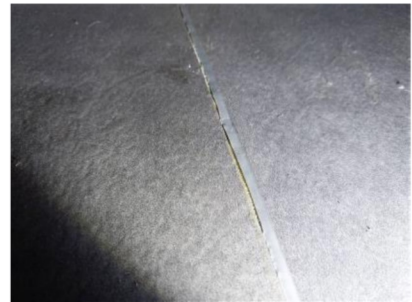
-Otät mattskarv förekommer i bastun.  
-Golvbrunn finns ej i bastu.
