**Fastighetsuppgifter**

LULEÅ STADSÖN 1:503

Tomholmsstigen 35

| Uppdragsnummer | BD445 |

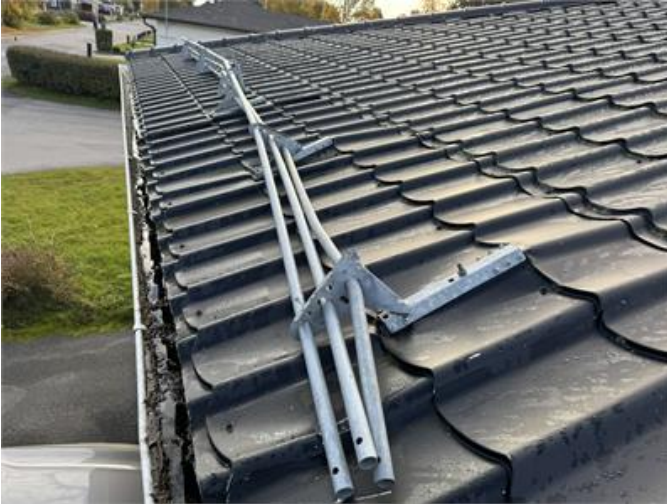
| Besiktningsresultat | | | | | |
|---|---|---|---|---|---|
| Tak | | | X | | Skador och bucklor noterades på en takhuv och snörasskydd samt takplåt vid snörasskydd, vilket bör åtgärdas.<br><br>Taket besiktades av säkerhetsskäl endast från mark samt med steg från takfot. |

Skador på snörrasskydd och takplåt.

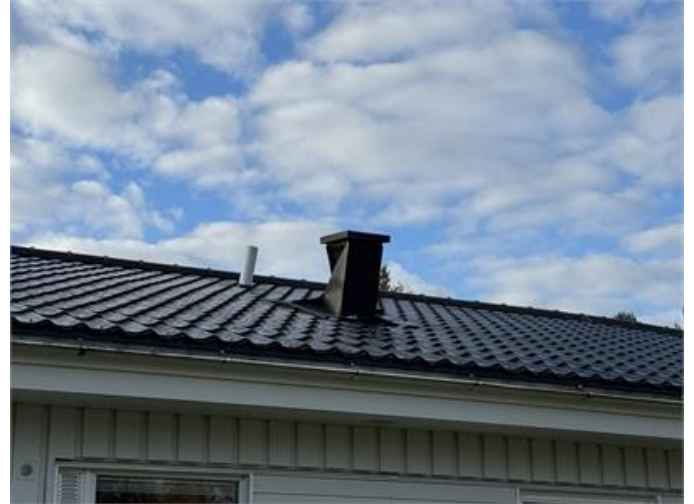
Tryckskador på takhuv. Vid genomföring av det vita röret ovanför observerades mindre läckage/otätheter från vindsutrymmet.

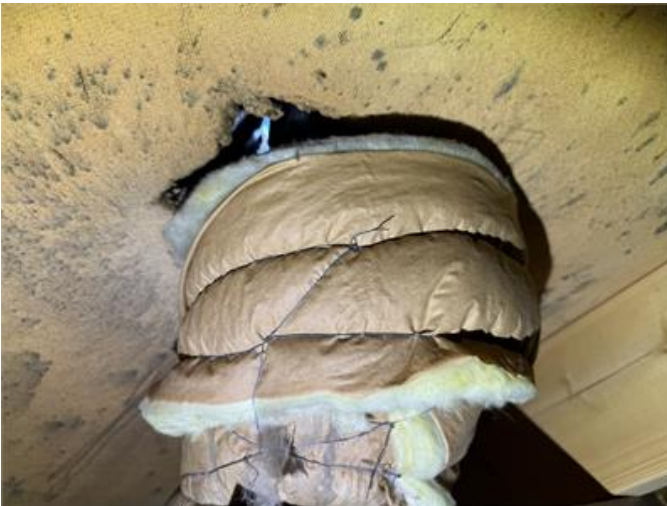
| Besiktningsresultat | | | | | |
|---|---|---|---|---|---|
| Vind | | | X | | Mindre läckage i yttertak förekommer vid rörgenomföring i yttertaket, se bilder och beskrivningar. Detta bör tätas på lämpligt sätt, några följdskador noterades ej vid besiktningen.<br><br>Underlagstakets masonitskivor bör justeras och kompletteras så att risken för läckage minimeras. |

Mindre otätheter vid rör genomföring i taket.

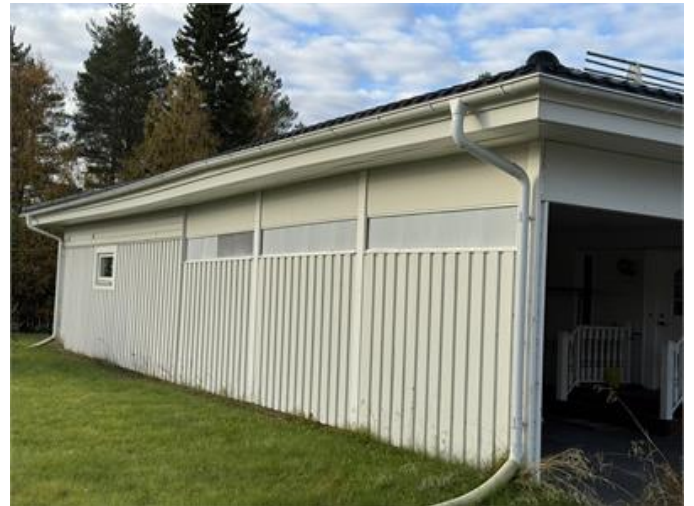
| Besiktningsresultat | | | | | |
|---|---|---|---|---|---|
| Fasad | | X | | | Ojämnheter noterades på takfoten på sidan av garage/carport, se bilder och beskrivningar, detta bedöms ej påverka funktionen på konstruktionen. |

Takfoten är ojämn vid carport.

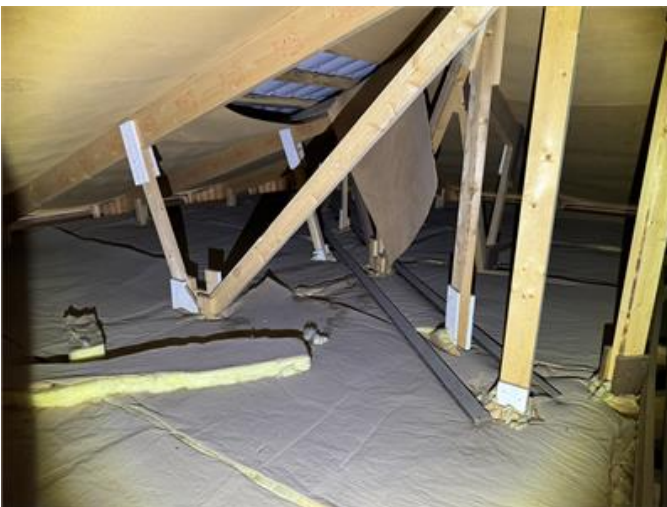
Kondensskydd/underlagstak av masonitskivor har lokalt lossnat.

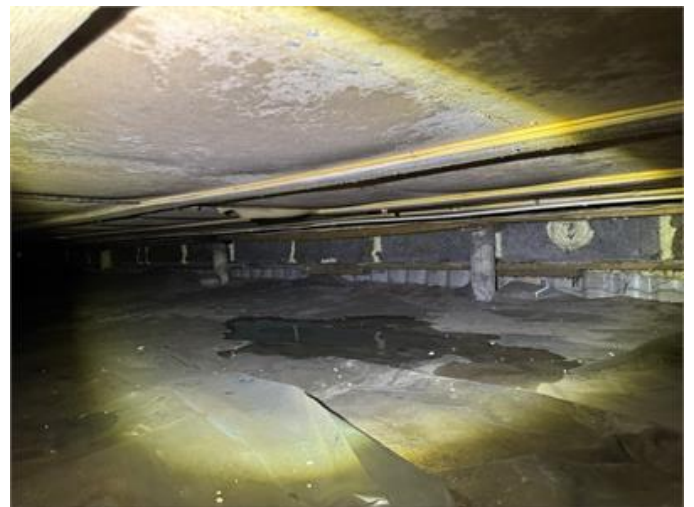
| Besiktningsresultat | | | | | |
|---|---|---|---|---|---|
| Plintgrund/krypgrund | | | X | | Grundens utformning betecknas som en riskkonstruktion, se därför kommentar/ riskanalys på nästa sida.<br><br>Både mikrobiell påväxt och förhöjd fuktindikation förekommer på blindbotten, se kommentar/riskanalys.<br><br>Mindre nedbuktning noterades på träbalkar i normal omfattning. En plintgrund är en konstruktion som kan medföra sättningar och ojämna golv.<br><br>Stående vatten observerades lokalt på marken/plastfolie, vilket bedöms vara orsakat av att marken utanför huset har bristfällig lutning, se anmärkning på mark. |

En plintgrund är en enklare grundläggning som ofta kan medföra sättningar och sprickbildningar i ovanliggande konstruktioner och byggnadsdelar. Den aktuella grunden kan dock liknas vid en krypgrund då sidorna har byggts täta. En krypgrund betecknas som en riskkonstruktion med avseende på fukt- och mikrobiella skador.

Mikrobiell påväxt på blindbotten i krypgrund och stående vatten på plastfolie.

Den upptäckta mikrobiella påväxten och de förhöjda fuktindikationerna på bjälklagets undersida indikerar att grunden åtminstone delar av året är så fuktig att mikroorganismer utvecklas. För att undvika detta så måste grundens klimat bli torrare, därför rekommenderas att krypgrundsavfuktare installeras.

För att säkert fastställa grundens funktion och golvbjälklagets kondition krävs alltid en fortsatt teknisk undersökning. Se även info i konstruktions och detaljbedömning Pos. 10. på protokollets näst sista sida.

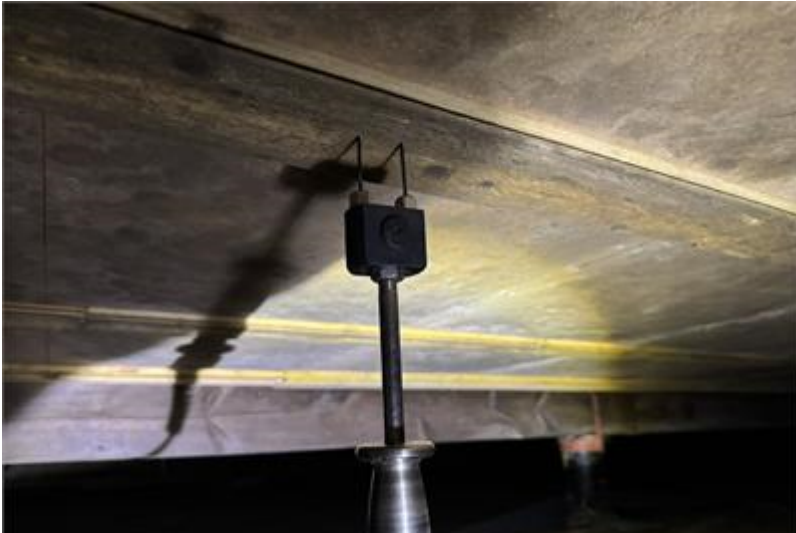
Fuktkvot uppmätten på flera platser i blindbottenbrädor. Det uppmätta värdet låg mellan 18-21% FK och det kritiska gränsvärdet för mikrobiell tillväxt brukar anges till ca 15-17% fuktkvot (FK).

Vid kontroll av konstruktion uppmättes fuktvärden över kritisk nivå för mikrobiell tillväxt och normal lukt upplevdes, se kommentar/riskanalys.
