# Besiktningssprotokoll

Försäkringsbesiktning för Anticimex Säljarsförsäkrat

Fastighetsbeteckning: Nystrand 1:105	
Fastighetsadress: Nedre Tväråselet 310	
Postnummer: 942 92	Ort: Älvsbyn

Besiktningdatum: 2024-08-13	Protokollnummer: 68444989
Temperatur: +20 °C	Väderlek: Sol
Tekniker: Emma Engman	
E-post: emma.engman@Anticimex.se	
Kontor: Piteå	
Närvarande: Kent och Iris Lundberg, husägare.

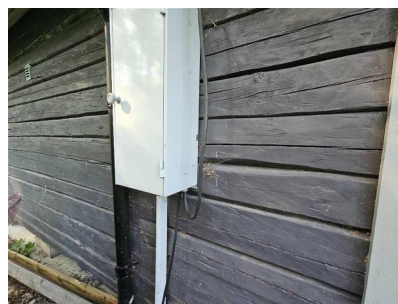
- Målning/underhåll förekommer på fasaden/övriga trädetaljer såsom takfotsbrädor/vindskivor.
- Elkablar hänger löst på fasaden, kabelskydd saknas delvis.

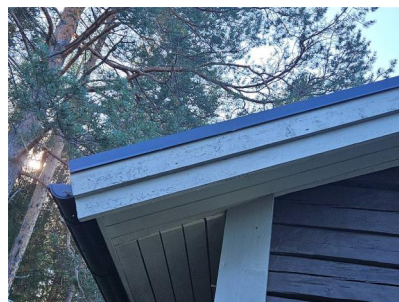
Underhållsbehov förekommer.

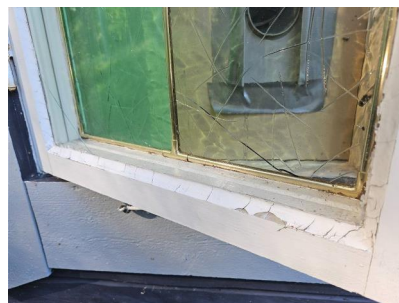
Fönsterbleck saknas på fönster.

Avsaknad av fönsterbleck kan medföra risk för att vatten kan rinna in och orsaka fuktrelaterade skador i omkringliggande konstruktioner.

- Kittsprickor finns i fönster.
- Mindre sprickor finns i fönsterglas.

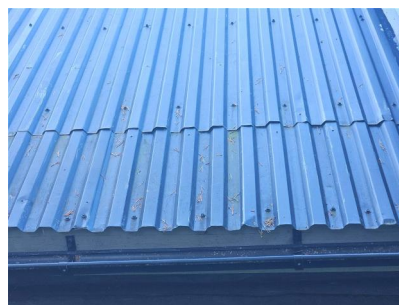
Tak tillbyggnad.

Otäta skruvhål finns i plåten

Detta kan medföra en ökad risk för att vatten tränger in, som i sin tur kan orsaka fuktskador i underliggande konstruktioner.

- Skarv finns i plåten, se under muntliga upplysningar.
- Bucklor finns i plåten.
- Takfotsplåt finns ej.
- Skräp finns på taket.

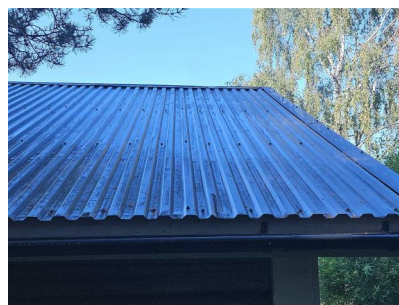
Taket ovan huvudbyggnad är besiktat från mark på baksidan.

- Skräp finns uppe på taket.
- Takfotsplåt finns ej.
- Färgsläpp/blekt plåt.
- Mindre reva/bucklor finns i plåten. Se under muntliga upplysningar.

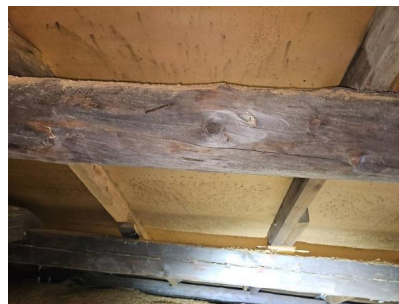
Vind huvudbyggnad.

Missfärgningar finns på underlagstaket.

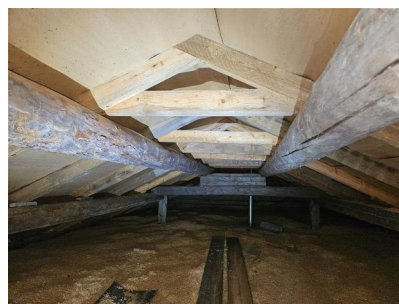
Vind huvudbyggnad.

Vid kontroll av vinden uppmättes fuktvärden under kritisk fuktnivå för mikrobiell tillväxt och en normal lukt upplevdes. Fuktkvoten i underlagstak/takbjälkar uppmättes till 10 %.

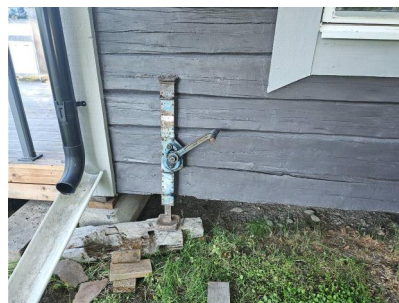
Grundläggningen består av en plintgrund. Då problem med sättningar finns i marken i hörn av tillbyggnad som medföra lutningar av byggnaden, rekommenderas kontakt med fackman för åtgärd.

Domkraft finns i hörn av tillbyggnad. Se under muntliga upplysningar gällande att marken sjunker efter/hörn lutar.

Kontakt med byggföretag för kontroll/åtgärd rekommenderas.

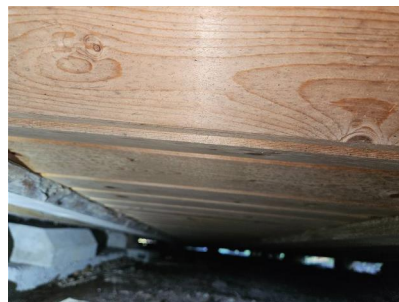
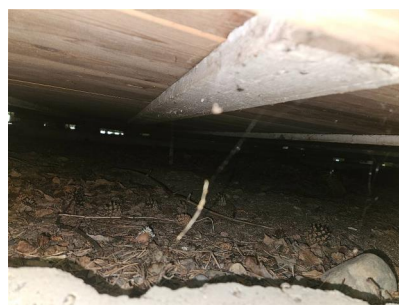
Vid kontroll av plintgrunden uppmättes fuktvärden på gränsen för kritisk fuktnivå. På grund av låg höjd är grunden besiktad via utsidan runt om huset.

Golvbjälklaget ovan den uteluftsventilerade grunden riskerar att drabbas av fuktskador på grund av naturlig fuktpåverkan. Detta kan i sin tur leda till mikrobiella skador (angrepp av mikroorganismer) som kan leda till att mikrobiell lukt sprids till boendemiljön.

Fuktkvoten uppmättes stickprovsvis till 17-18 % i blindbotten.

- Mindre mängd mikrobiell påväxt noterades på blindbotten.
- Bräda till blindbotten har hamnat ur läge under tillbyggnad.
- Markplast finns ej.

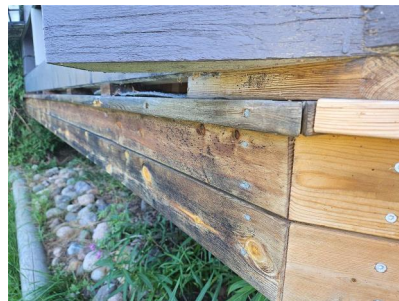
- Skräp finns uppe på taket.
- Missfärgningar finns på träkonstruktioner. Se under muntliga upplysningar.
- Trästolpar i kontakt med mark under altan/inglasning.
- Växter finns i anslutning till altanen.

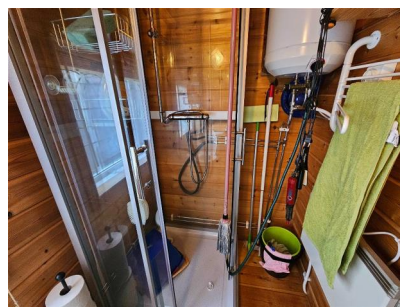
- Ej godkänd vägg och golvbeklädnad av trä. Tätskikt finns ej.
- Golvbrunn finns inte.
- Rör genomföringar finns i golvet.

Dessa brister medför en ökad risk för fuktskador i omkringliggande konstruktioner.

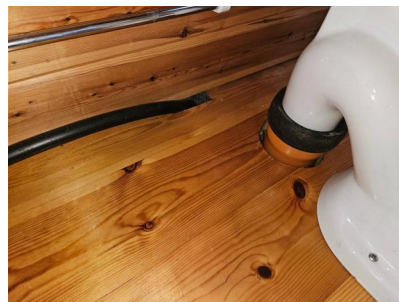
- Golvhuv finns inte till toalett.
- Otätheter finns i golvet.
