# Besiktningsprotokoll

Försäkringsbesiktning för Anticimex Säljarförsäkrat

| Fastighetsadress:<br>Ripvägen 3 | |

| Besiktningsdatum:<br>2025-11-27 | Protokollnummer:<br>69412842 |

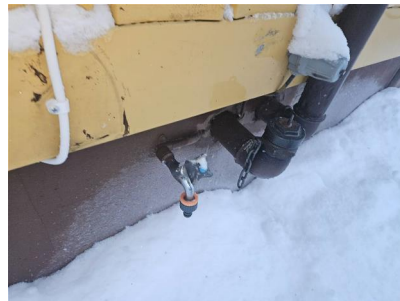
Vattenutkastaren är inte frostsäker.

När vattenutkastaren inte är frostsäker ökar risken för att den ska frysa sönder och orsaka vattenskada.

Byt till självdränerande vattenutkastare vilket innebär att den är frostsäker.

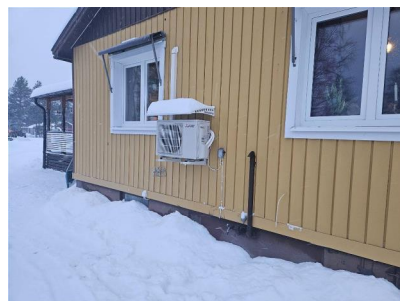
Kondensvatten från luftvärmepumpens utedel leds inte bort från husgrunden.

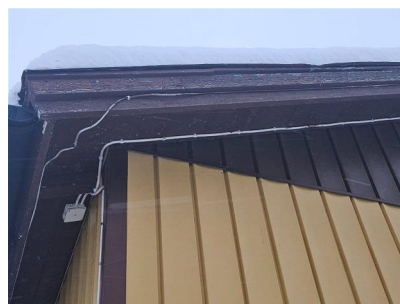
Enstaka trädelar har målning/underhållsbehov.

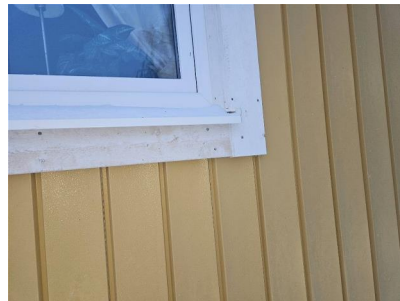
Delar av foder är endast grundmålad.

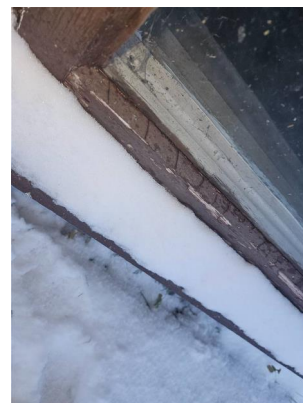
Äldre fönster har målning/underhållsbehov.

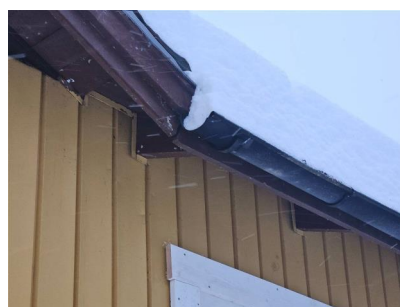
Hängränna har släppt samt rännavel saknas.

Montera fast hängrännan samt montera rännavel.

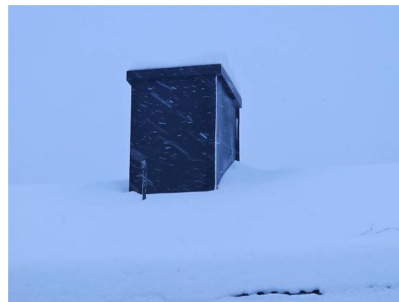
Skorstenen saknar väderskydd.

Väderskydd kan monteras för att skydda mot nederbörd som annars kan orsaka fuktskador och frostsprängning i skorstenen/ murstocken.

Vi rekommenderar att du kontaktar en fackman för att ta reda på hur och om ett väderskydd ska monteras.

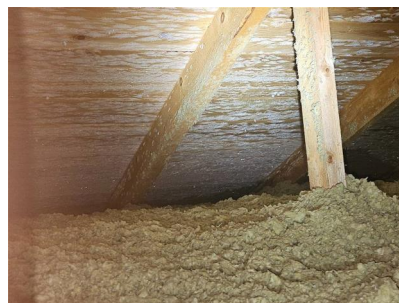
Frost noterades på underlagstaket.

Detta kan vara ett tecken på att fukt tillförs från boendemiljön eller väderomslag.

Jag rekommenderar att man håller vinden under uppsikt och vid misstanke om fukt från boendemiljön rekommenderar jag att man kontaktar Anticimex för konsultation.

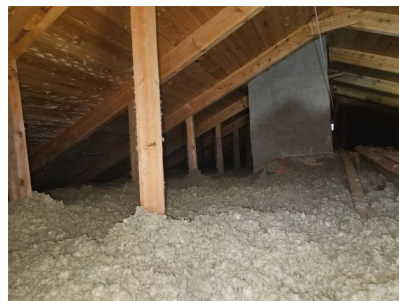
Vid kontroll av vinden uppmättes fuktvärden under kritisk fuktnivå för mikrobiell tillväxt och en normal lukt upplevdes. Fuktkvoten i underlagstak/takbjälkar uppmättes vid besiktningsstillfället till ca 12 %. Detta värde varierar dock under året beroende på årstid och utomhusklimat.

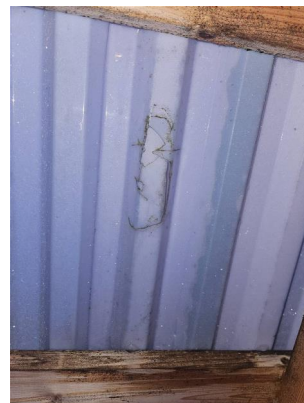
Sprickor noterades i taket ovan entrébro.

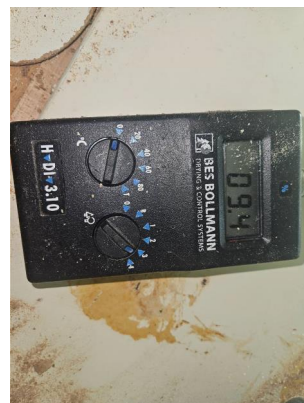
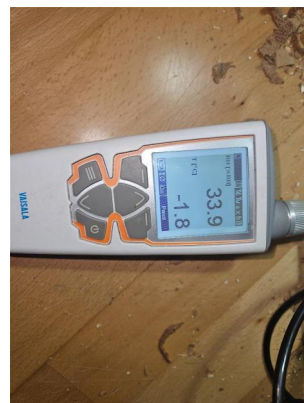
Vid kontroll av golvkonstruktion uppmättes fuktvärden under kritisk nivå för mikrobiell tillväxt och normal lukt upplevdes.

Grundläggningen består av en betongplatta på mark utan underliggande isolering och med ett uppreglat isolerat golv dikt an betongen.

I stort provhål i garderob i sovrum uppmättes 33,9%RF vid -1,8 grader. Fuktkvoten i provhålet uppmättes till 9,4%FK

Befintlig golvkonstruktion och eventuella väggssyllar riskerar att drabbas av fuktskador på grund av naturlig fuktpåverkan. Detta i sin tur kan leda till mikrobiella skador (angrepp av mikroorganismer) som kan resultera i att mikrobiell lukt sprids till boendemiljön. Om väggssyllarna är tryckimpregnerade kan även en kemisk lukt förekomma.

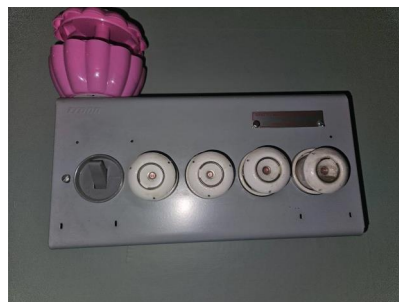
Gruppförteckning över elcentralen saknas.

"Gruppförteckning" är en lista som ska vara placerad vid elcentralen. Den visar vilka säkringar som är anslutna till vilka armaturer, vägguttag och apparater. Den är också till för att underlätta vid felsökning och elarbeten.

Kontakta en elektriker för att upprätta en gruppförteckning som placeras i närheten av elcentralen.

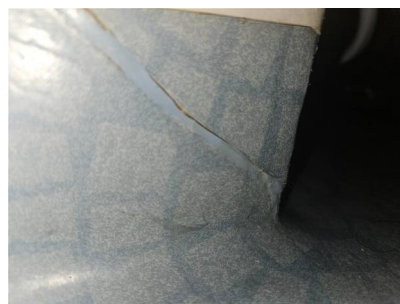
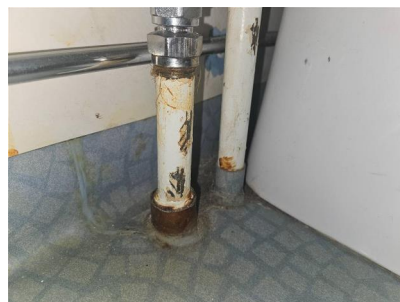
-I dusch/tvätt/bastu noterades brister som medför en ökad risk för fuktskador bla: Rörgenomföringar finns i golvet där delar av rören är i duschzon, otäta svetsskarvar finns i golvattan samt tröskel saknas mot angränsande konstruktioner och rum.

I utrymmet noterades ett antal brister:

- Rörgenomföringar finns i golvet där delar av rören är i duschzon.
- Otäta svetsskarvar finns i golvmattan.
- Tröskel saknas mot angränsande konstruktioner och rum.

Dessa brister kan medföra en ökad risk för fuktskador i angränsande konstruktioner.

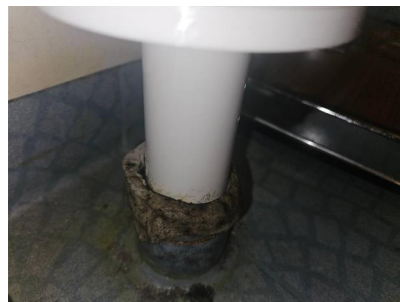
Otätt avloppsrör.

Risk för avloppslukt

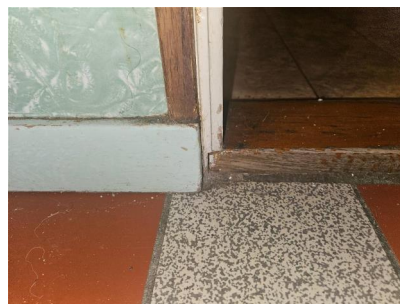
Tätskikt saknas mot angränsande konstruktioner och rum.

När tätskikt saknas mot angränsande konstruktioner ökar risken för fuktskador i angränsande konstruktioner vid ett eventuellt läckage.

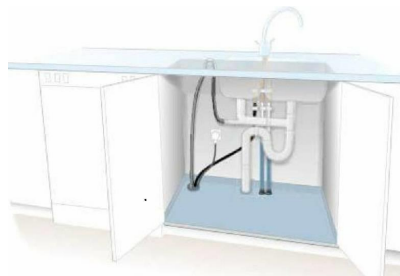
Fuktskydd saknas i diskbänksskåp, under kyl/frys samt under diskmaskinen.

För att upptäcka eventuella läckage, installera ett fuktskydd.

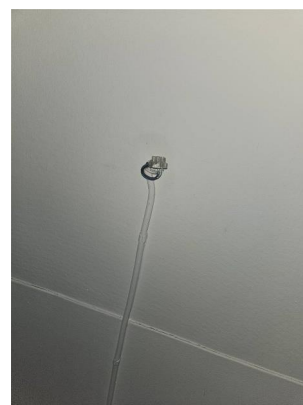
Bristfällig elinstallation.

Kontakta elektriker för kontroll och åtgärd.

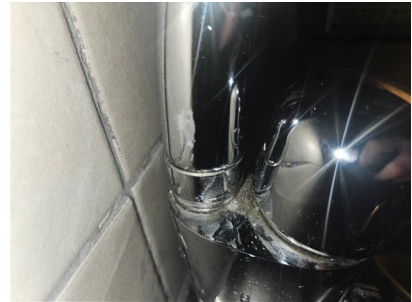
Dropläckage noterades från blandare ovan diskho.

Kontakta rörmokare för kontroll och åtgärd.

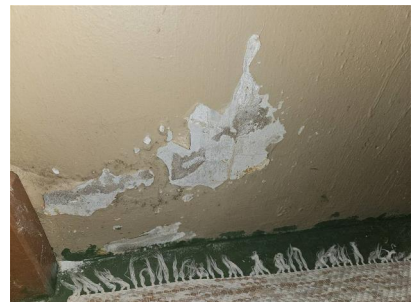
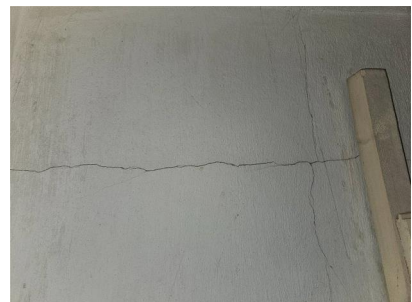
Puta och färgsläpp samt enstaka sprickor noterades på golv och väggar i källaren.

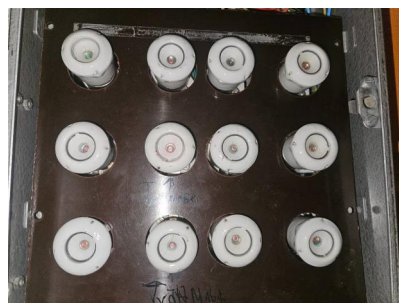
Gruppförteckning över elcentralen saknas.

"Gruppförteckning" är en lista som ska vara placerad vid elcentralen. Den visar vilka säkringar som är anslutna till vilka armaturer, vägguttag och apparater. Den är också till för att underlätta vid felsökning och elarbeten.

Kontakta en elektriker för att upprätta en gruppförteckning som placeras i närheten av elcentralen.

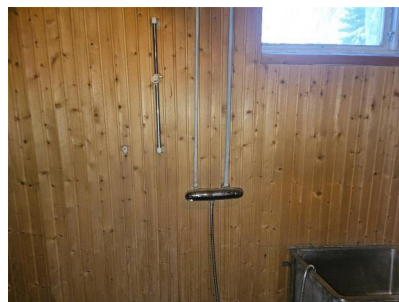
Väggbeklädnad av trä är ej godkänd i ett utrymme med dusch.

När väggbeklädnaden av trä finns monterad i duschen kan det medföra en ökad risk för fuktskador i trämaterialen.

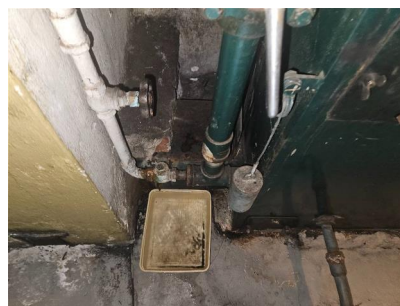
Droppläckage noterades från avstängningsventil.

Kontakta rörmokare för kontroll och åtgärd.

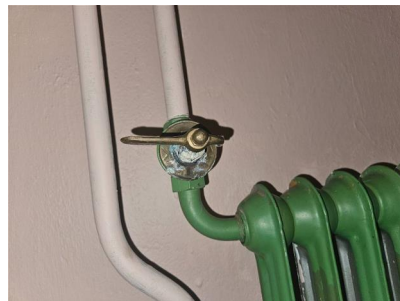
Äldre radiatorventil finns i utrymmet.
