Besiktningssprotokoll

Försäkringsbesiktning för Anticimex Säljarsförsäkrat

Fastighetsbeteckning: Ytterbyn 10:35	
Fastighetsadress: Holmenvägen 45	
Postnummer: 952 50	Ort: Kalix-Nyborg

Besiktningdatum: 2026-04-28	Protokollnummer: 69626188
Temperatur: 3 °C	Väderlek: Halvklart
Tekniker: Mattias Lindbäck	
E-post: mattias.lindback@Anticimex.se	
Kontor: Piteå

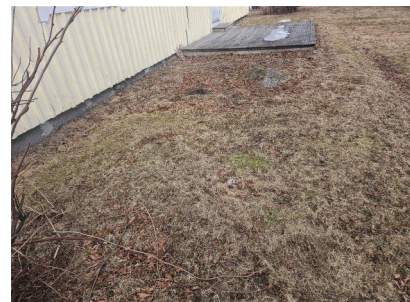
Utvändigt / Markförhållanden

Del av marken lutar mot huset.

Detta innebär en ökad fuktbelastning mot grunden vilket i sin tur kan orsaka fuktskador i huset.

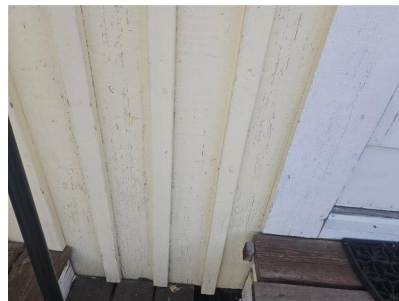
Utvändigt / Fasad

Fasad har målning/underhållsbehov samt behov av utbyte av enstaka skadade brädor.

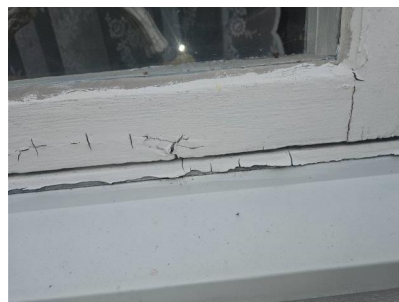
-

Fönster har målning/underhållsbehov.

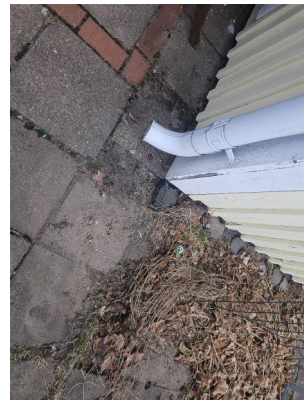
Utvändigt / Hängrännor / Stuprör

Stuprör är inte anslutet till markledning.

Anslut stuprör till lämplig markledning.

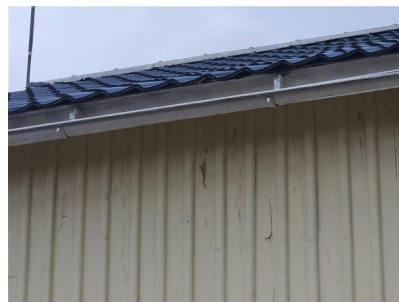
Rännkrokar på hängränna har släppt.

Montera fast hängrännan i krokarna.

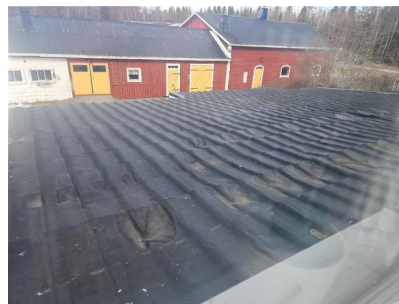
Utvändigt / Tak ovan utbyggnad

Taket ovan utbyggnad är låglutande samt har bucklor.

Kontakta takläggare för kontroll och eventuella åtgärder.

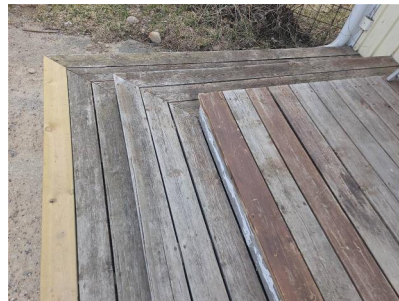
Utvändigt / Entrébro

Entrébro har målning/underhållsbehov.

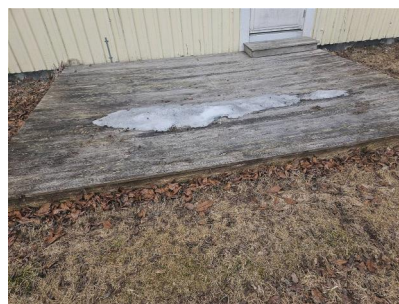
Utvändigt / Altan

Altan på baksida har målning/underhållsbehov samt ligger mot marken.

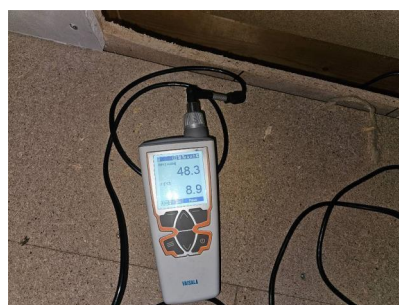
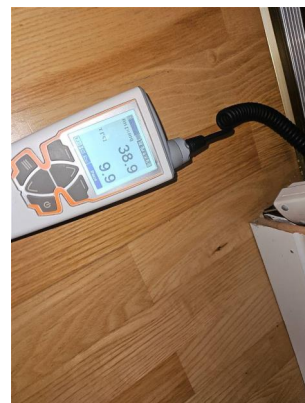
Entréplan / Allmänt hela huset

Vid kontroll av golvkonstruktion uppmättes fuktvärden under kritisk nivå för mikrobiell tillväxt och normal lukt upplevdes.

Grundläggningen består av en betongplatta på mark utan underliggande isolering och med ett uppreglat isolerat golv dikt an betongen.

I mätning i mellanvägg i dusch/toalett uppmättes: 48,3%RF vid 8,9 grader.

I mätpunkt 2 mot yttervägg i vardagsrummet uppmättes: 38,9%RF vid 9,9 grader.

Befintlig golvkonstruktion och eventuella väggssyllar riskerar att drabbas av fuktskador på grund av naturlig fuktpåverkan. Detta i sin tur kan leda till mikrobiella skador (angrepp av mikroorganismer) som kan resultera i att mikrobiell lukt sprids till boendemiljön. Om väggssyllarna är tryckimpregnerade kan även en kemisk lukt förekomma.

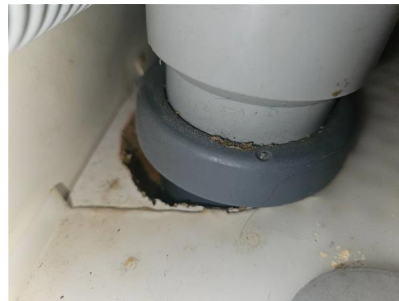
Entréplan / Kök

Otäteter finns i underlägget i diskbänkskåpet.

Jag rekommenderar att man tätar igen alla otäteter.

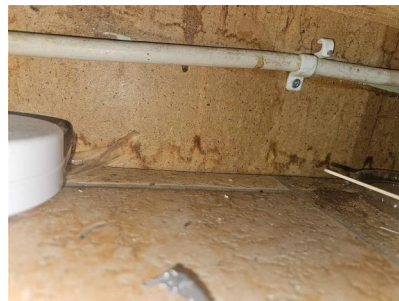
Mindre fuktfläckar finns på vägg bakom köksinredning.

Torrt vid inspektion

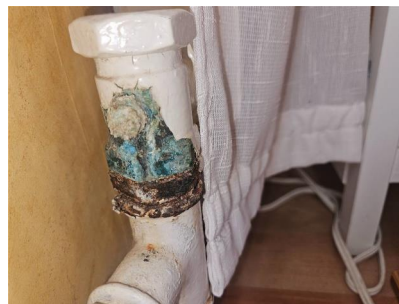
Entréplan / Passage/kontor

Rost/oxidering noterades på elementsrör.

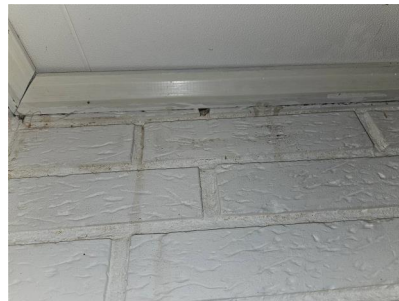
Entréplan / Vardagsrum

Spår av rinnande vatten noterades.

Torrt vid inspektion.

Enligt husägare uppkom detta ca 2021-22 och husägare har tätat igen otätheterna.

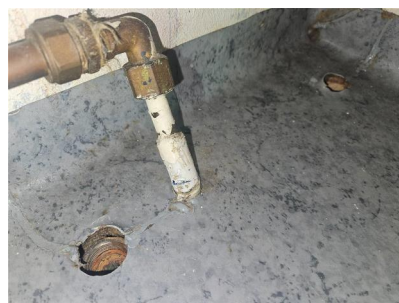
Entréplan / Toalett

Golvattan i utrymmet är äldre och otätheter finns i golvmattan.

När otätheter finns i golvmattan ökar risken för fuktskador i underliggande konstruktioner vid ett eventuellt läckage.

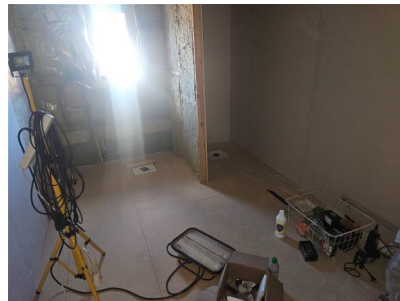
Entréplan / Dusch

? Utrymmet är ej färdigställt

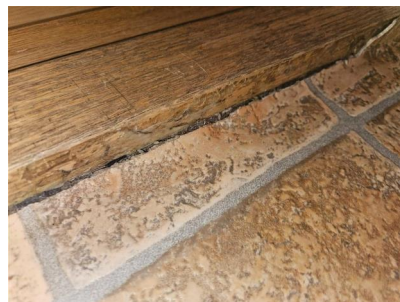
Entréplan / Tvättstuga

⚠ I utrymmet noterades ett antal brister:

- Otätheter finns i golvmattan.
- Golvbrunn saknas i utrymmet.
- Rör genomföringar finns i golvet.

Dessa brister kan medföra en ökad risk för fuktskador i angränsande konstruktioner.

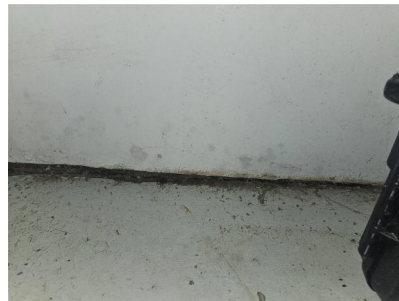
Entréplan / Pannrum

Tättskikt saknas mot angränsande konstruktioner och rum.

När tättskikt saknas mot angränsande konstruktioner och rum ökar risken för fuktskador i underliggande konstruktioner.

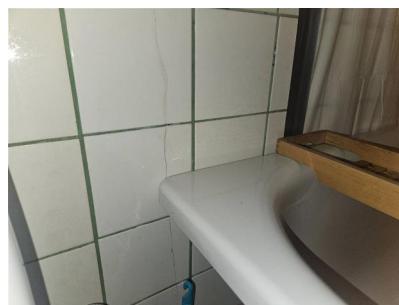
Övre plan / Badrum/Wc

I utrymmet noterades ett antal brister:

- Äldre ytskikt.
- Rör genomföringar finns i golvet i duschzon.
- Wc-stol är lös
- Sprickor finns i kakel och lösa kakelplattor noterades.
- Klämringen i golvbrunnen är lös.
- Duschdraperi är fasttejpade mot kakelplattor i badzon.
- Skruvhål finns i vägg i badzon.
- Otätheter finns i golvmattan i närheten av badkar.

Jag rekommenderar kontakt med våtrumsentreprenör för kontroll samt åtgärder.

Vid framtida renovering bör man kontrollera bakomliggande konstruktioner efter eventuella följdskador.

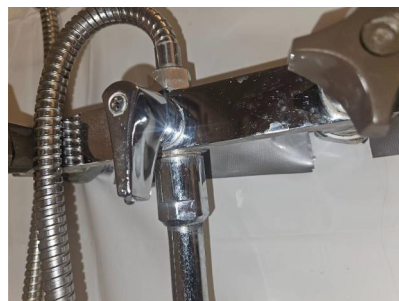
Droppläckage noterades från duschblandare.

Kontakta rörmokare för kontroll och åtgärd.

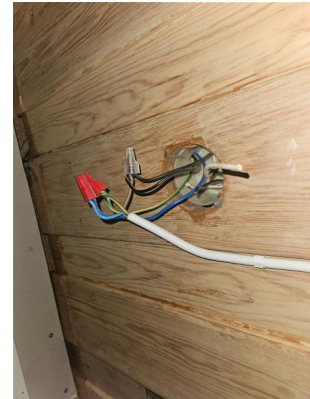
Övre plan / Förråd

Blottade eltrådar noterades.

Montera täcklock.

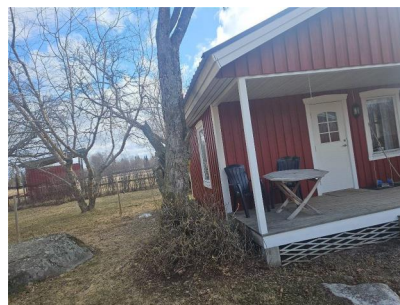
Utvändigt / Allmänt utvändigt

Träd finns i anslutning till byggnaden.

När det finns träd nära byggnaden finns risk att fukt stannar kvar i väggarna. Detta kan i sin tur orsaka invändiga fuktskador.

Området närmast huset rekommenderas att vara fritt från växtlighet.

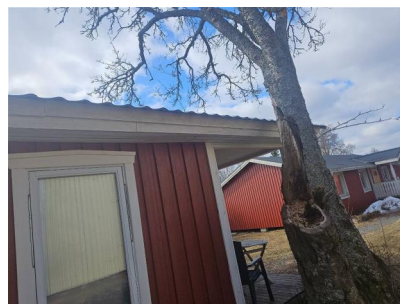
Hängränna saknas.

När hängrännor saknas utsätts fasad och grund för ökad fuktbelastning, vilket i sin tur kan leda till fuktskador i bakomliggande konstruktioner.

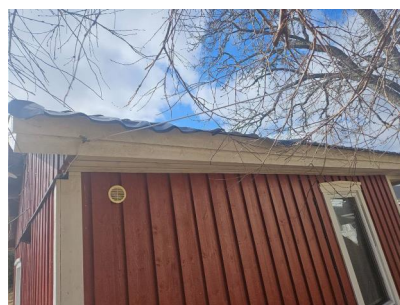
Bucklor noterades i takplåten.

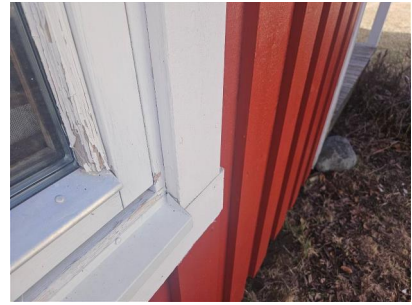
Fasad/fönster samt entrébro har målning/underhållsbehov samt enstaka fasadbrädor är i behov av utbyte.

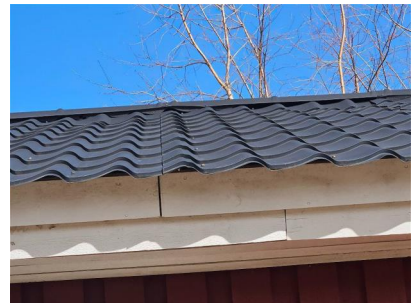
Överlappsskruv saknas i skarvar i takplåten.

Komplettera med överlappsskruv.

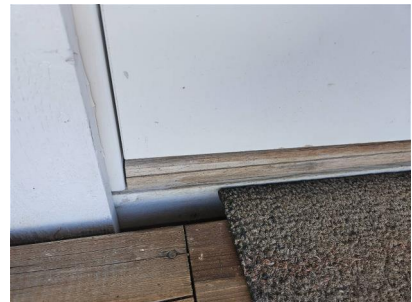
Underbleck saknas under ytterdörr.

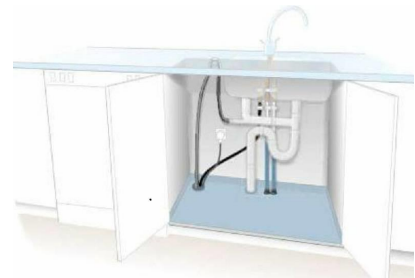
Entréplan / Kök/allrum

Fuktskydd saknas i diskbänkskåp.

För att upptäcka eventuella läckage, installera ett fuktskydd.

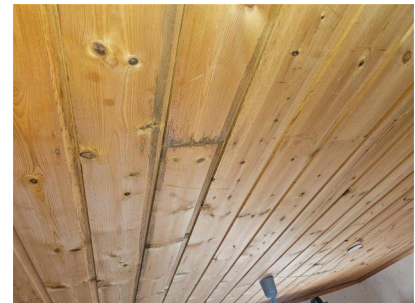
Fuktfäckar noterades i taket

Torrt vid inspektion.

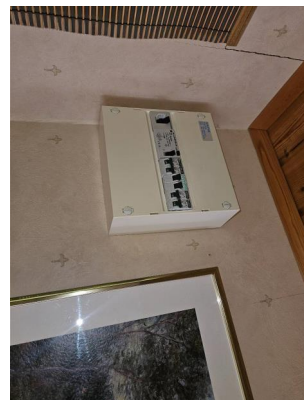
Gruppförteckning över elcentralen saknas.

"Gruppförteckning" är en lista som ska vara placerad vid elcentralen. Den visar vilka säkringar som är anslutna till vilka armaturer, vägguttag och apparater. Den är också till för att underlätta vid felsökning och elarbeten.

Kontakta en elektriker för att upprätta en gruppförteckning som placeras i närheten av elcentralen.

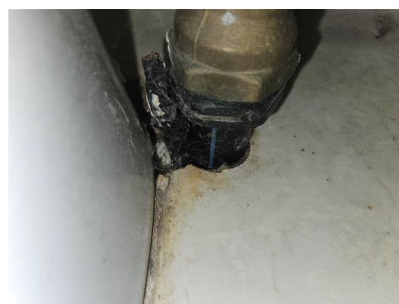
Entréplan / Dusch/Toalett

I utrymmet noterades ett antal brister:

- Äldre ytskikt.
- Otätheter finns i golvet
- Avloppsröret sticker inte upp från golvet.
- Tätskikt saknas mot tröskel.
- Otät svetsskarv finns i väggmattan.

Dessa brister kan medföra en ökad risk för fuktskador i angränsande konstruktioner.

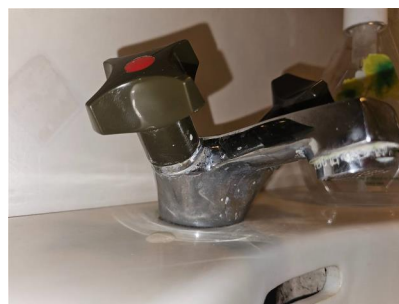
Dropläckage noterades från blandare ovan handfat.

Kontakta rörmokare för kontroll och åtgärd.
