ÖB-25213

## Utlåtande över ÖVERLÅTELSEBESIKTNING

Piteå Pitholm 13:108  
Norra Stenarmen 63  
941 43 Piteå

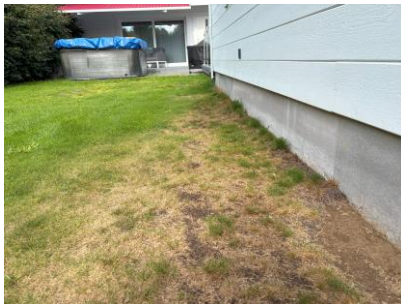
Delar av marken på sydvästra gavel sluttar mot huset (bild)

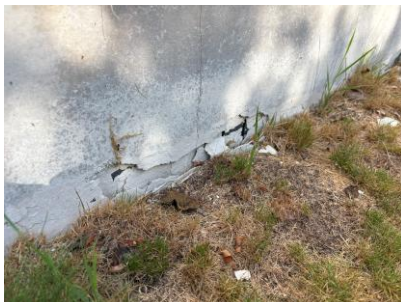
Putssläpp och stötskador på sockel (bild)

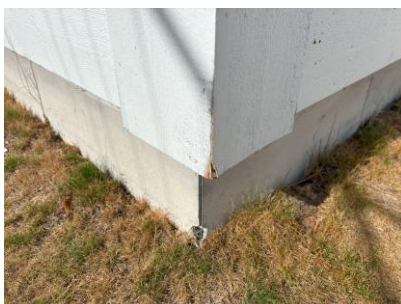
Nötskada på knutbräda i ytterhörn på huset baksida (bild)

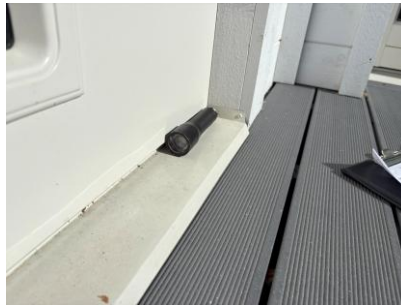
Bristfällig lutning på tröskelblecken till ytterdörr mot tvättstuga och altandörr mot vardagsrum (bild 1)

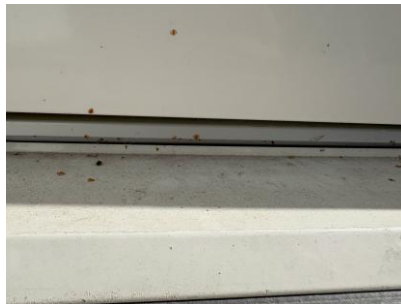
Otätheter förekommer i tröskelbleckens anslutning mot dörrkarmar/trösklar till ytterdörr mot tvättstuga samt altandörrar mot vardagsrum och sovrum 1 (bild 2)

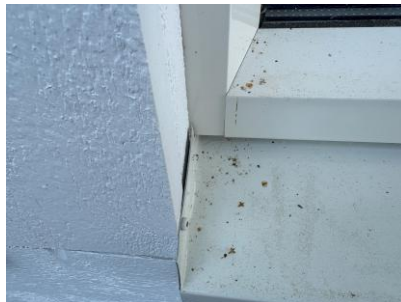
Otäthet i uppvik mot smyg till ena fönstret mot matplats (bild 3)

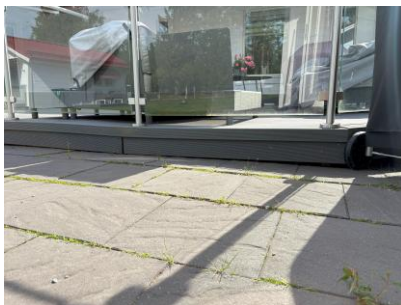
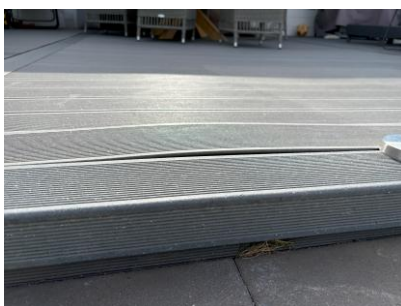
| Entré/altan fram: | <p>Lutning/svacka noterades på delar av altankonstruktionen (bild 1)</p> <p>Upptäckning på tralldel vid entré (bild 2)</p> |

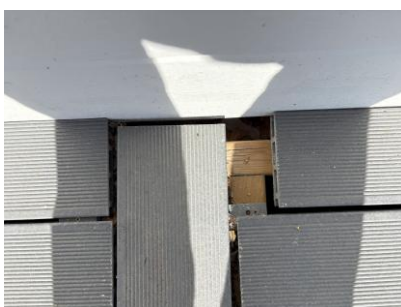
En plasttralldel är för kort mot mittfris (bild)

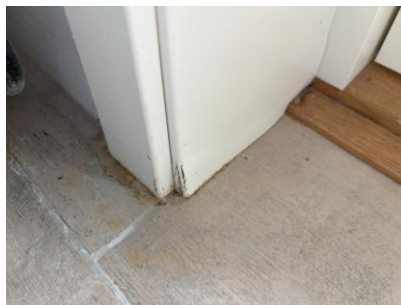
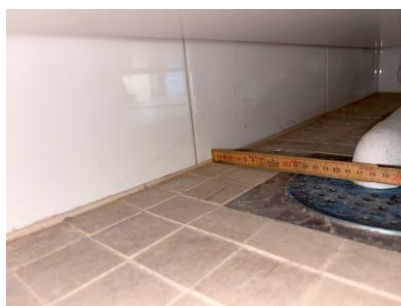
| Tvättstuga: | <p>Svällning och förhöjd fuktindikation i nederkant av smyggar mot ytterdörr (bild 1)</p> <p>Golvbrunnen under tvättstället ligger för nära väggen (bild 2)</p> <p><u>Kommentar:</u><br/>Enligt branschregler ska avståndet mellan väggens tätskikt och golvbrunnens ytterkant vara minst 200 mm för att säkerställa en säker anslutning av tätskiktet.</p> <p>Stänkskydd saknas i fördelarskåp till tappvattnet</p> <p>Övrig fuktindikering, förutom dörrsmygar, i utrymmet har utförts utan förhöjda indikationer</p> |

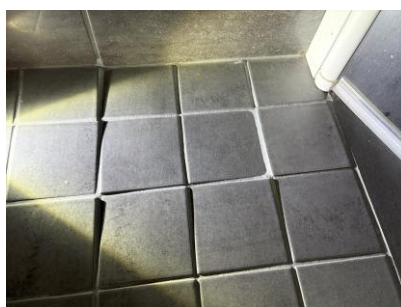
Fogsprång på enstaka klinkerplattor i duschzon (bild)

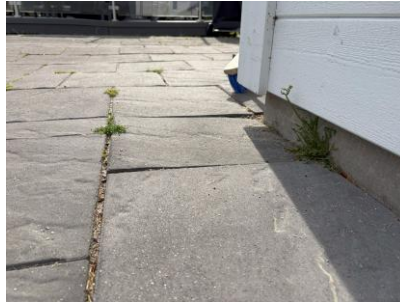
| Mark: | Markplatta närmast östra ytterhörnet lutar mot byggnaden (bild) |

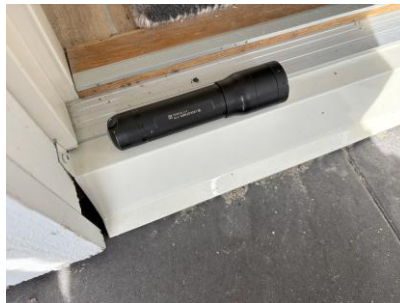
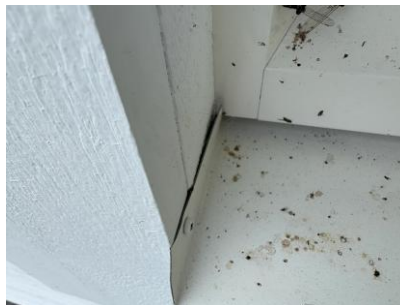
| Fönster och dörrar: | <p>Tröskelbleck till ytterdörr mot garaget är demonterat</p> <p>Bakfall på övre del av tröskelbleck till ytterdörr mot dusch/relax samt på delar av tröskelbleck till skjutdörrar (bild 1)</p> <p>Enstaka fönsterbleck är otäta i uppvik mot smyggar (bild 2)</p> <p>Ytterdörr till dusch/relax tar i karm vid stängning</p> <p>Låscylinder/vred finns inte på insidan av ytterdörr till dusch/relax</p> |

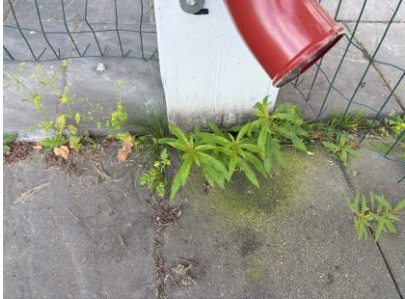
| Carport: | <p>Missfärgningar i nederkant av stolpe under stuprörsutkastare (bild)</p> |

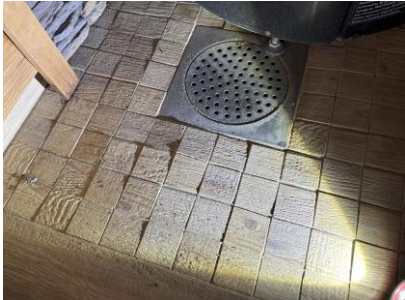
| Dusch/relax/bastu: | <p>Bakfall på enstaka klinkerplattor strax utanför duschvägg</p> <p>Enstaka ojämnt monterade klinkerplattor runt golvbrunn i bastun (bild)</p> <p>Rörklammer saknas på stående delar av vattenrör i kommod i toaletten</p> <p>Dörrblad till toaletten tar i karm vid stängning</p> <p>Fuktindikering i utrymmet har utförts utan förhöjda indikationer</p> |
