Besiktningssprotokoll

Försäkringsbesiktning för Anticimex Säljarsförsäkrat

Fastighetsbeteckning: Svartbyn 15:50	
[Redacted]	
Fastighetsadress: Bergvägen 2	
Postnummer: 956 93	Ort: Överkalix

Besiktningdatum: 2024-01-12	Protokollnummer: 68035472
Temperatur: -8 °C	Väderlek: Mulet
Tekniker: Fredrik Sköld	
E-post: Fredrik.Skold@anticimex.se	
Kontor: Piteå	
[Redacted]

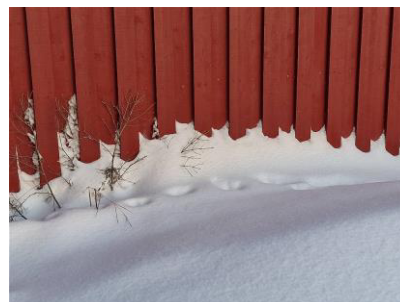
Sockeln täckt av snö.

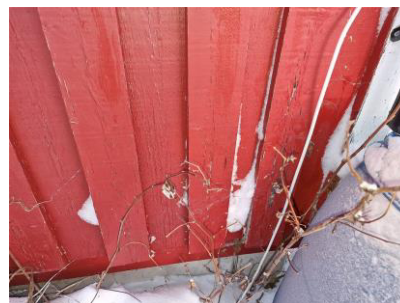
Fasadpanelen mot söder och vindskivorna är i behov av målning/underhåll.

För att öka livslängden på fasadbeklädnaden rekommenderas målning och underhåll.

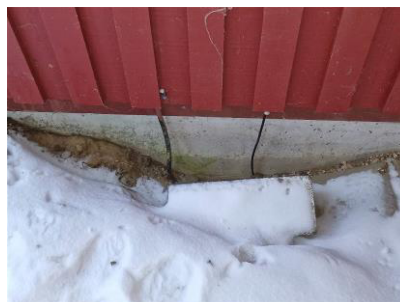
Oskyddade elkablar.

Skydda elkablar med kabelskydd.

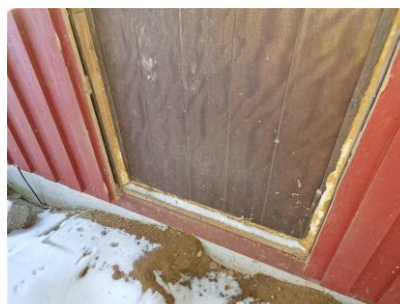
Ej färdigställt runt dörr mellan garage och carport.

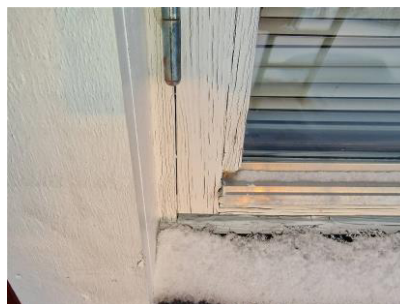
Fönster mot söder är i behov av målning/underhåll.

För att öka livslängden på fönster rekommenderas målning och underhåll.

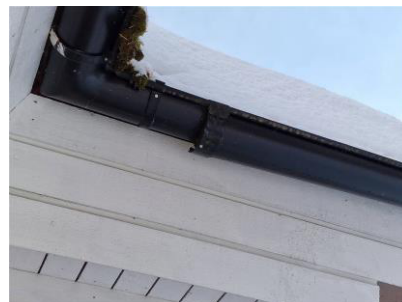
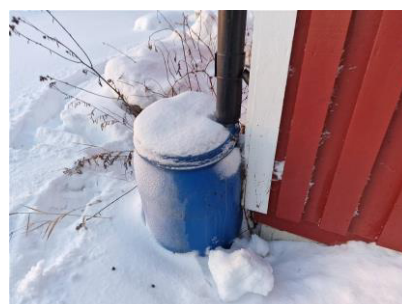
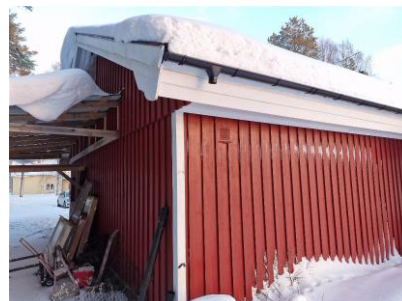
Brister i takavattningen:

- Hängränna otät i skarv och läcker på entrebrotaket.
- Stuprör lossnat på garage.
- Hängrännor fläckvis fulla i mossa/skräp.
- Bristfällig avledning av vatten från stuprör.
- Utkastare saknas på stuprör.

När takavattningen är bristfällig utsätts fasad och grund för ökad fuktbelastning, vilket i sin tur kan leda till fuktskador i bakomliggande konstruktioner.

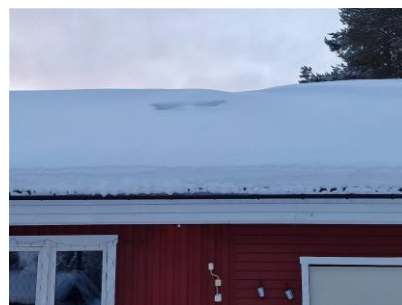
Yttertaket var snötäckt vid besiktningen.

Då yttertaket var snötäckt vid besiktningsstillfället kunde inte besiktning av taket genomföras.

Vi rekommenderar en kompletterande besiktning när taket är fritt från snö.

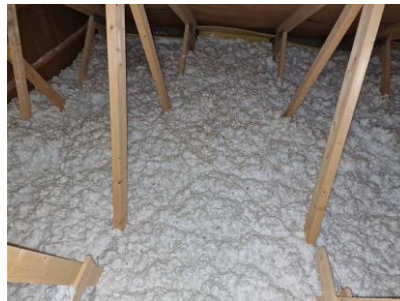
Spår av möss.

Montera slagfällor.

Vid osäkerhet kontakta Anticimex skadedjursavdelning.

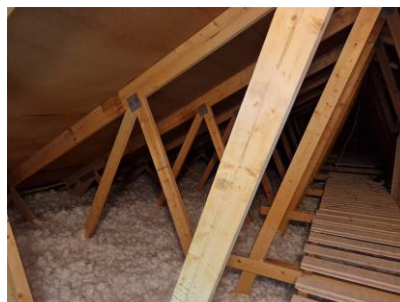
Underlagstaket består av träfiberskivor under betongpannor.

Eftersom underlagstaket består av träfiberskivor utan yttre täckning av papp under betongpannor, finns risk vid ogynnsam väderlek att regnvatten/snö tränger in i skivskarvar med läckage på vindsutrymmet som följd. Med tiden kan även träfiberskivorna drabbas av fuktskador.

Vid kontroll av vinden uppmättes fuktvärden under kritisk fuktnivå för mikrobiell tillväxt och en normal lukt upplevdes.

Fuktkvoten i underlagstak/takbjälkar uppmättes till 8 %.

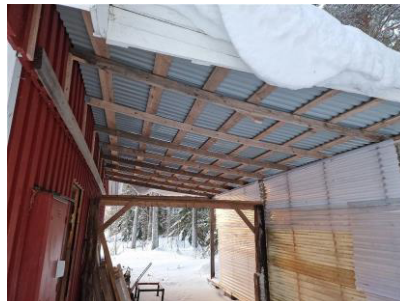
Klen takkonstruktion.

Skotta tak på carport vintertid vid större snömängder.

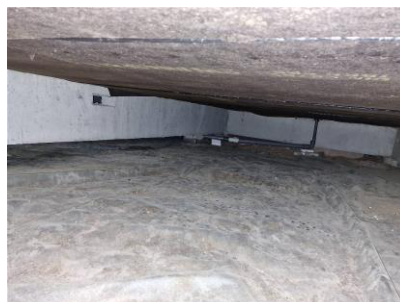
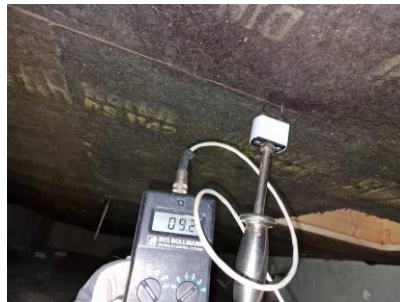
Vid kontroll av konstruktionen i krypgrund uppmättes fuktvärden under kritisk fuktnivå för mikrobiell tillväxt och normal lukt upplevdes.

Golvbjälklaget ovan den uteluftsventilerade krypgrunden riskerar att drabbas av fuktskador på grund av naturlig fuktpåverkan. Detta kan i sin tur leda till mikrobiella skador (angrepp av mikroorganismer) som kan leda till att mikrobiell lukt sprids till boendemiljön. Fuktkvoten uppmättes till 9 %.

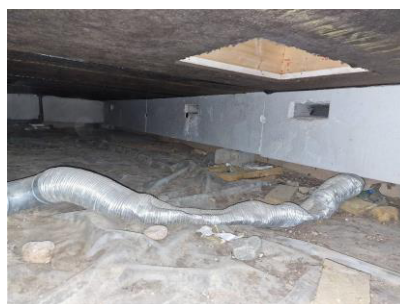
Tilluftskanal till braskaminen deformerad och ej ansluten till ventil i sockel.

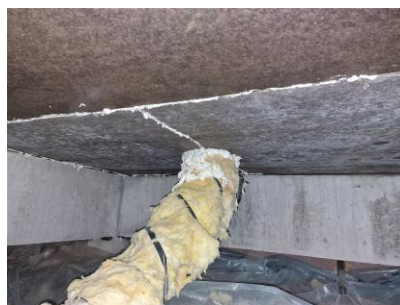
Mikrobiellt skadad trossbottenskiva lokalt under tvättstuga.

Torrt vid inspektion.

Misstänks orsakats av tidigare vattenskada. Möjligt att man inte bytt ut trossbottenskivan vid åtgärd av tidigare skada.

Kontroll om så är fallet rekommenderas.

Vid osäkerhet kontakta Anticimex.

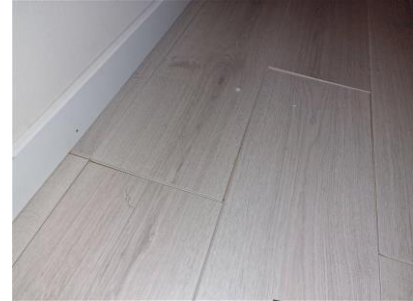
Laminatgolv i stor del av huset otät i skarvar.

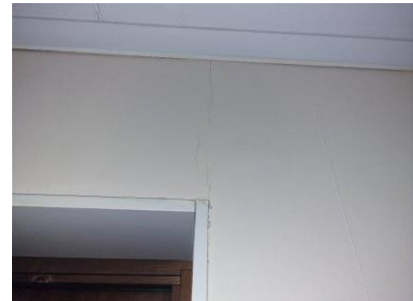
Mindre rörelsesprickor i innerväggar förekommer.

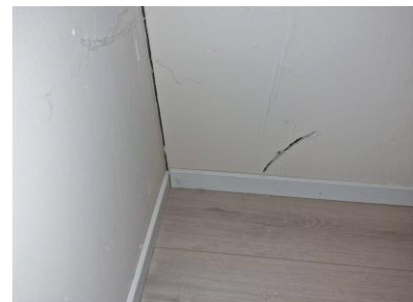
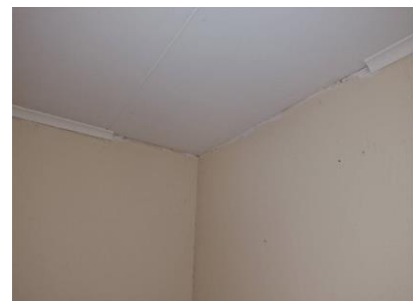
Slitage, så som slitna ytskikt, stötskador och bristfällig taklister/golvsocklar förekommer.

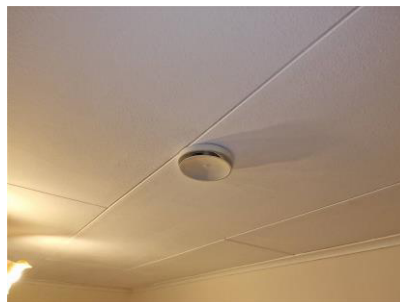
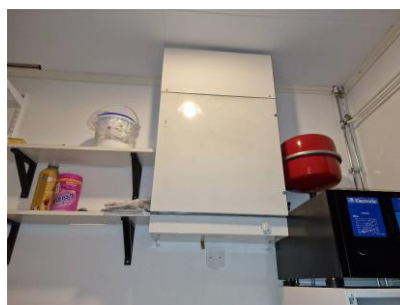
-Vid enklare kontroll av ventilationen i huset noterades missljud från ventilationsaggregatet och lågt flöde upplevdes vid ventilationsdonen. Kontakt med ventilationsentreprenör rekommenderas för kontroll och åtgärd av ventilationen.

Missljud från ventilationsaggregatet.
Lågt flöde upplevdes vid ventilationsdon.

Kontakta ventilationsentreprenör för kontroll och åtgärd.

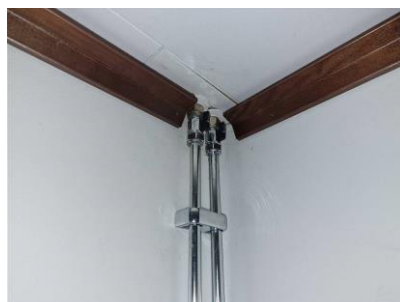
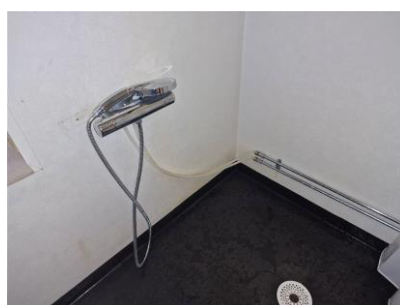
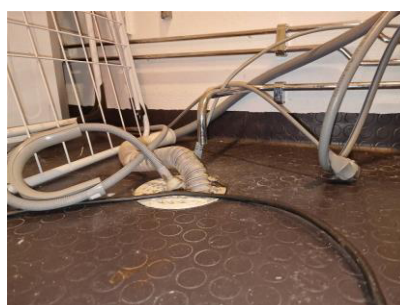
Brister i rörinstallationen:

- Läckage från klämringskoppling under innertak i badrum.
- Rör/slangar till blandare i badrum ej klamrade mot vägg.
- Varmvattenberedarens säkerhetsventil defekt. Droppar vatten kontinuerligt från spillrör i tvättstuga
- Ena avstängaren vid vattenmätaren defekt/fungerar ej.

Brister i rörinstallationer ökar risk för vattenskada.

Kontakta rörmokare för bedömning och åtgärd..

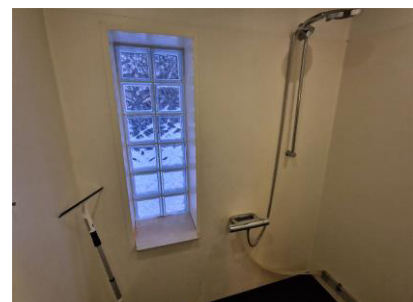
⚠ Duschen är placerad nära ett fönster och otäta rörgenomföringar förekommer nära dusch.

Duschens och rörens placering i våtutrymmet utgör en risk för fuktskador i fönster- och väggkonstruktionen.

För att minska risken för fuktskador på fönster och väggkonstruktion rekommenderas att man skyddar fönstret och rör mot vattenbegjutning.

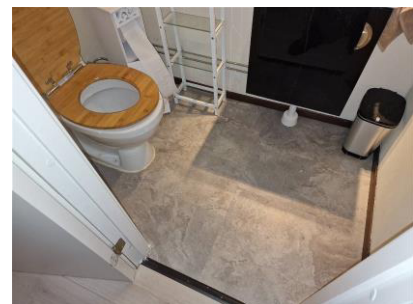
- ⚠ Tätskikt saknas på golv i wc.
Risk för vattenskada vid ett eventuellt läckage i utrymmet.
Tätskikt med uppvik mot vägg rekommenderas.

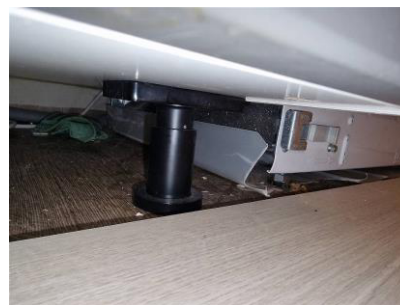
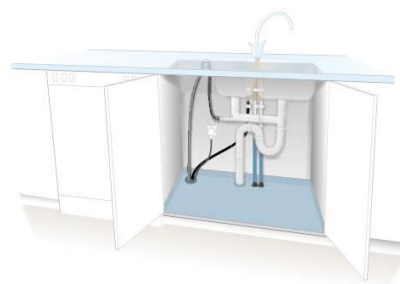
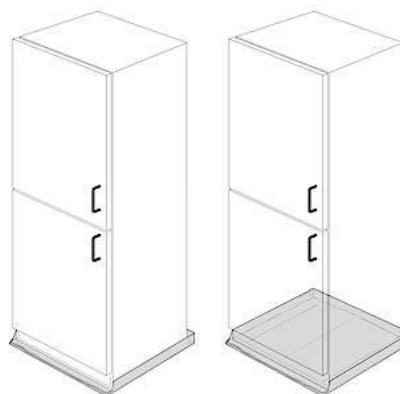
- ⚠ Fuktskydd saknas under vitvaror och i diskbänkskåp. Fuktskydd under diskmaskin leder in eventuellt läckagevatten in under laminatgolvet.

Utan fuktskydd är det svårt att upptäcka läckage. Vatten kan då tränga in i omkringliggande konstruktioner och orsaka fuktskador.

För att upptäcka eventuella läckage, installera fuktskydd i kök fackmannamässigt.

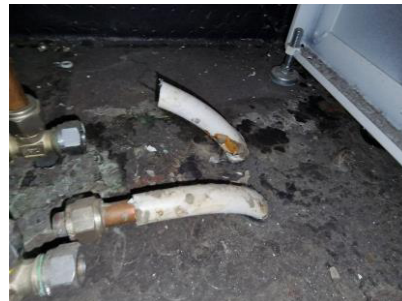
Otäta rör genomföringar i golv under varmvattenberedaren.
Risk att vatten tränger ner i golv och orsakar skada.
Täta rör genomföringarna.

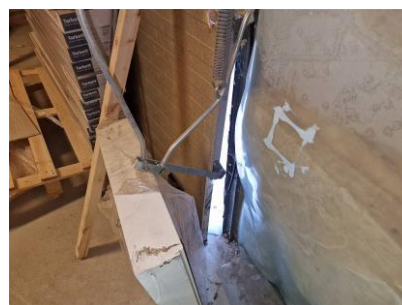
Otät/trasig garageport.

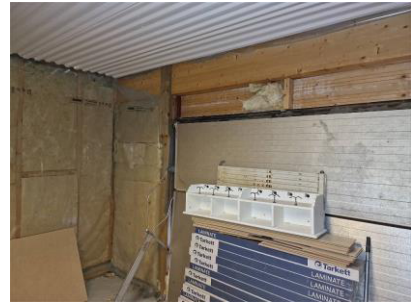
Garaget ej fullständigt färdigställt invändigt.
